史跡仙台城跡の災害復旧について

1. 被災状況

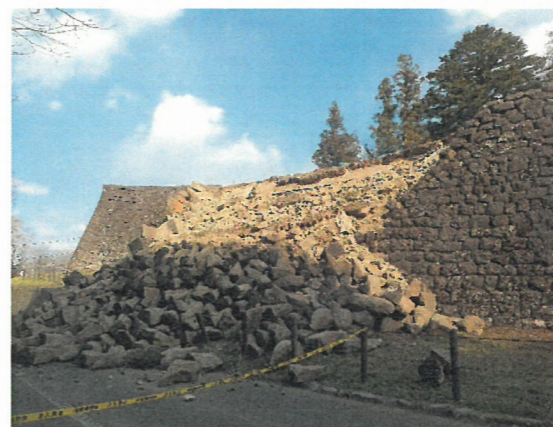
| ⑤ | 本丸北西石垣 | 崩落、変形 | ⑫ | 五色沼護岸 | 石積みの変形、道路の沈下 |

本丸北西石垣被災状況（南西から）

令和5年度の復旧事業については、石垣復旧工事を本丸北西石垣・西門石垣・中門石垣について着手する予定である。また、ほかの石垣については現況調査や復旧に向けた実施設計を行っていく予定である。

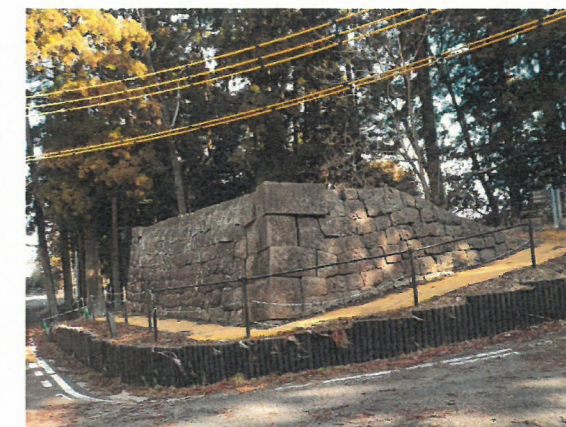
| ③ | 中門石垣 | 石垣石材のズレ | ⑩ | 本丸東側崖面下部 | 法面の崩落、樹木の落下 |

中門北側石垣被災状況（南西から）
