仙台城跡災害復旧事業について

仙台市教育委員会文化財課

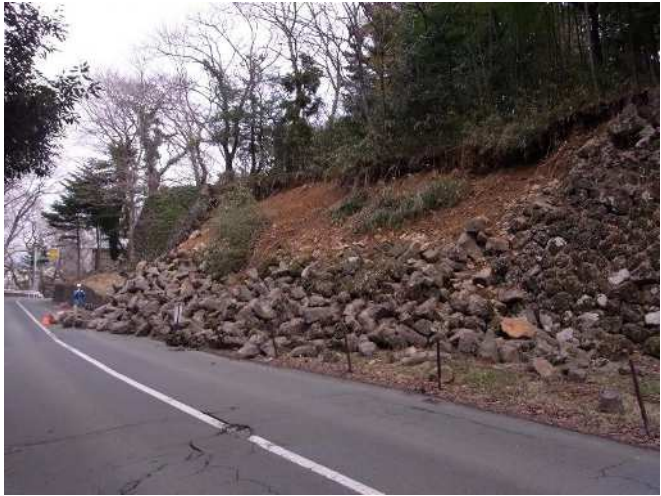
① 本丸北西石垣 C面		② 本丸北西石垣 D面		③ 本丸北西石垣 E面		④ 本丸北西石垣 F面	
2011. 3. 11 東日本大震災		2011. 3. 11 東日本大震災		2011. 3. 11 東日本大震災		2011. 3. 11 東日本大震災

変形	○	変形	○	変形	○	変形	○
崩壊	◎	崩壊	○	崩壊	◎	崩壊	○
2022. 3. 16 福島県沖地震		2022. 3. 16 福島県沖地震		2022. 3. 16 福島県沖地震		2022. 3. 16 福島県沖地震

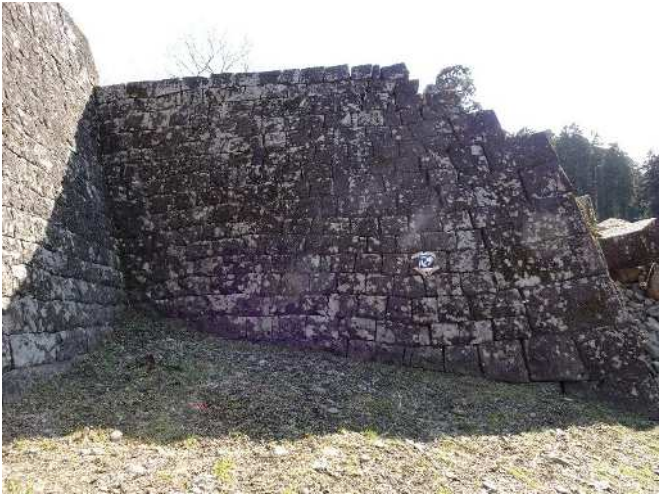
変形	○	変形	○	変形	○	変形	○
崩壊	×	崩壊	×	崩壊	◎	崩壊	○
<p><前回との比較></p> <ul style="list-style-type: none"> 両地震ともほぼ同じ範囲の被災状況ではあるが、崩落を伴う被災があったのは東日本大震災のであり、福島県沖地震では崩落までは至っていない。当該石垣については、現代工法の効果もあったと判断している。 		<p><前回との比較></p> <ul style="list-style-type: none"> 両地震ともほぼ同じ範囲の被災状況ではあるが、崩落を伴う被災があったのは東日本大震災のであり、福島県沖地震では崩落までは至ってなく、はらみ等が主な変状であった。 		<p><前回との比較></p> <ul style="list-style-type: none"> 両地震ともほぼ同じ範囲の被災状況であり、又両地震とも崩落を伴う被災があった。崩落した範囲としては、向かって左側の比較的小ぶりの切石を用いている範囲であった。 		<p><前回との比較></p> <ul style="list-style-type: none"> 両地震ともほぼ同じ範囲の被災状況であり、又両地震とも崩落を伴う被災があった。崩落した範囲としては、E面との出隅みの箇所であり、E面の崩落に伴い崩落したと見られる。

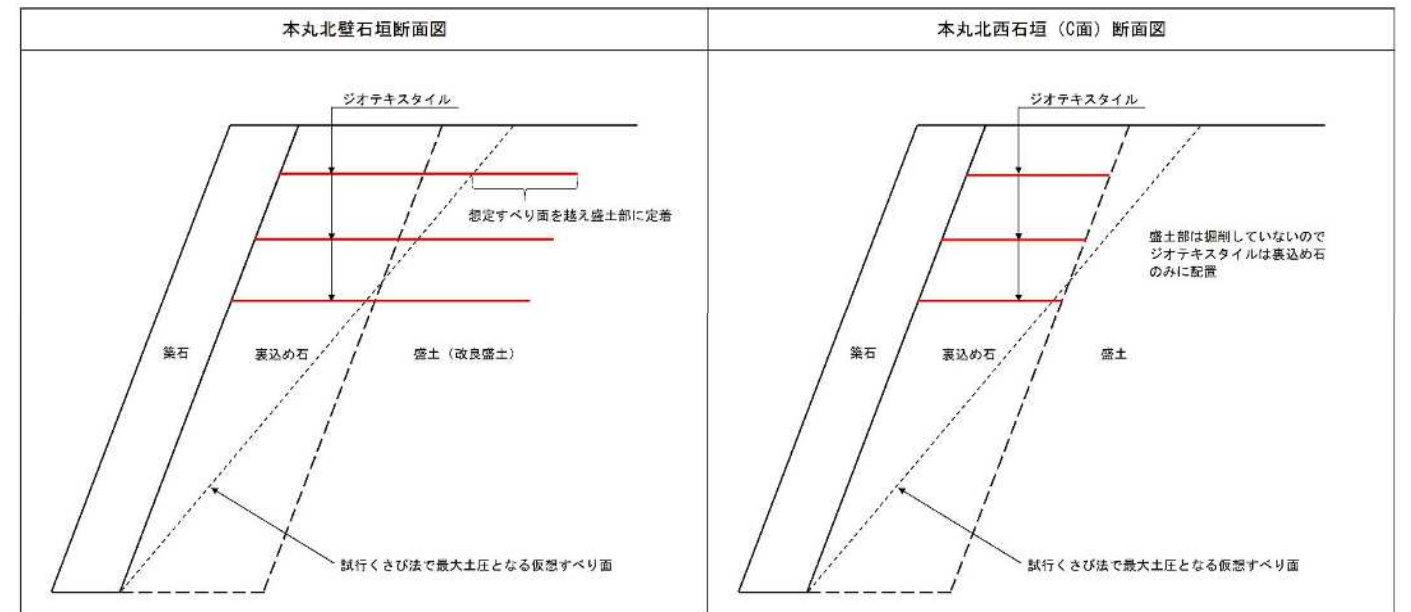
過去の修復において、耐震補強ネット（ジオテキスタイル）を配置した石垣について比較

- ・北壁石垣（H15 修復） → 地震による被害なし
- ・本丸北西石垣（H27 修復） → 地震により変形を生じている

<相違点> ジオテキスタイルを背面盛土に定着しているかどうか

※ジオテキスタイルは高強度ポリプロピレン製ネットであり、裏込め石の土圧を軽減し石垣の変形を抑制するもの
