令和3年度 仙台市危険物・高圧ガス事故防止連絡会  
e-learning chapter 1

# 危険物・高圧ガス施設に おける事故

～事故傾向や事例から学ぶ～

仙台市消防局予防部危険物保安課

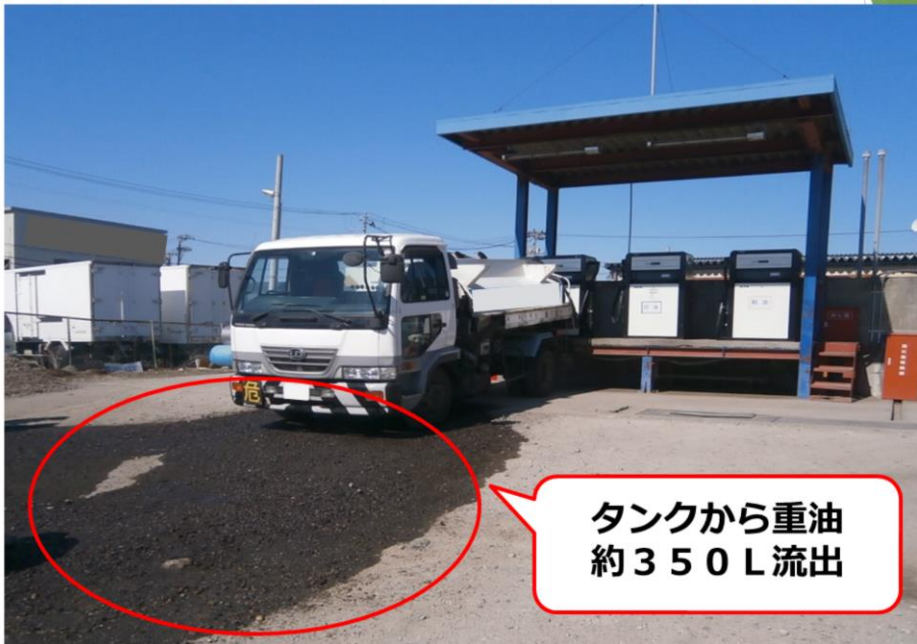
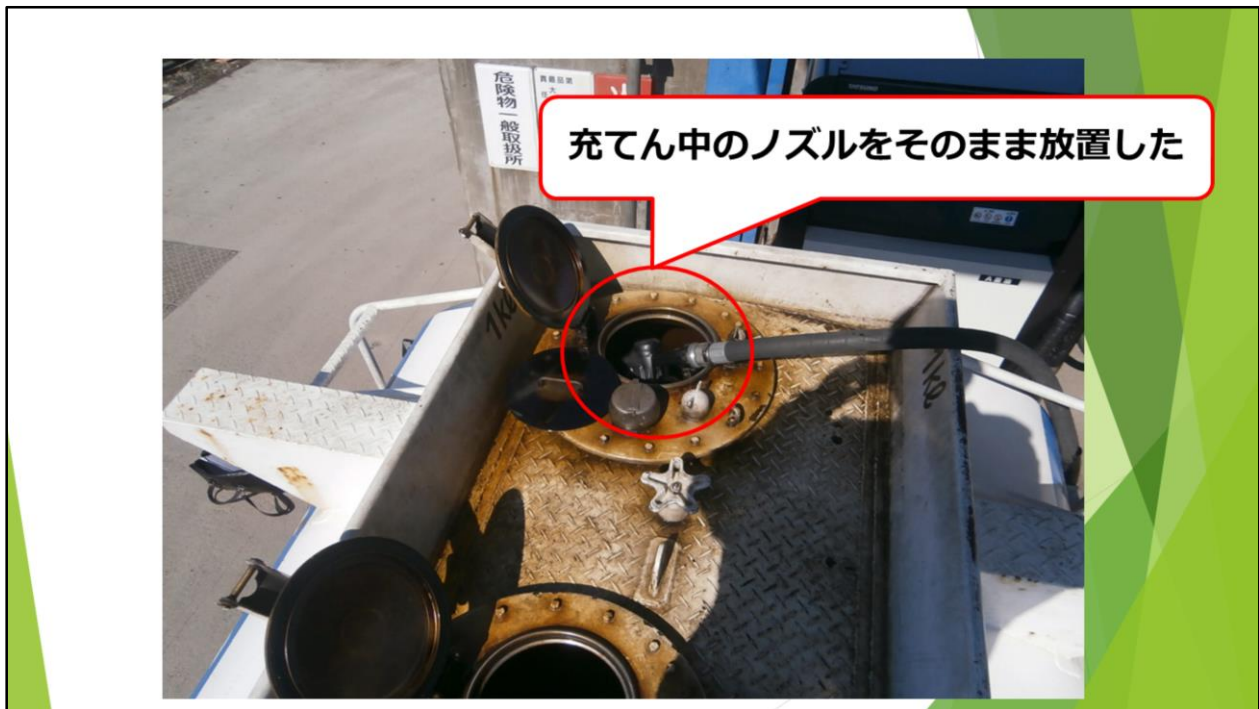
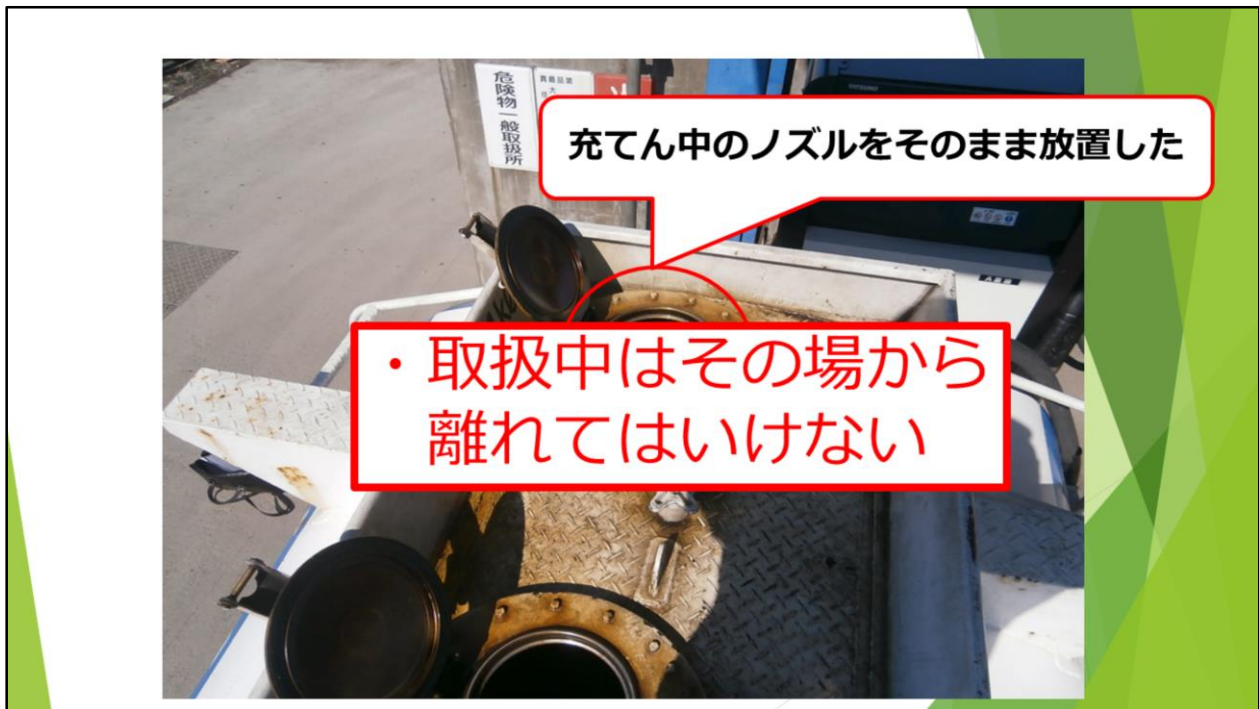
## 2 事故事例① 充てん中の流出事故（一般取扱所）

事例一つ目は、一般取扱所で発生した流出事故です。移動タンク貯蔵所のタンクへ重油を充てん中に、あふれて流出したものです。

原因は、タンク上部のマンホールに、充填中のノズルを差し込んだまま、その場を離れてしまったことによるヒューマンエラーです。

危険物の取扱い作業中は、その場を離れることなく、常に作業の監視をし、安全に行うことが大切です。

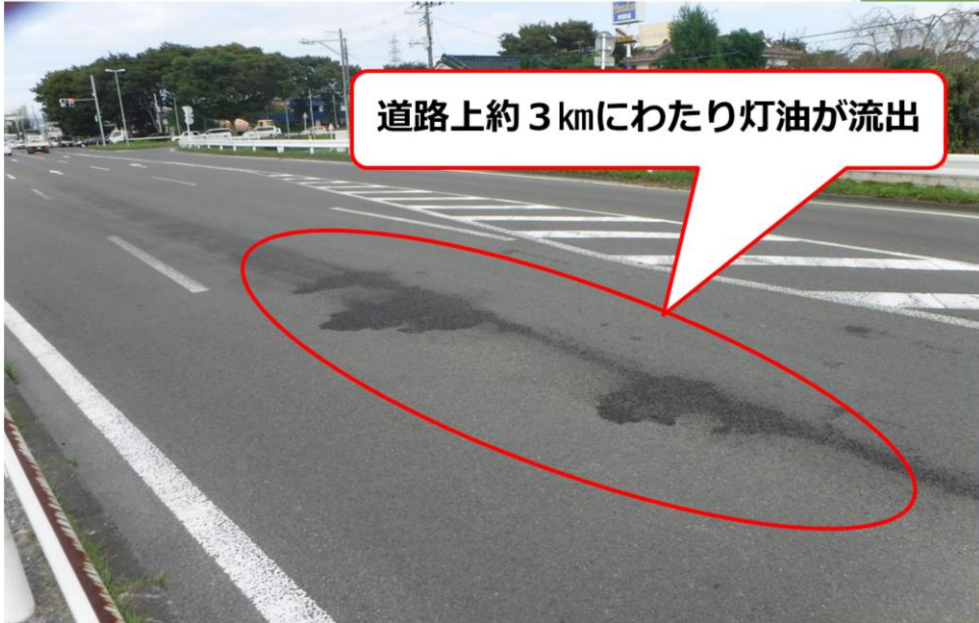
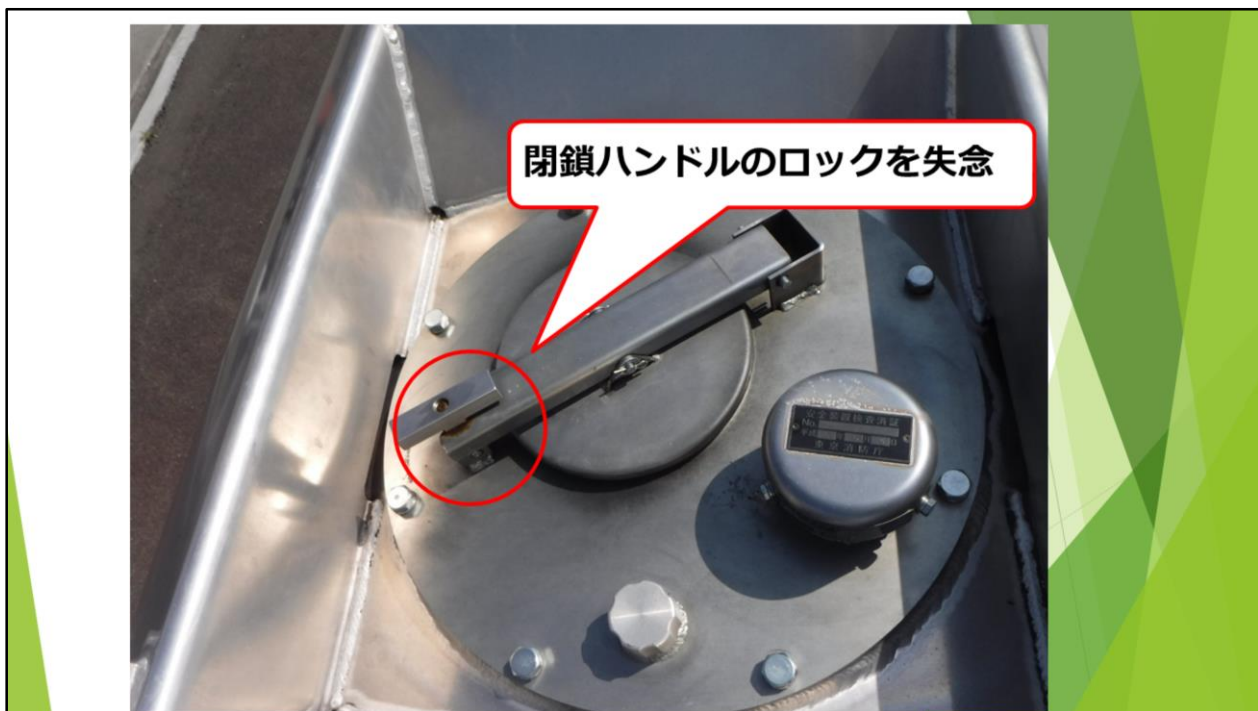
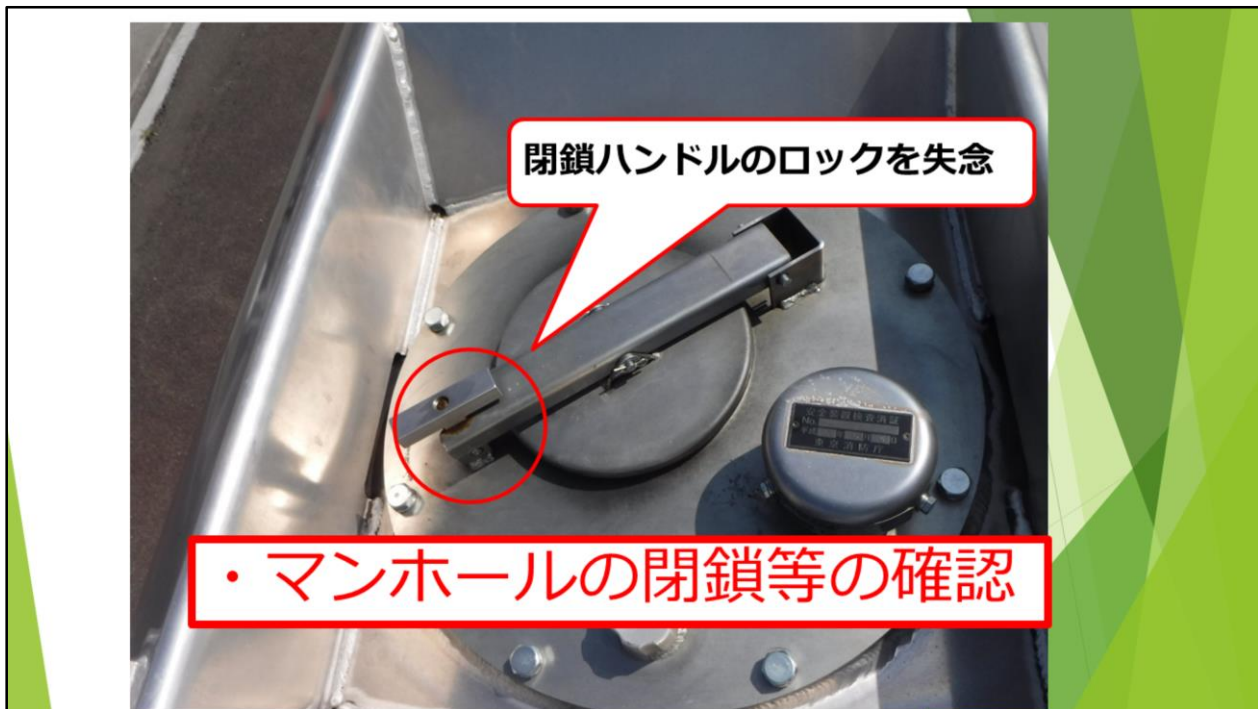
## 2 事故事例②マンホールを閉めずに走行（移動タンク貯蔵所）

事例二つ目は、灯油を積んで走行中の移動タンク貯蔵所から、道路上約 3 kmにわたり灯油が流出した事故です。

タンク上部マンホールの写真です。

原因は、灯油をタンクへ充てん後、マンホールの蓋は閉鎖したものの、閉鎖ハンドルにロックをかけることを失念し、そのまま走行したことによりマンホールからあふれ出たものです。

灯油が拡散した道路は非常に滑りやすく、交通事故の原因にもなりかねません。  
危険物の取扱いは、工程の一つ一つを省略せず、確実にを行う必要があります。

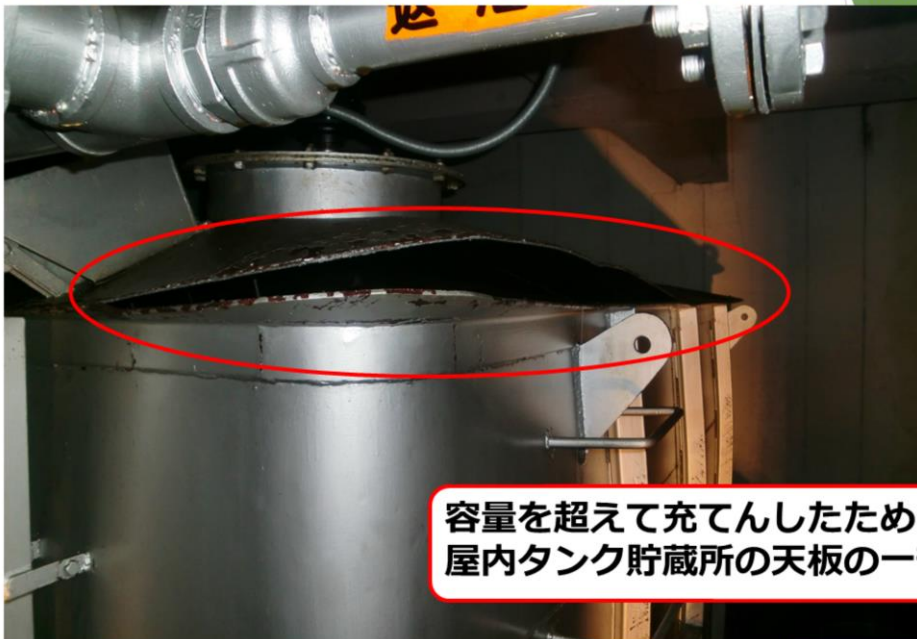
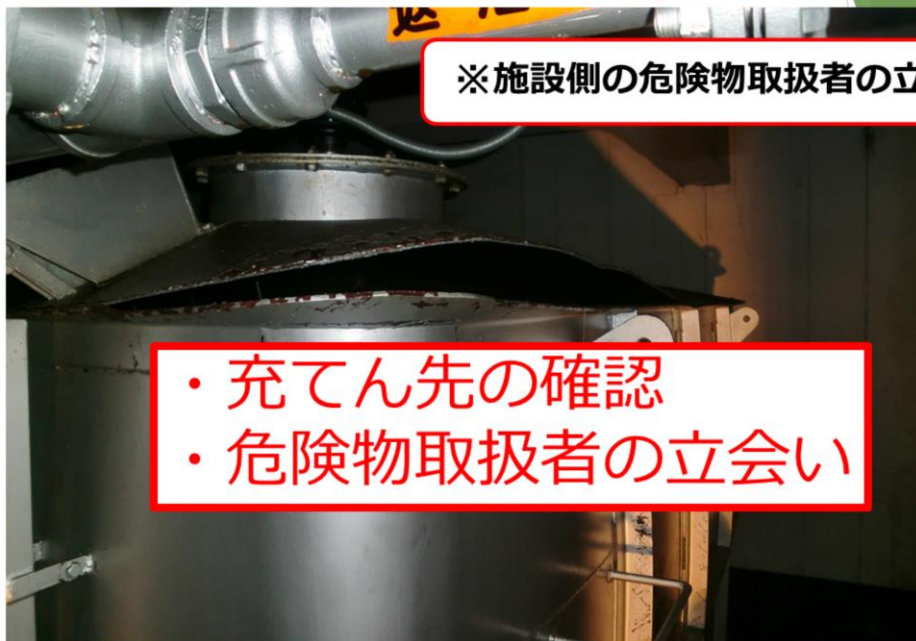
## 2 事故事例③ 充てん先の誤り（屋内タンク貯蔵所）

事例三つ目はローリーから屋内タンク貯蔵所へ重油を荷卸し中、屋内タンクの天板が破損し、大量にあふれ出した事故です。

原因は、誤って別のタンクの残量を確認し荷卸しを行ったため、タンクの容量以上の重油を充てんし続けたものです。

また、荷卸しを行う際は、移動タンク貯蔵所の危険物取扱者と、受け入れる屋内タンク貯蔵所の危険物取扱者の両者による立会いが必要ですが、この事例では、屋内タンク貯蔵所側の立会いはありませんでした。

お互いの危険物取扱者による十分な確認が必要です。

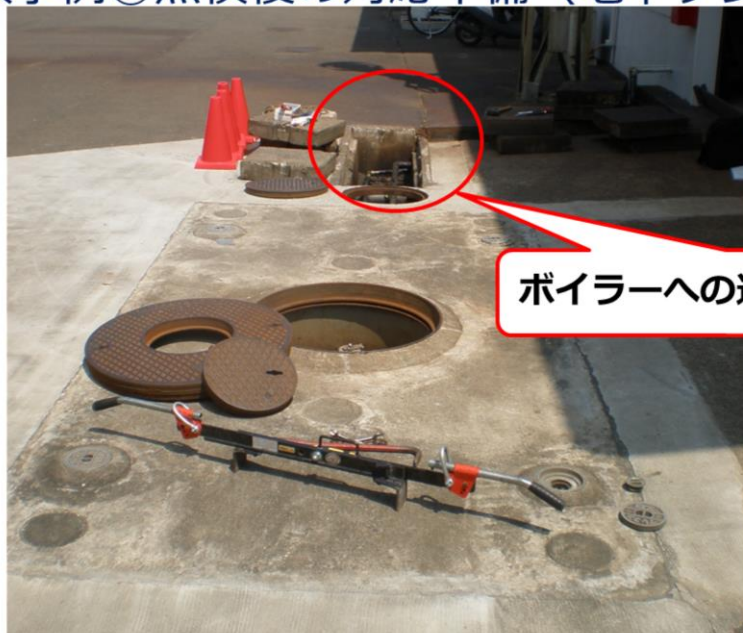
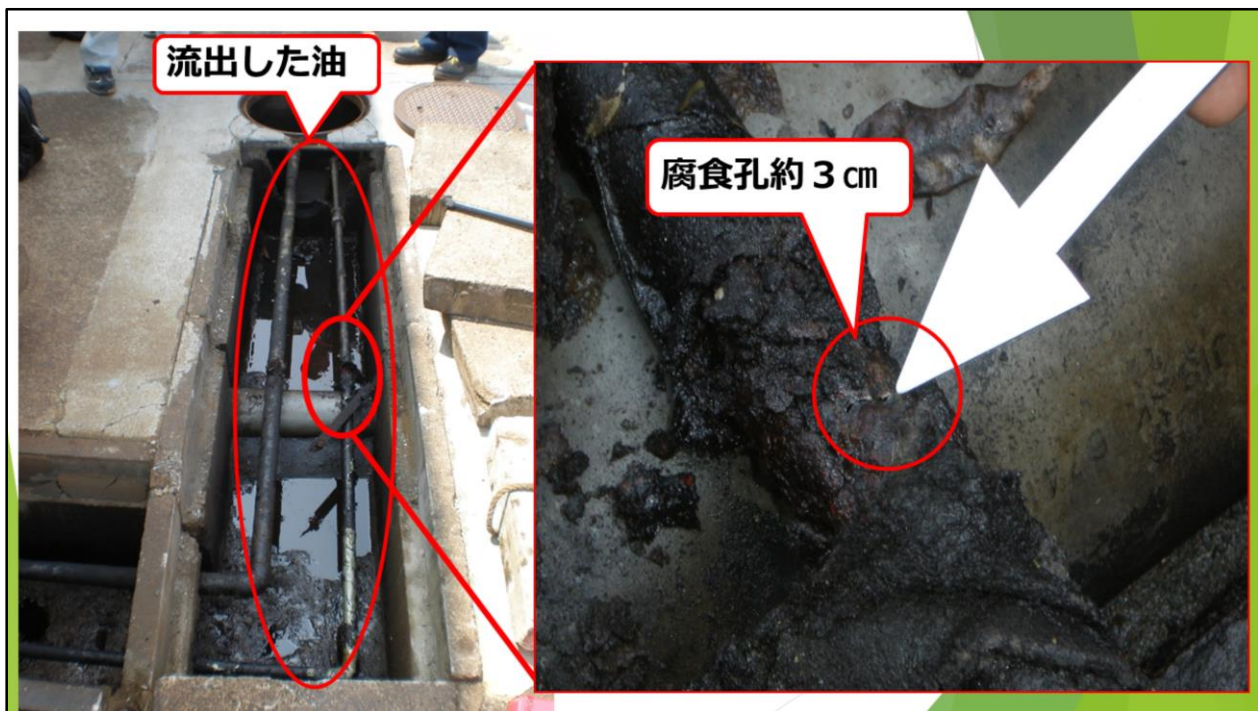
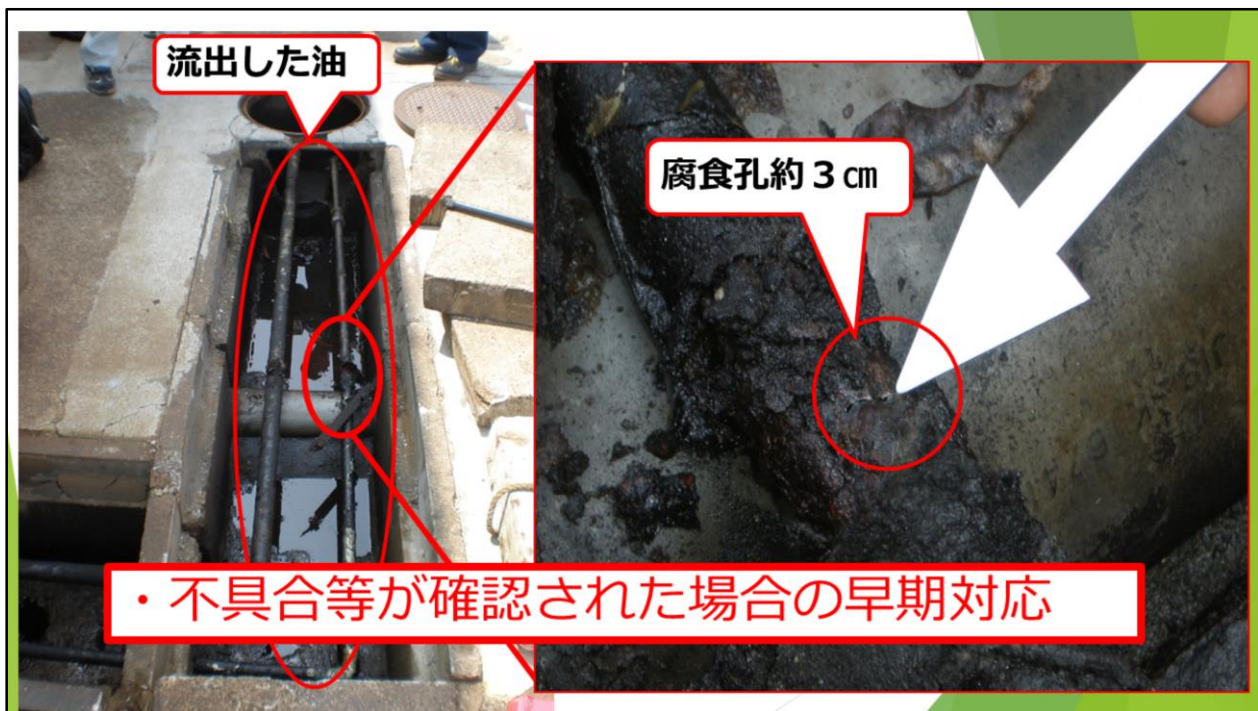
## 2 事故事例④点検後の対応不備（地下タンク貯蔵所）

四つ目の事故は、地下タンク貯蔵所からボイラーにつながる送油配管に生じた、長さ約3 cmの腐食孔から、重油が流出した事故です。

腐食箇所を詳細に確認すると、配管には錆こぶが発生しており、手でこすると簡単に剥がれ落ちる状態でした。

施設側では、送油配管の一部に著しい腐食があることを把握していたものの、修繕や取替えなどの措置を講じていませんでした。

点検で確認した不具合箇所はそのままにせず、早めの対策を講ずることが事故の防止につながります。

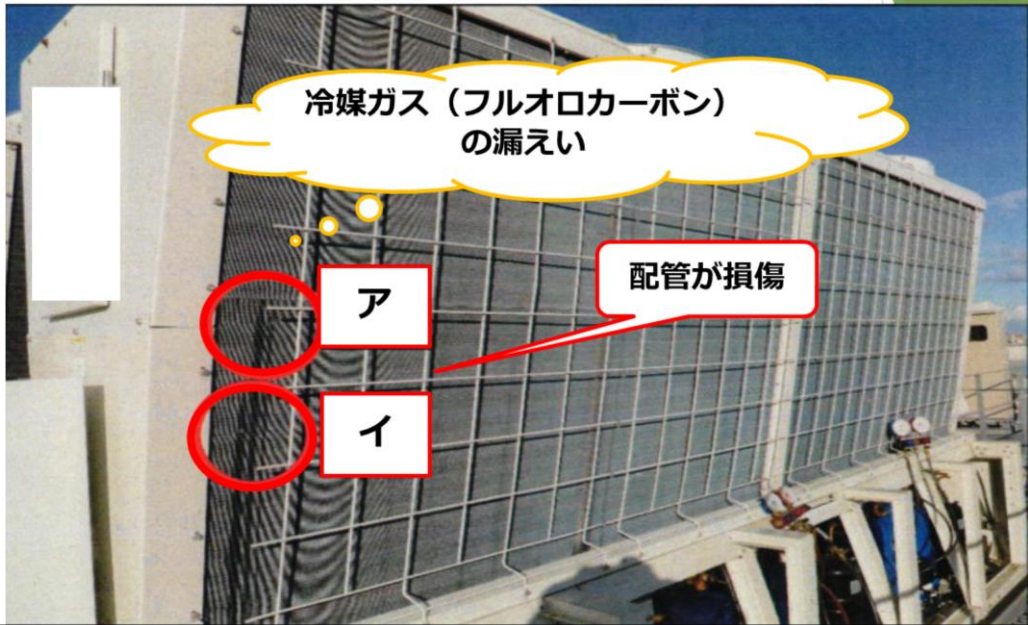
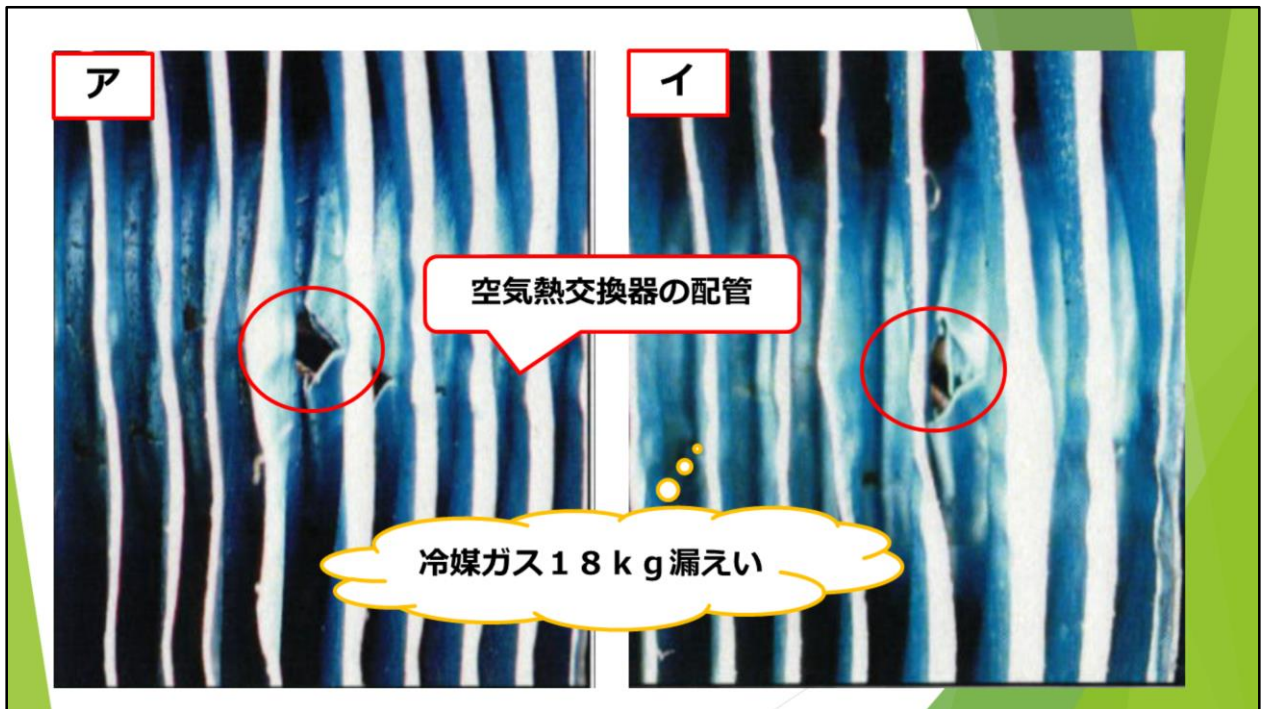
## 2 事故事例①冷凍設備の空気熱交換器配管から漏えい

冷凍設備の配管が損傷し冷媒ガスが漏洩したものです。

損傷した配管の詳細な写真です。空調用冷凍設備の空気熱交換器の配管が損傷し、約18kgの冷媒ガスが漏洩しました。

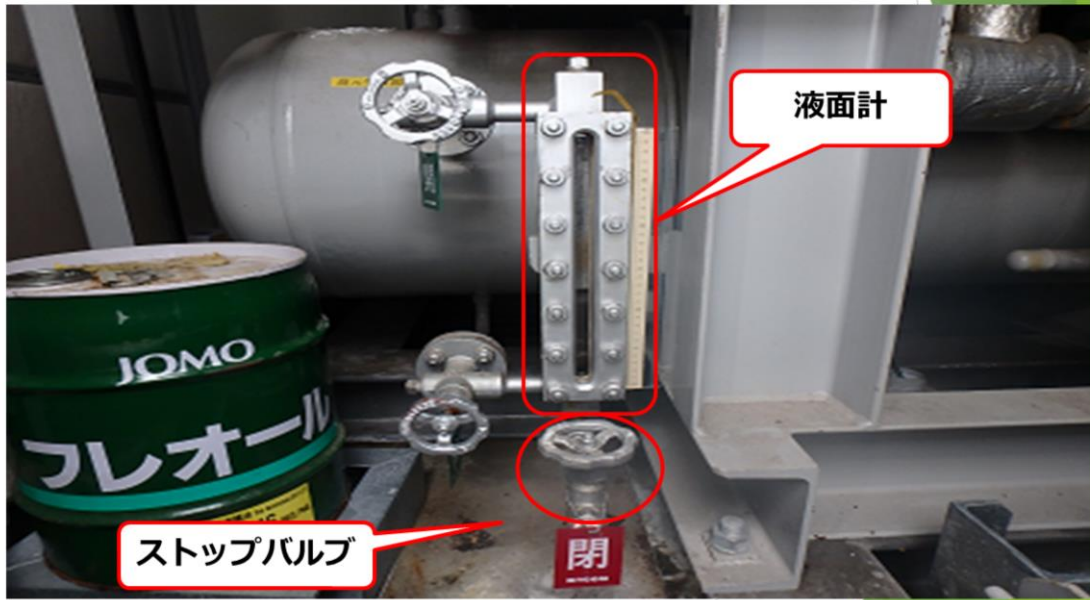
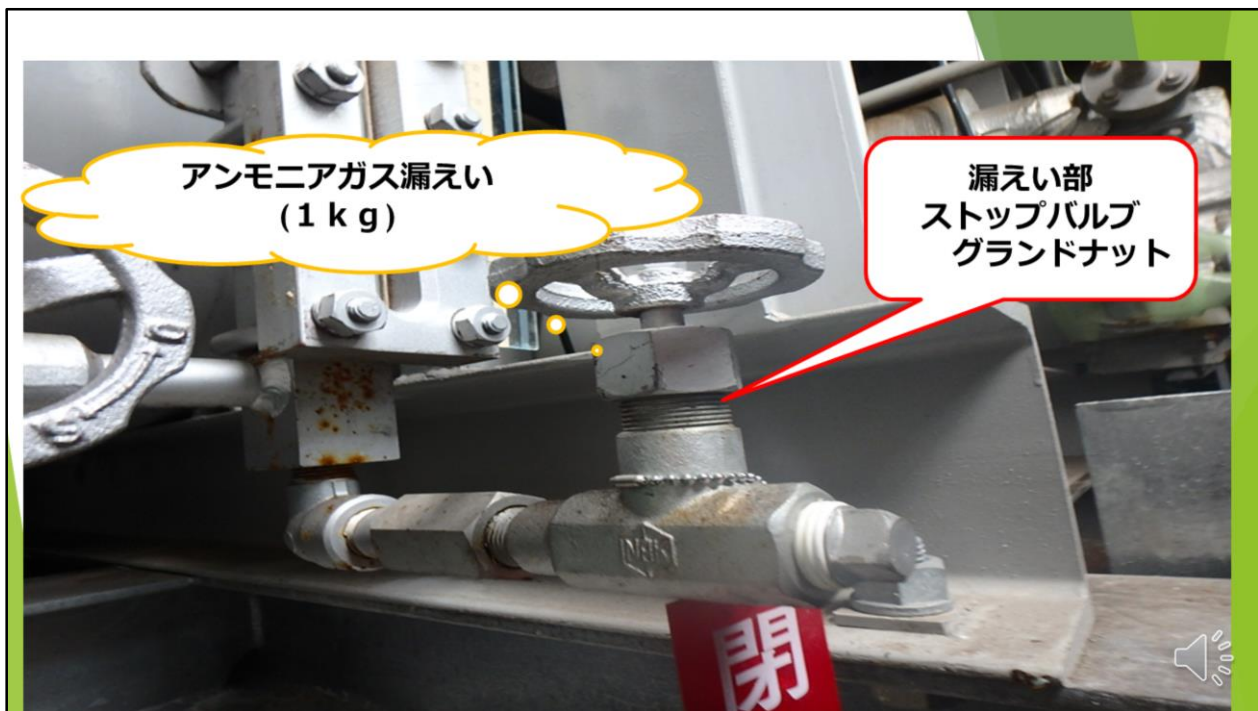
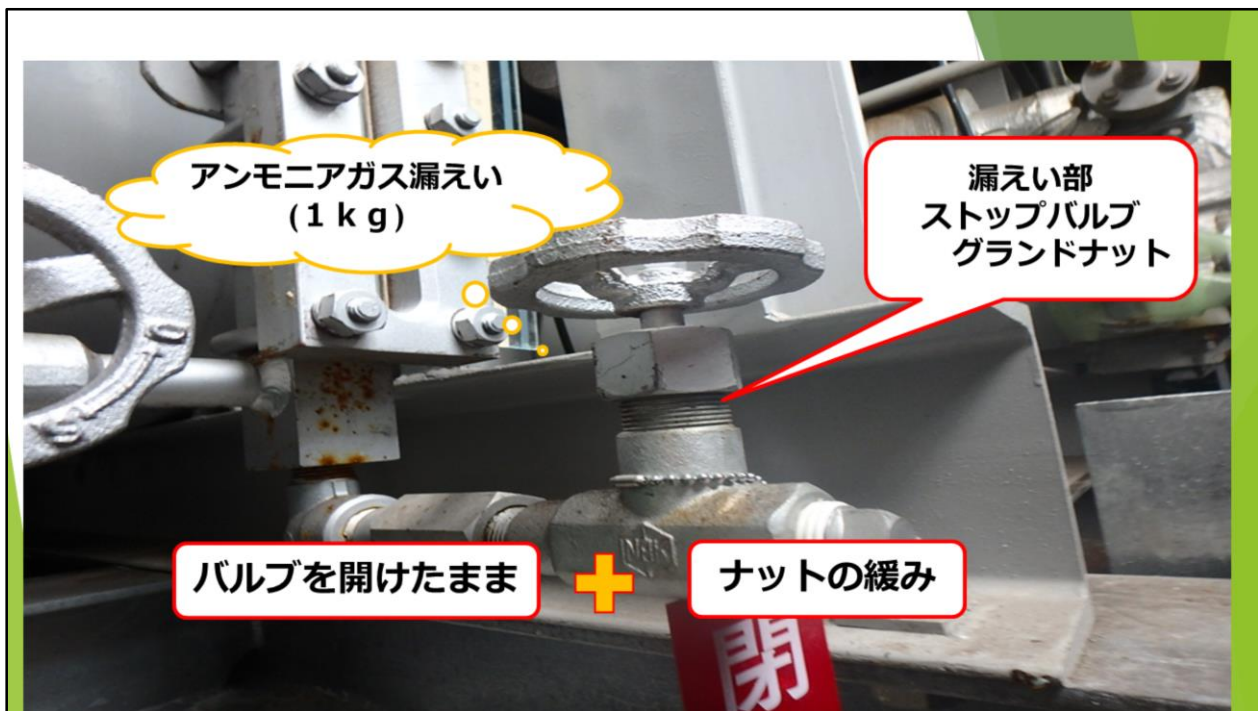
## 2 事故事例②冷凍設備の液面計から漏えい

アンモニアガス受液器液面計、ストップバルブのグランドナット部分からアンモニアガスが漏洩したものです。

漏えい量はアンモニアガス約1kgです。

原因としては、日常点検時にバルブを開けたまま終了していたこと、ストップバルブのグランドナットが緩んでいたことの2点が考えられます。

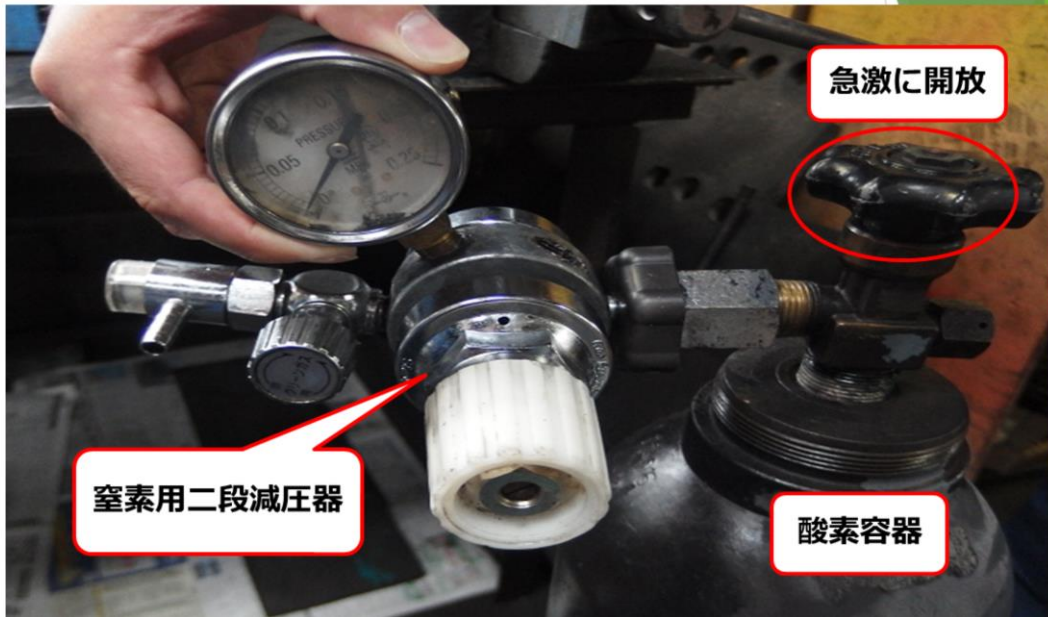
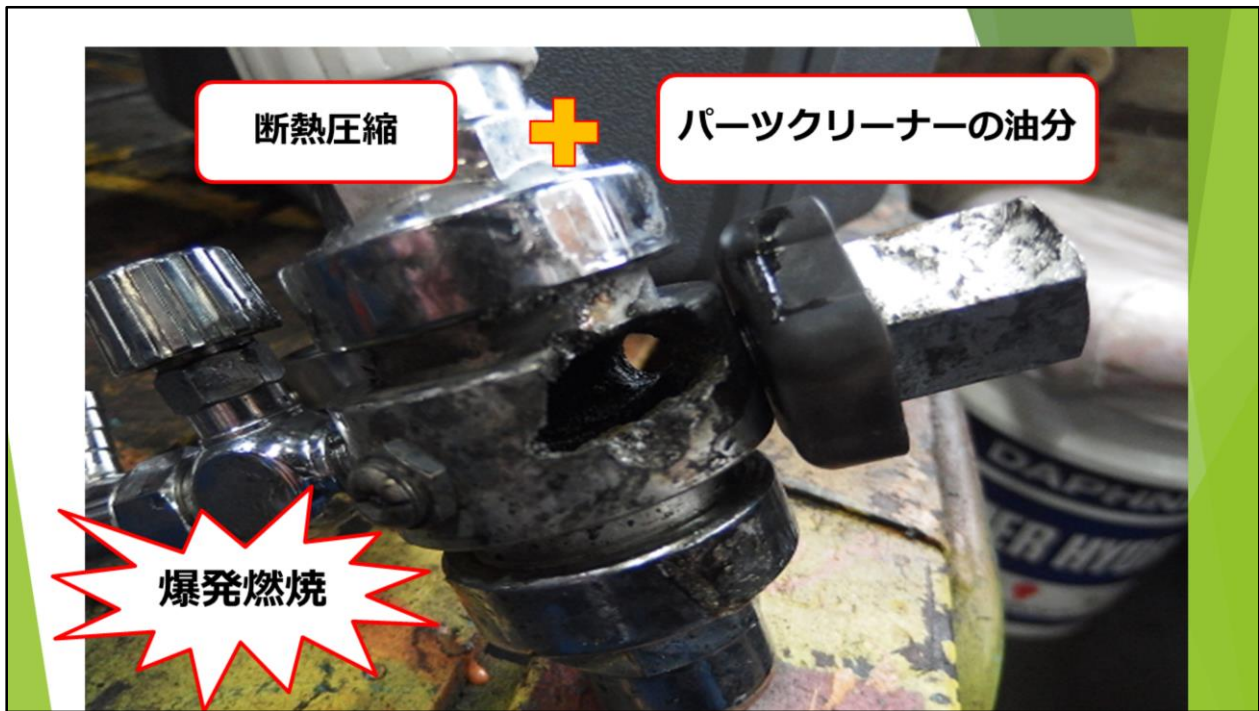
## 2 事件事例③酸素ボンベに取り付けた減圧器内で断熱圧縮により火災

酸素容器に窒素用二段減圧器を取り付け、作動確認を行うため酸素容器のバルブを急激に開放したところ、突然、爆発燃焼したものです。

原因は、バルブを急激に開放したことにより、減圧器内で断熱圧縮を起こし、減圧器内に残っていたパーツクリーナーの油分に着火し、爆発、燃焼したと考えられます。

なお、この火災により重傷者1名の人的被害が発生しています。

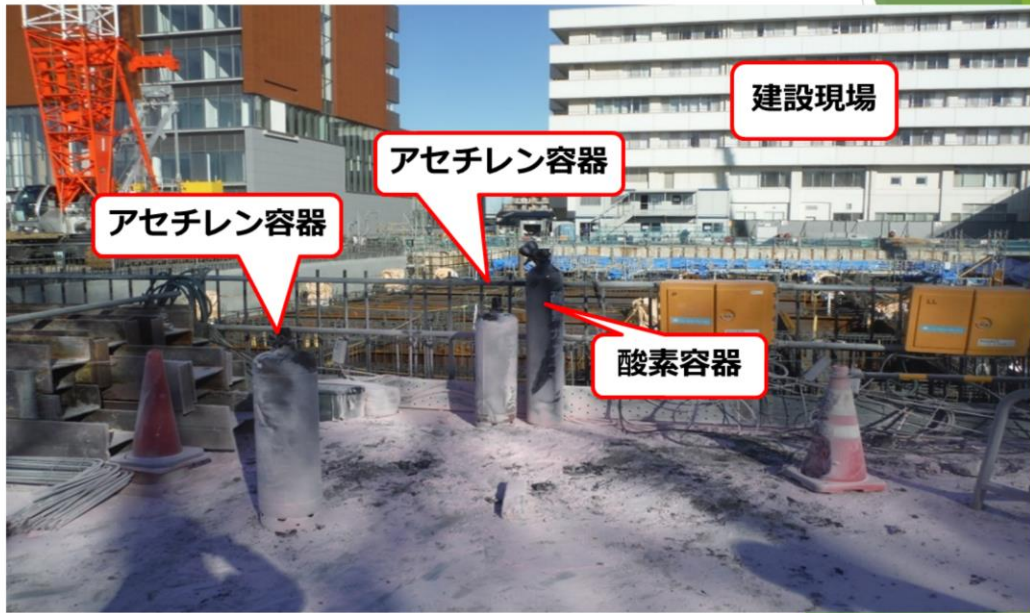
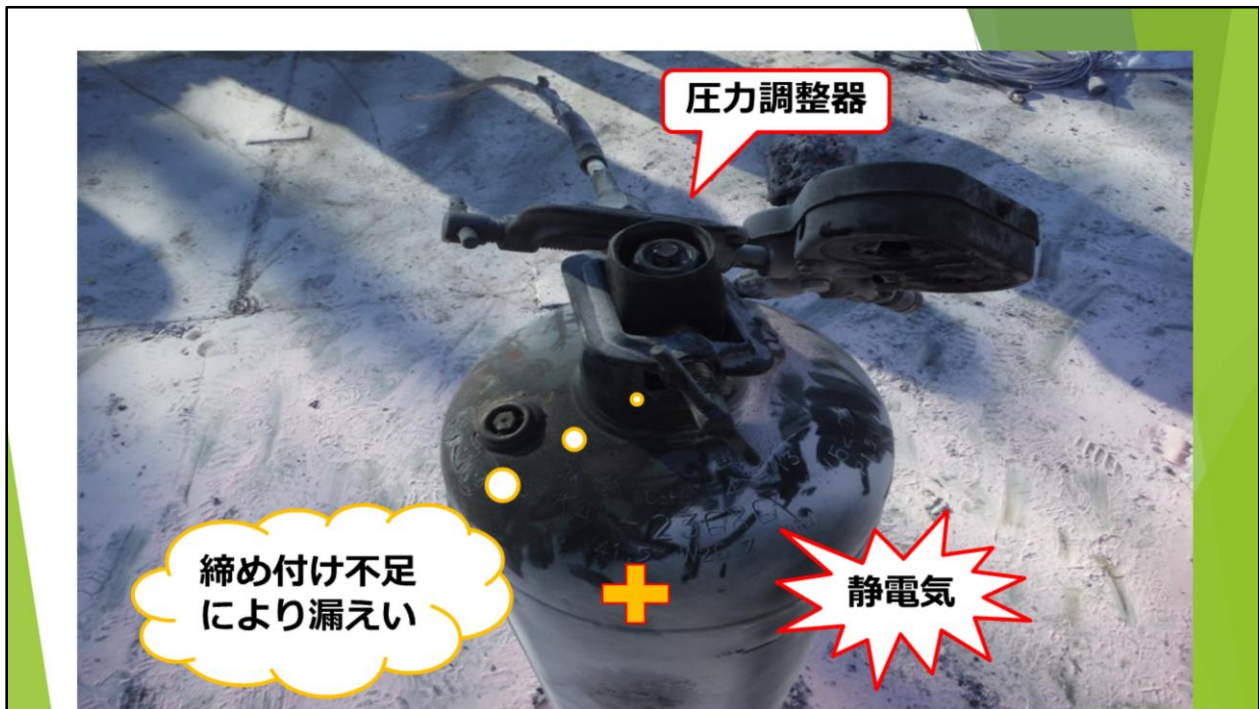
## 2 事故事例④アセチレン容器と圧力調整器の接続部から漏えいし火災

建設現場において、溶接作業に使用していたアセチレン容器と調整器の接続部から、アセチレンガスが漏えいし、火災となったものです。

原因としては、アセチレン容器と圧力調整器の接続部分の締め付け不足によりガスが漏えい、漏洩を止めようとした作業員が、容器の元バルブをレンチで締付ける際に静電気が発生、漏洩したガスに着火し、火災となったと考えられます。

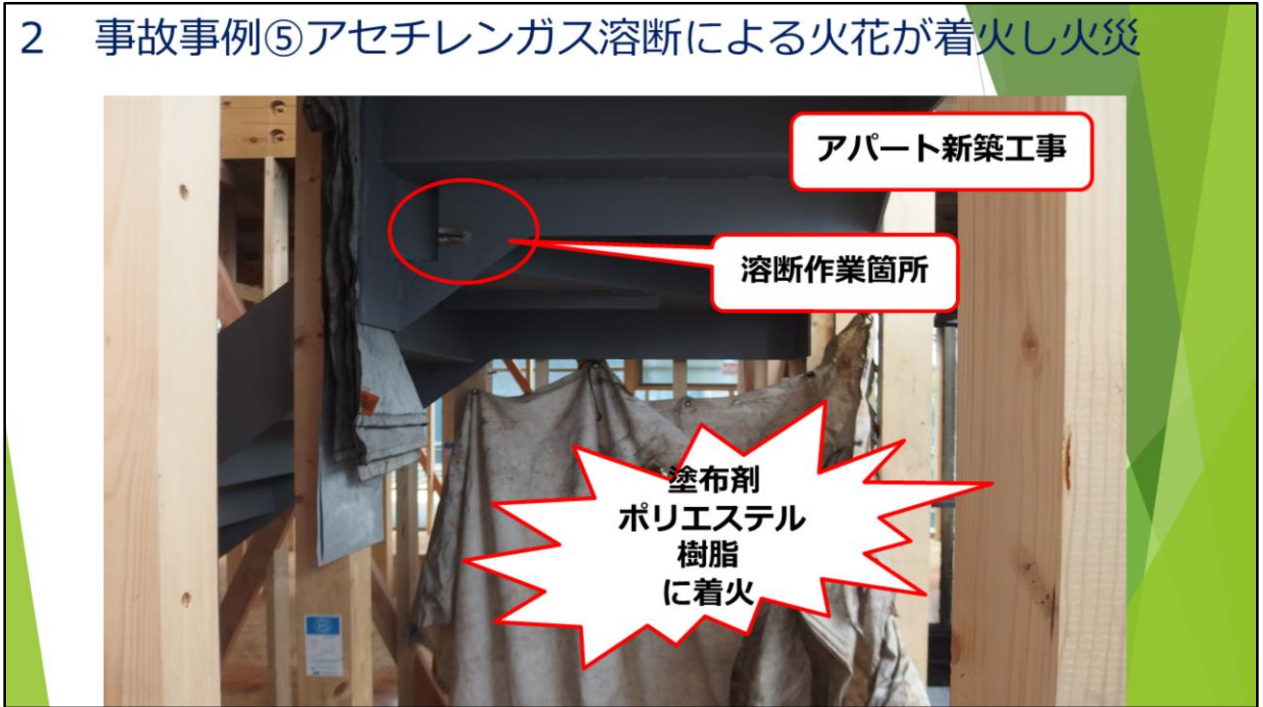
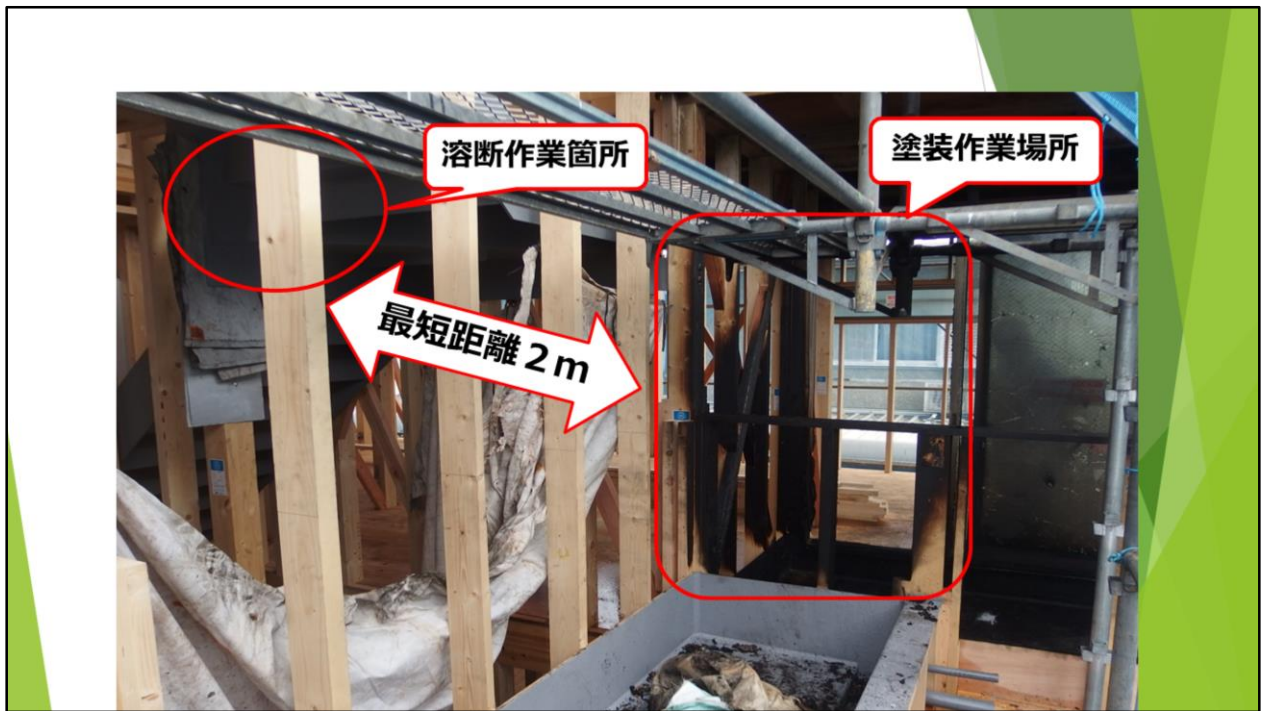
## 2 事故事例⑤アセチレンガス溶断による火花が着火し火災

鋼板を溶断中、バルコニーの塗装作業に使用していた塗布剤の、ポリエステル樹脂に火花が着火し、火災が発生したものです。

原因としては、引火性物質のポリエステル樹脂を使用していた塗装作業場所から、距離2mという近さでアセチレンガス溶断を行っていたことです。
