令和3年度 仙台市危険物・高圧ガス事故防止連絡会
e-learning chapter 1

危険物・高圧ガス施設に おける事故

～事故傾向や事例から学ぶ～

仙台市消防局予防部規制指導課

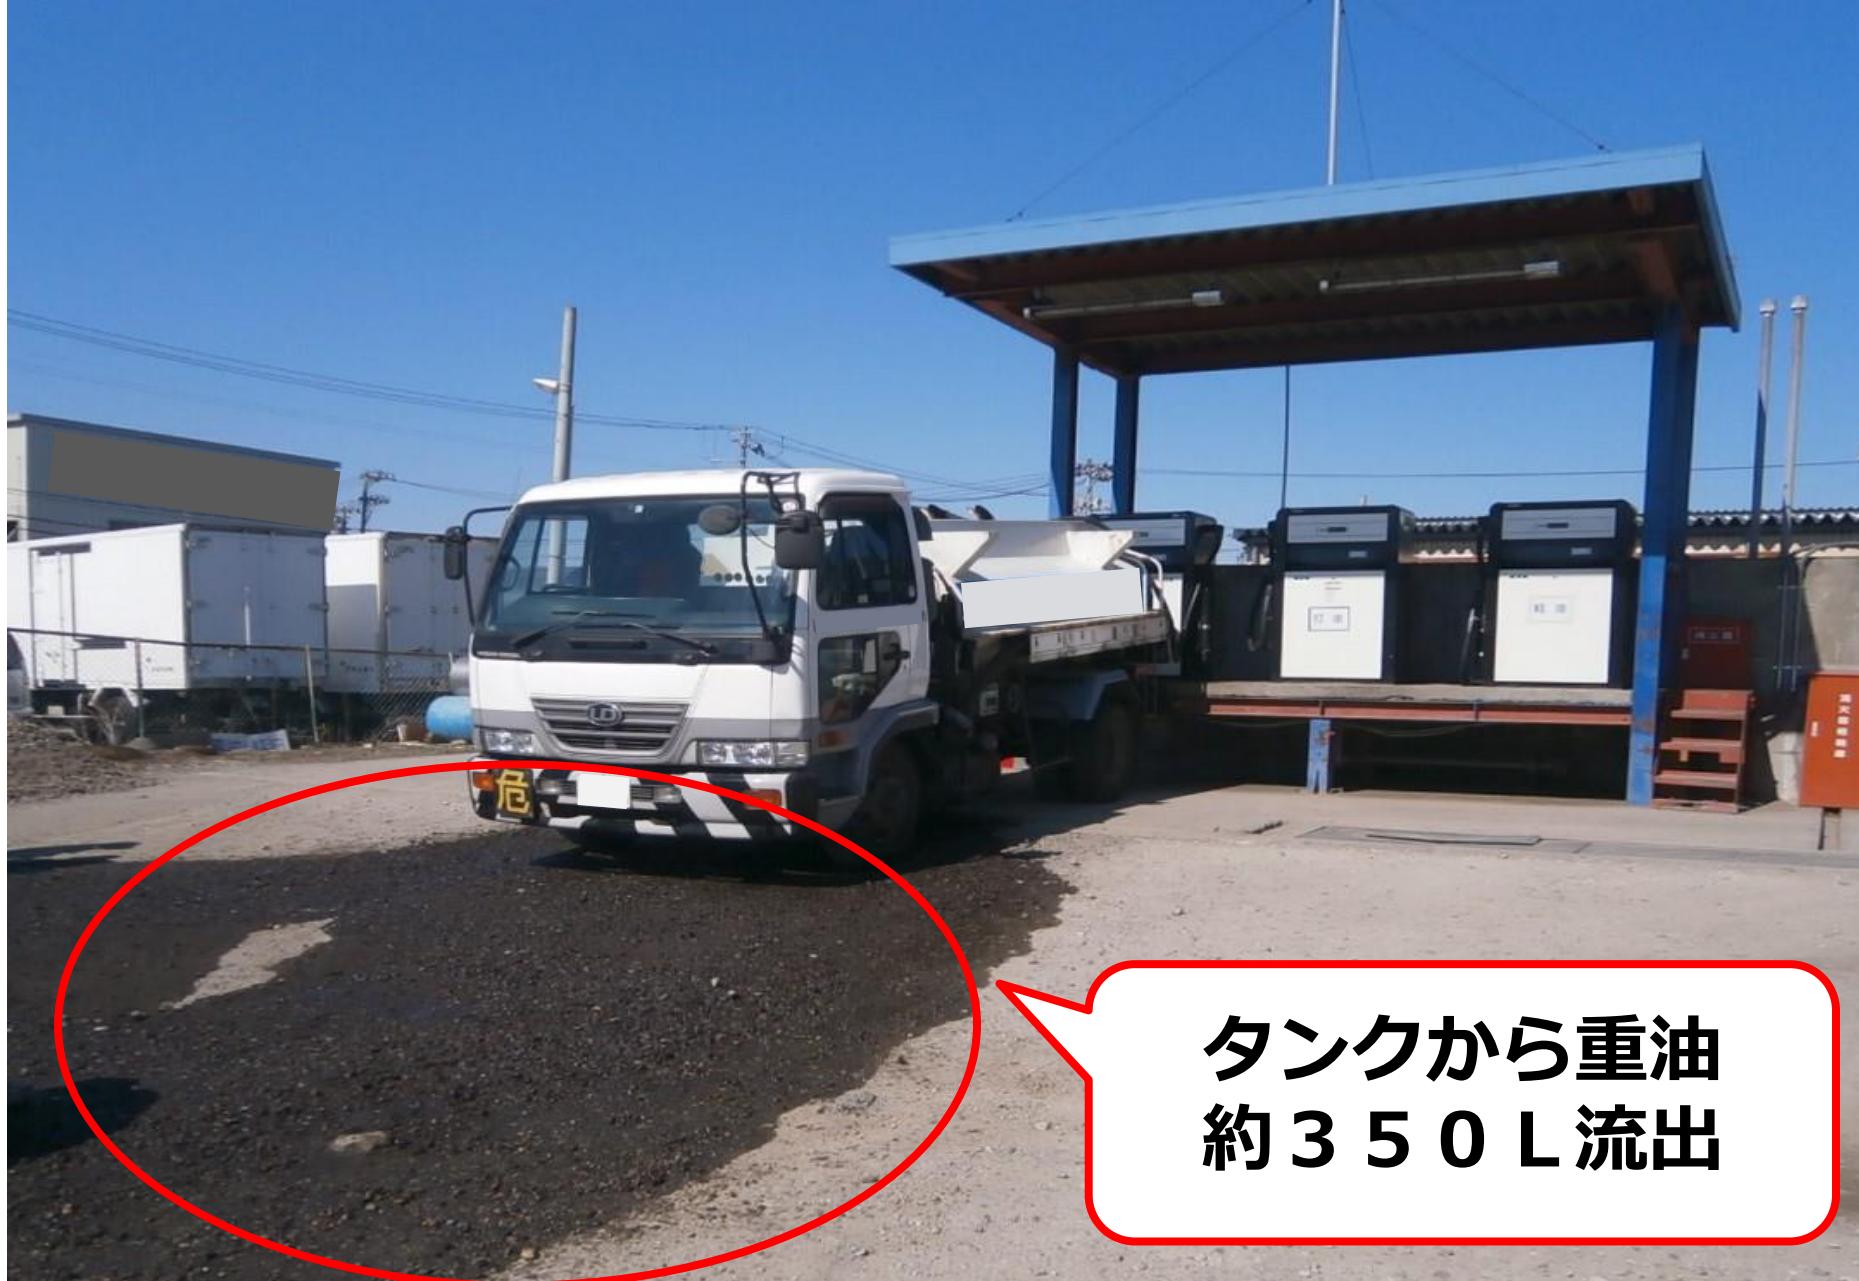
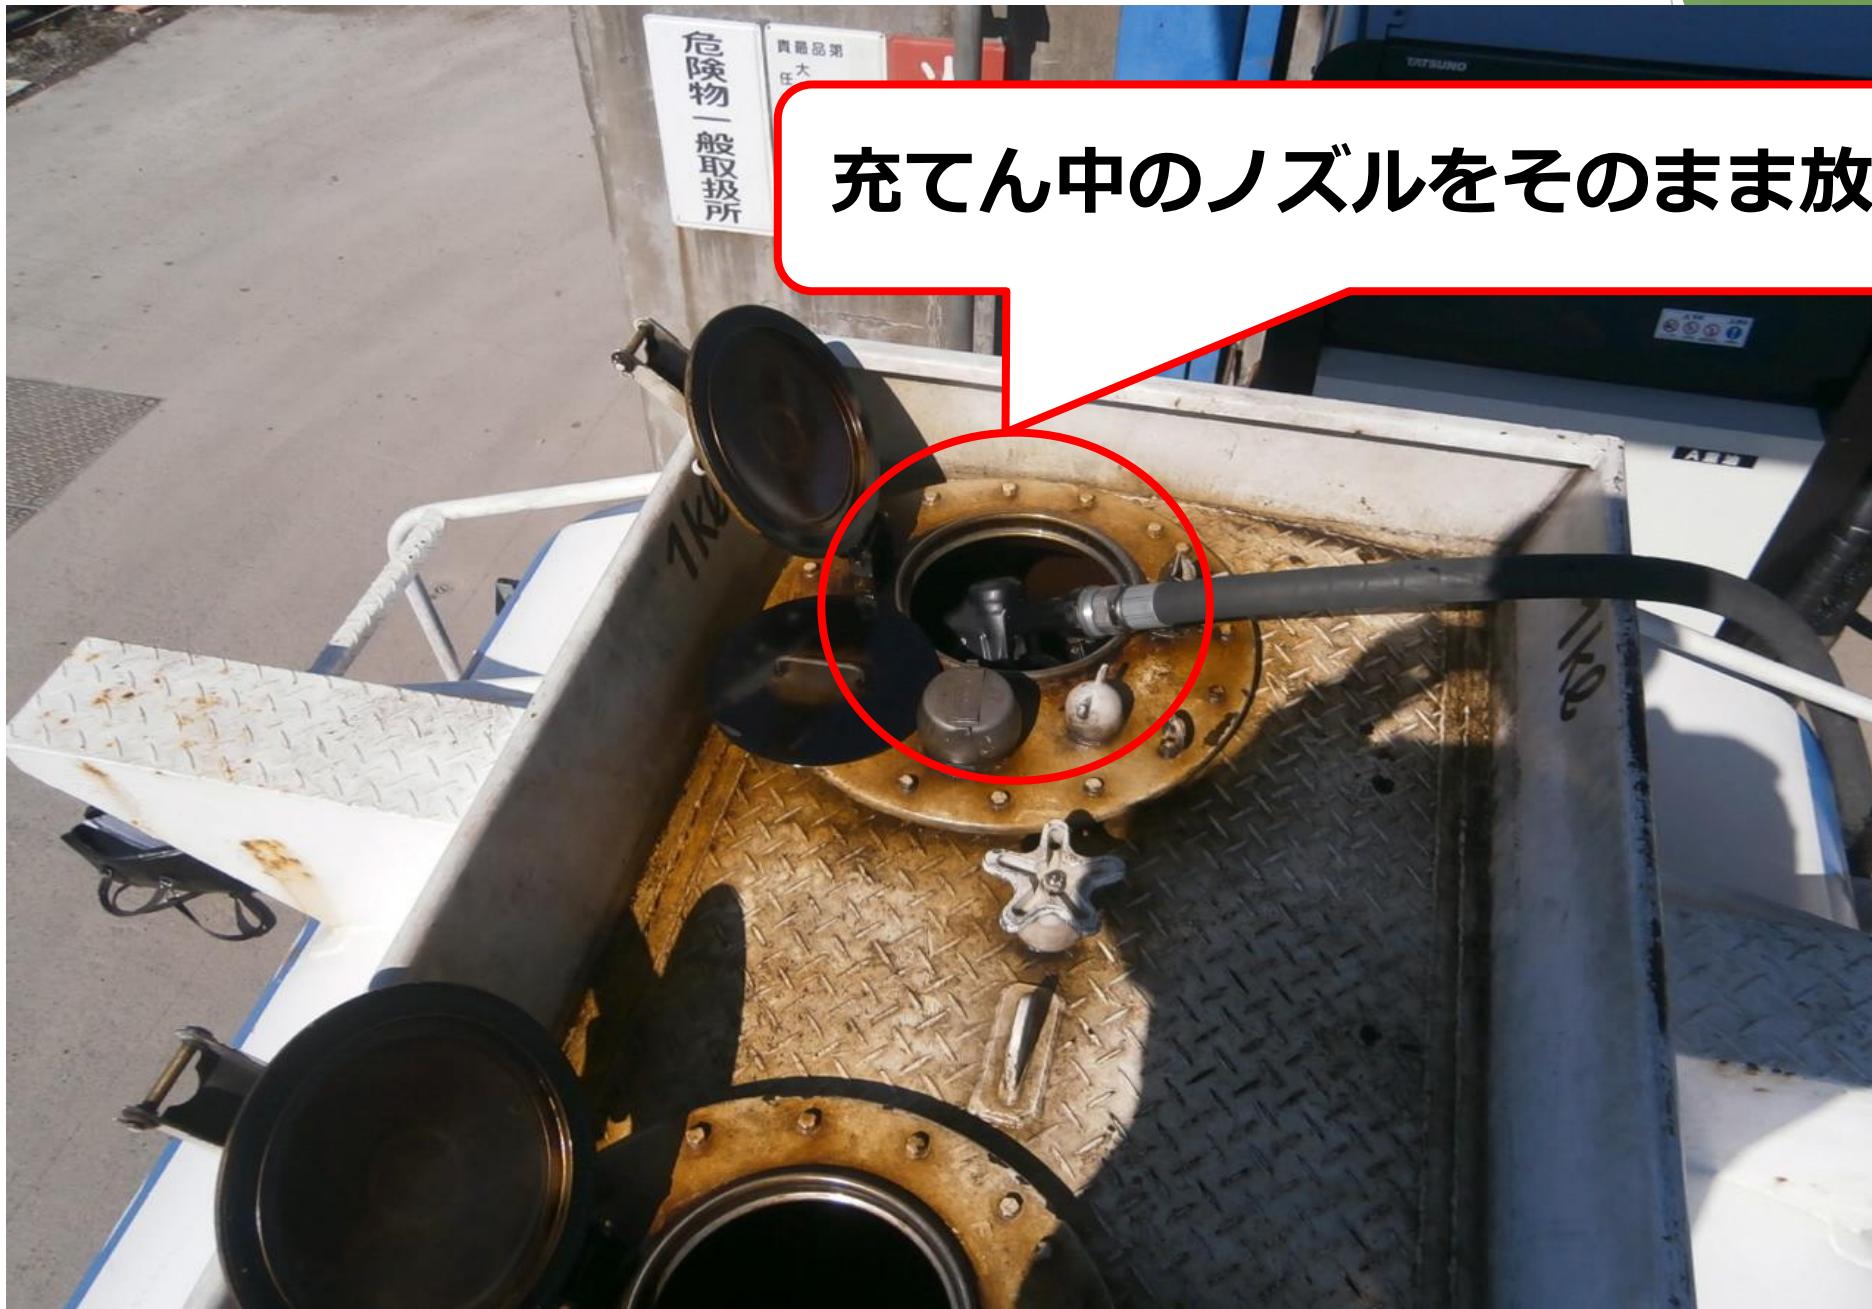
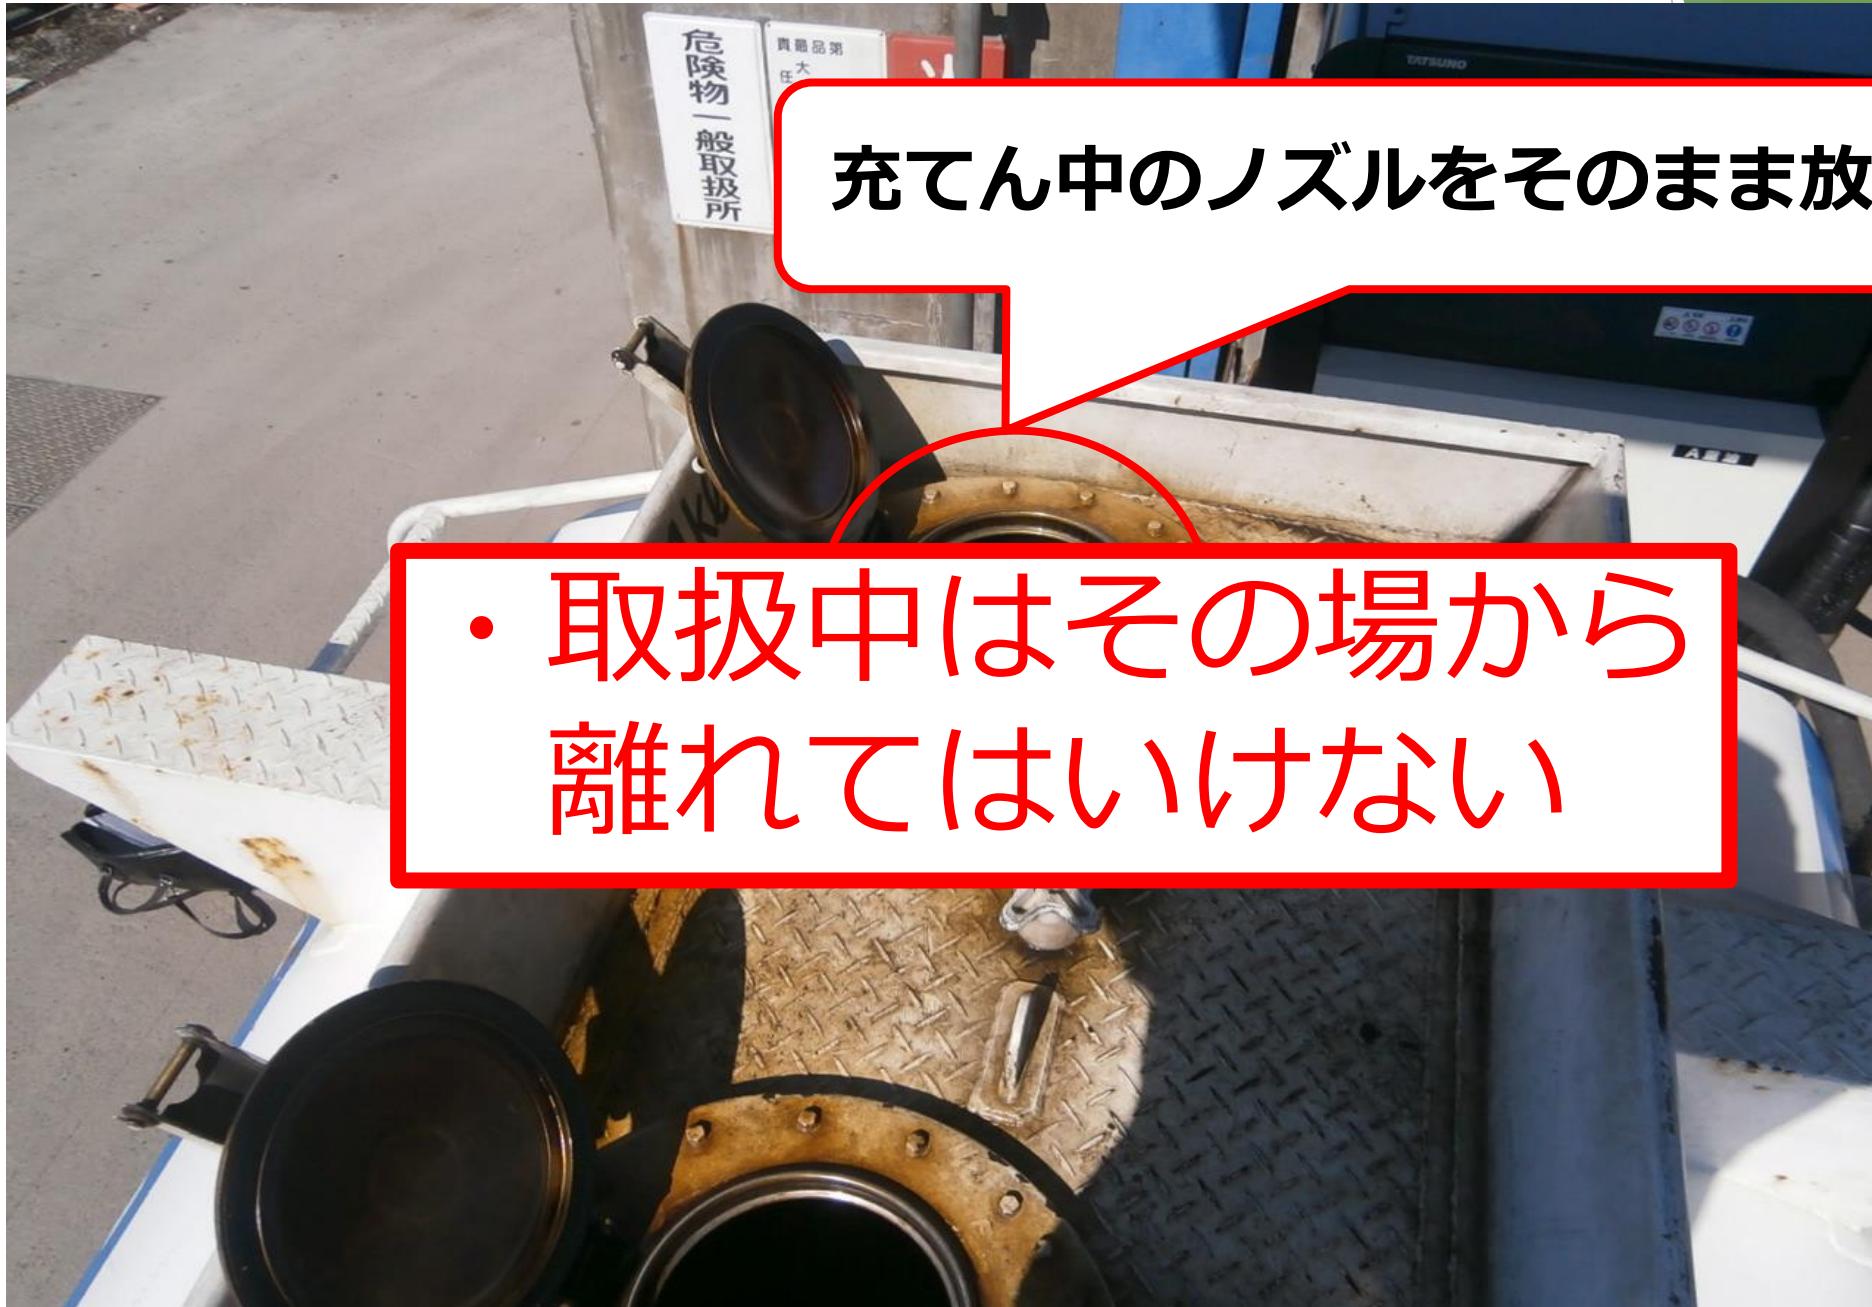
2 事故事例①充てん中の流出事故（一般取扱所）

充てん中のノズルをそのまま放置した

・取扱中はその場から
離れてはいけない

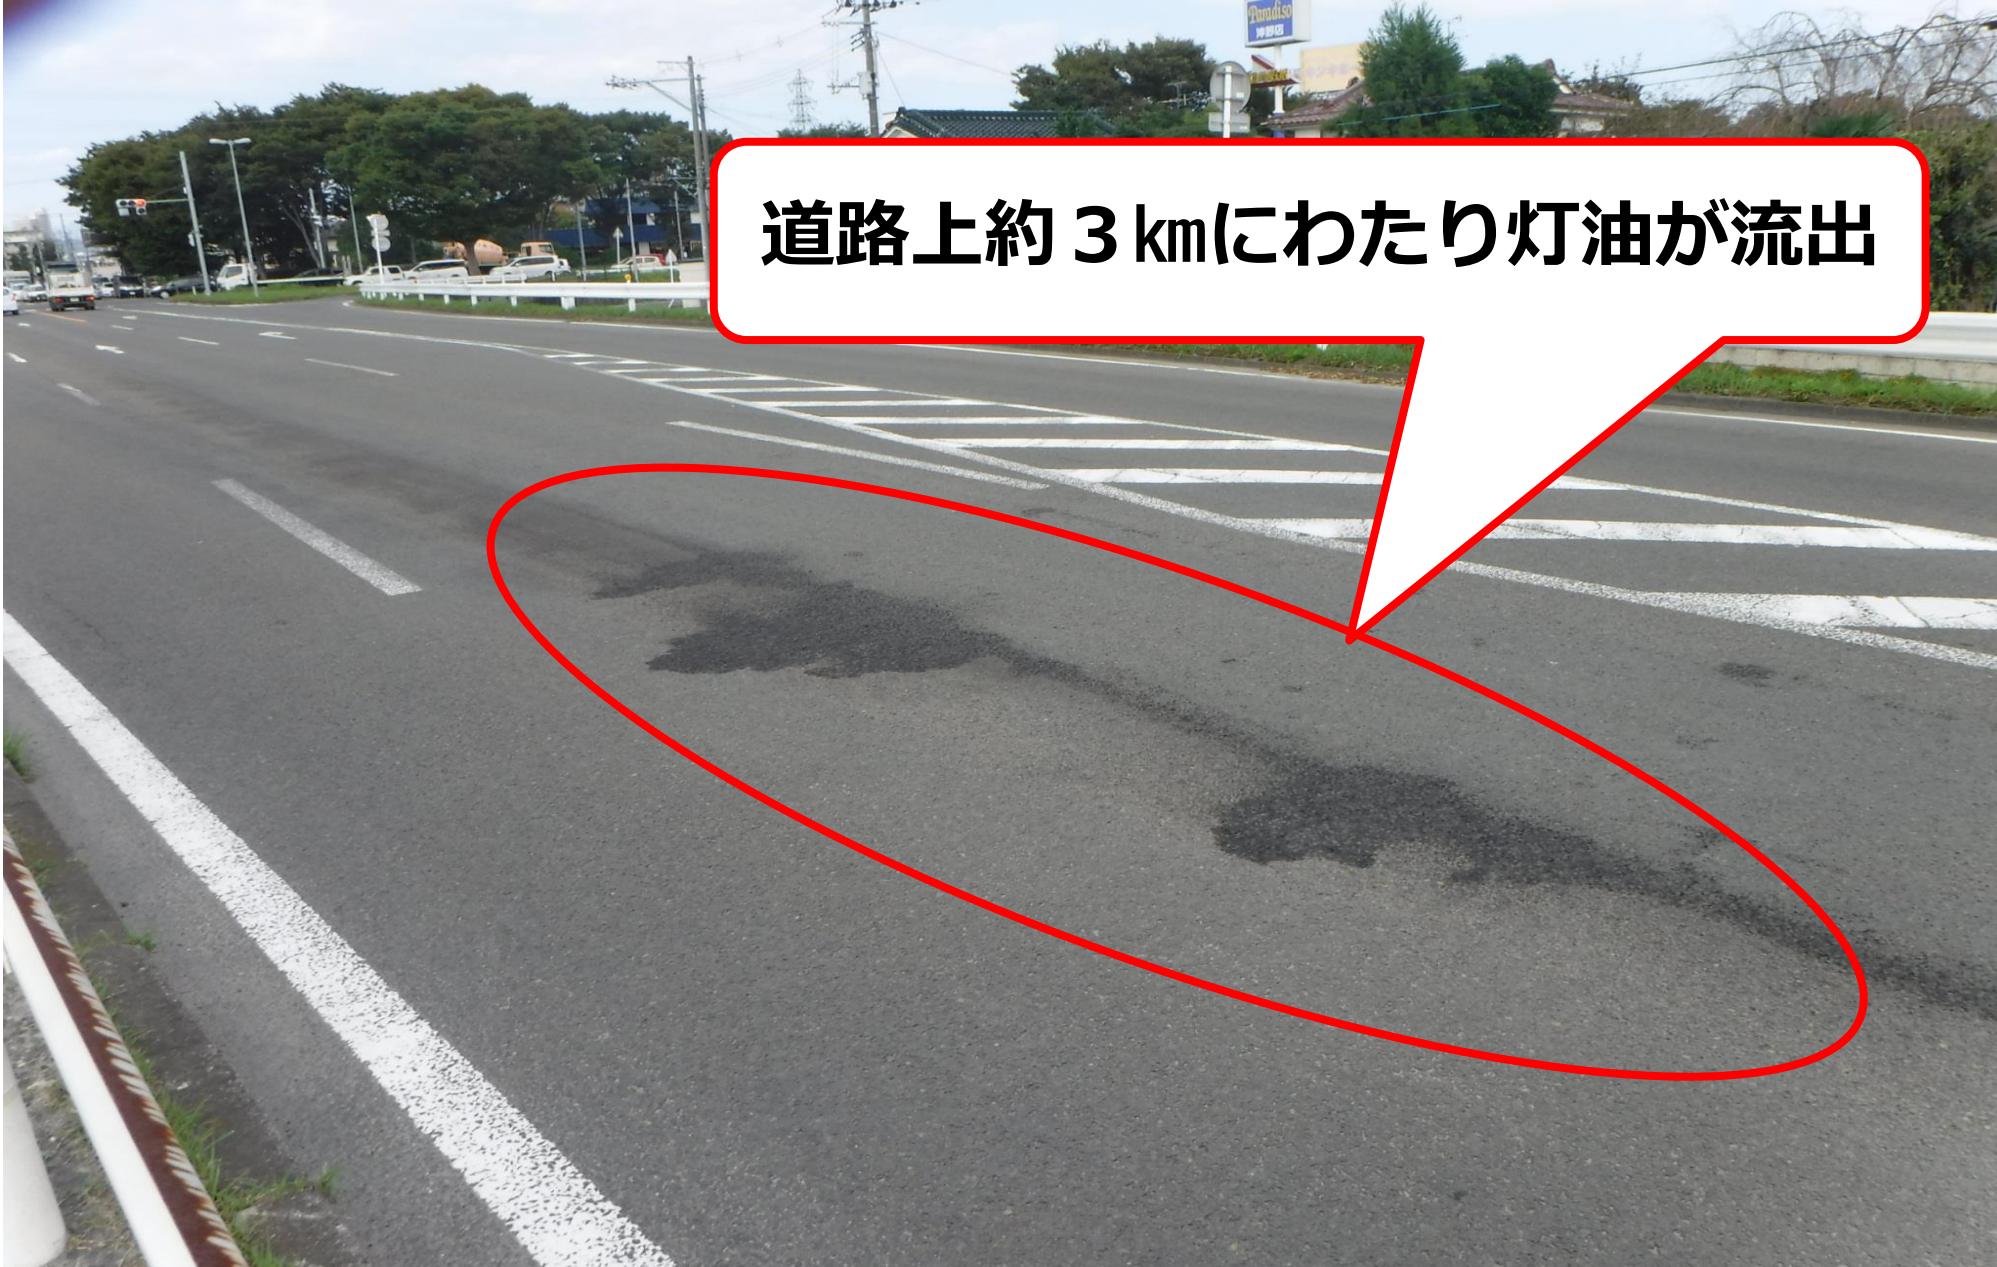
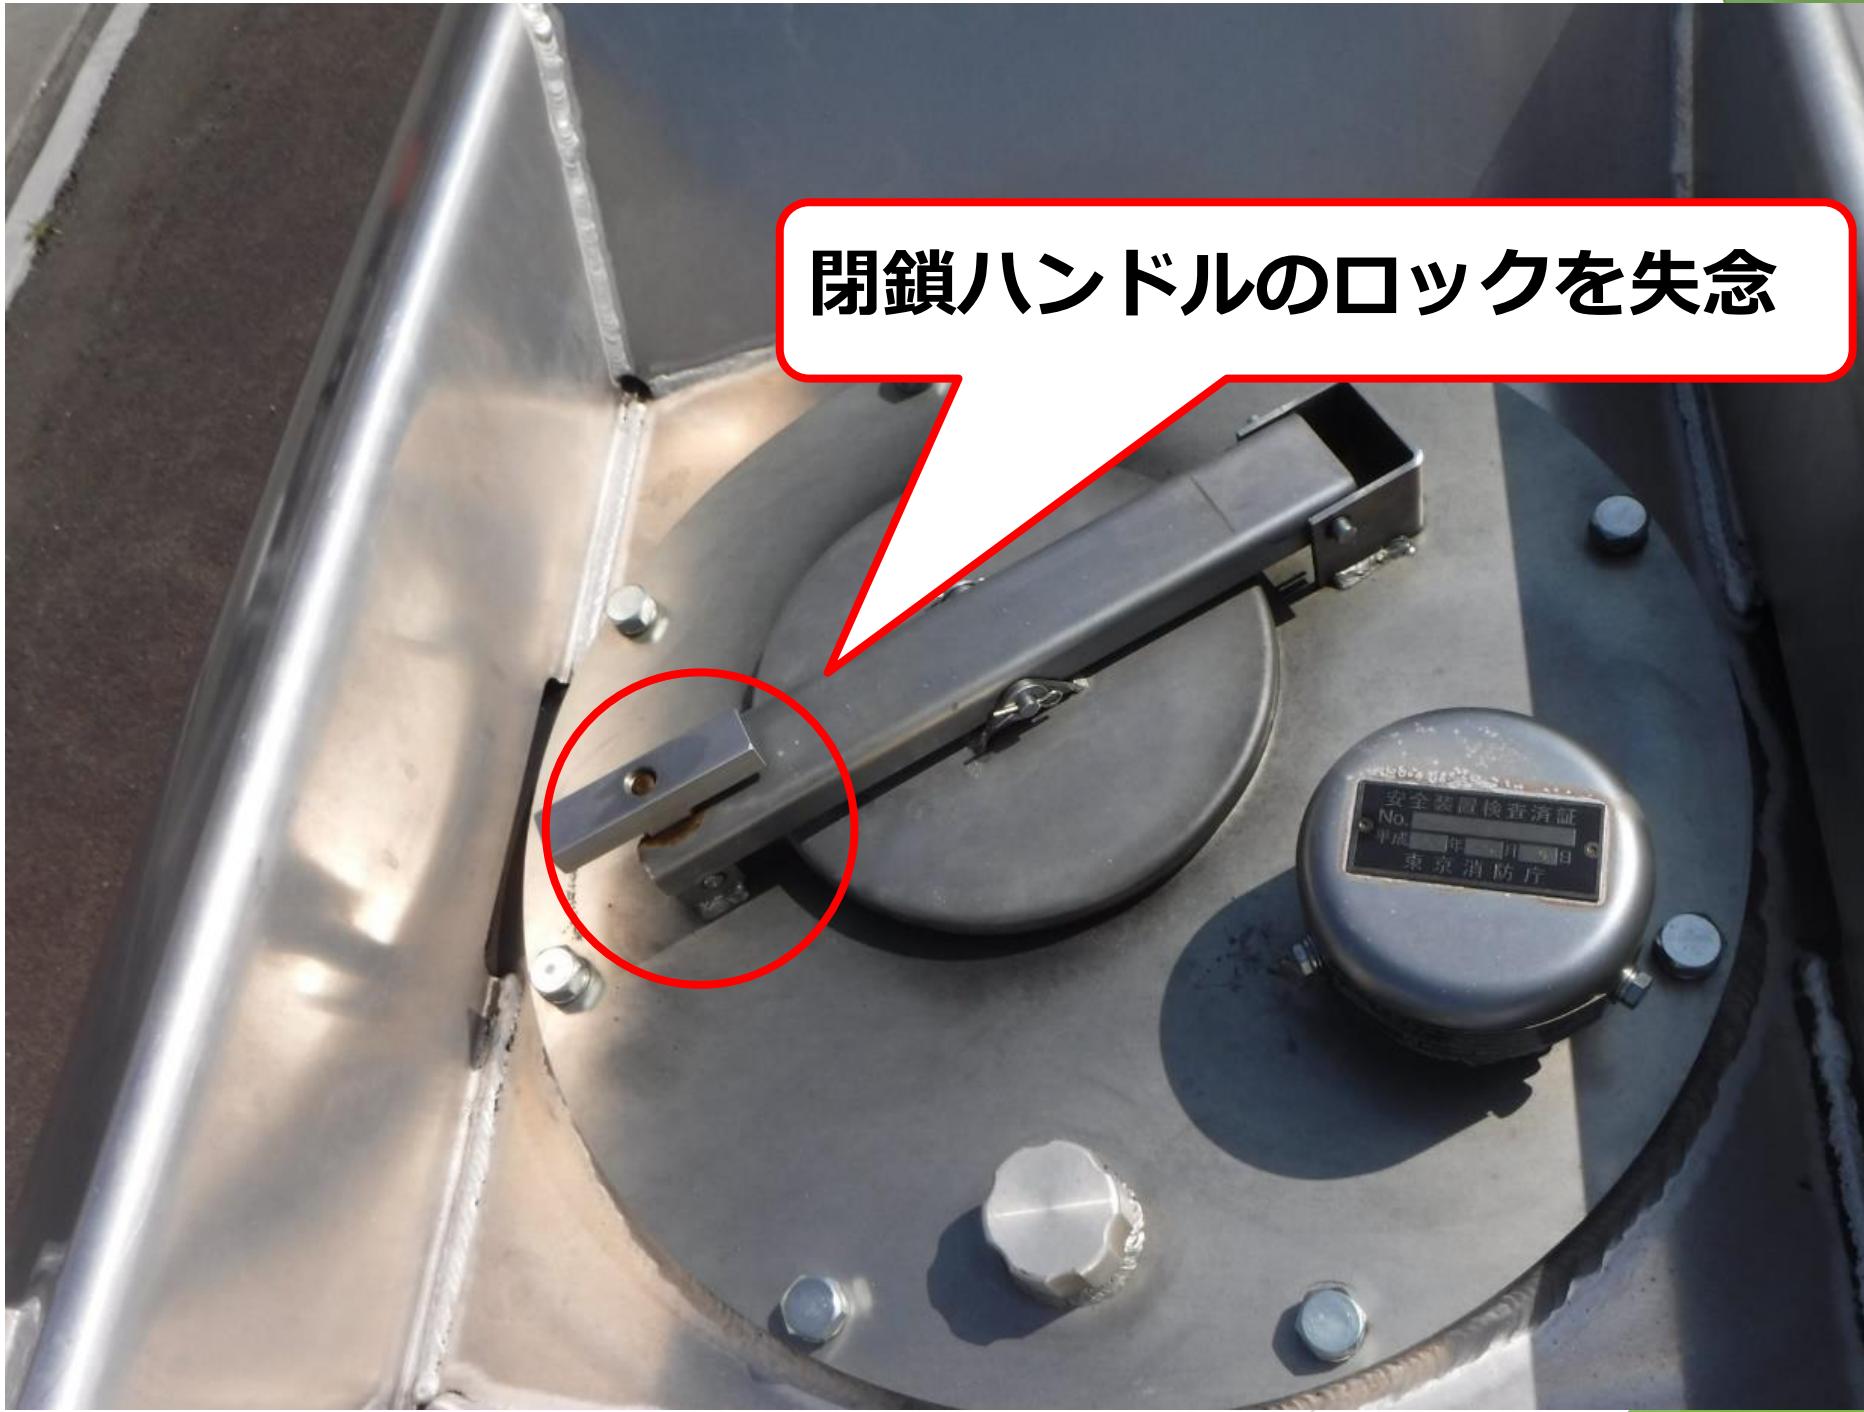
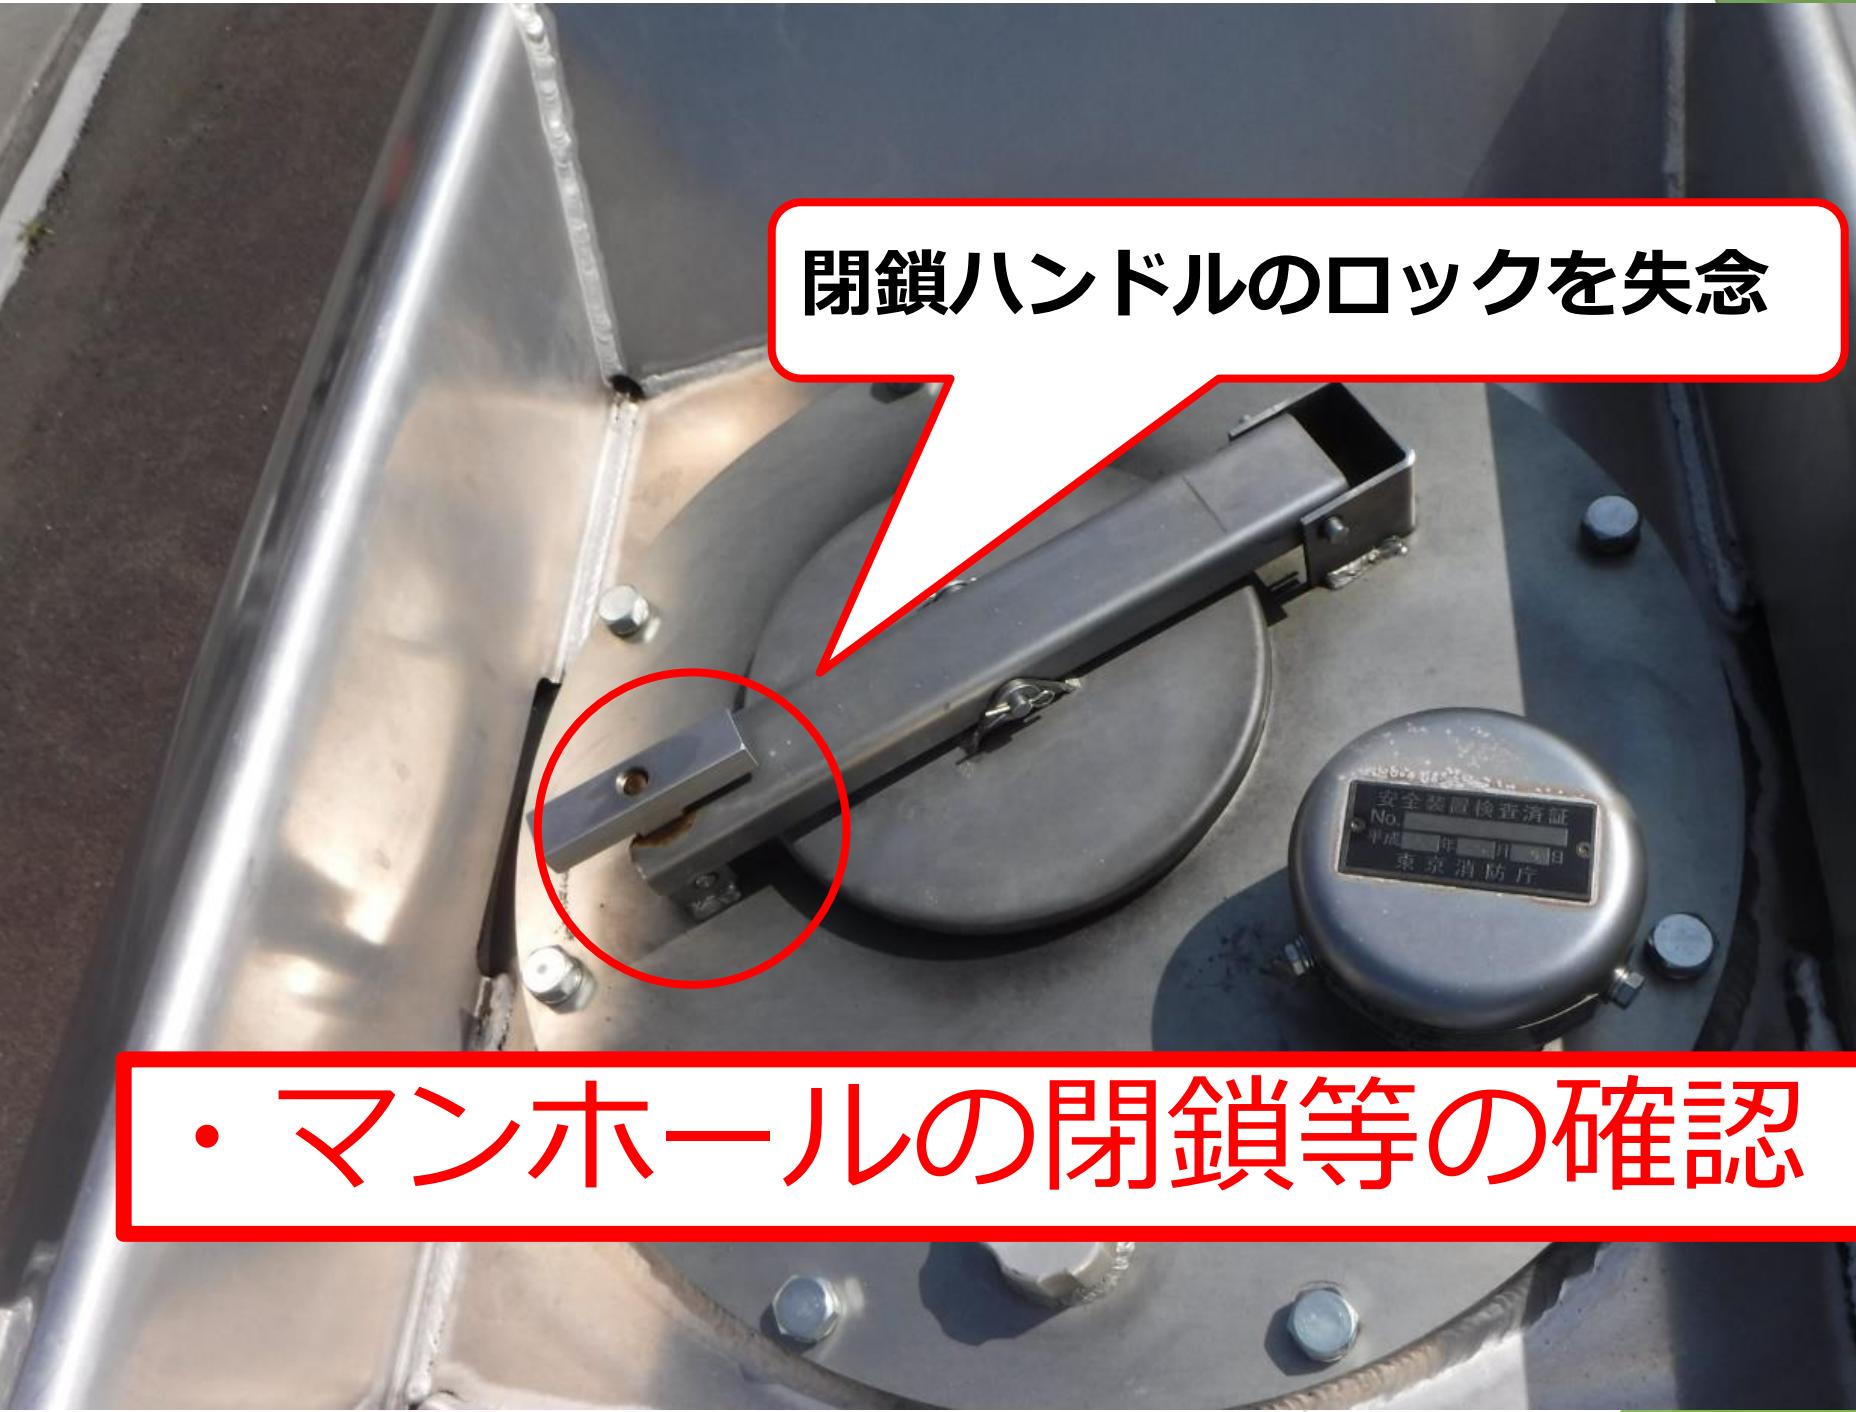
2 事故事例②マンホールを閉めずに走行（移動タンク貯蔵所）

閉鎖ハンドルのロックを失念

・マンホールの閉鎖等の確認

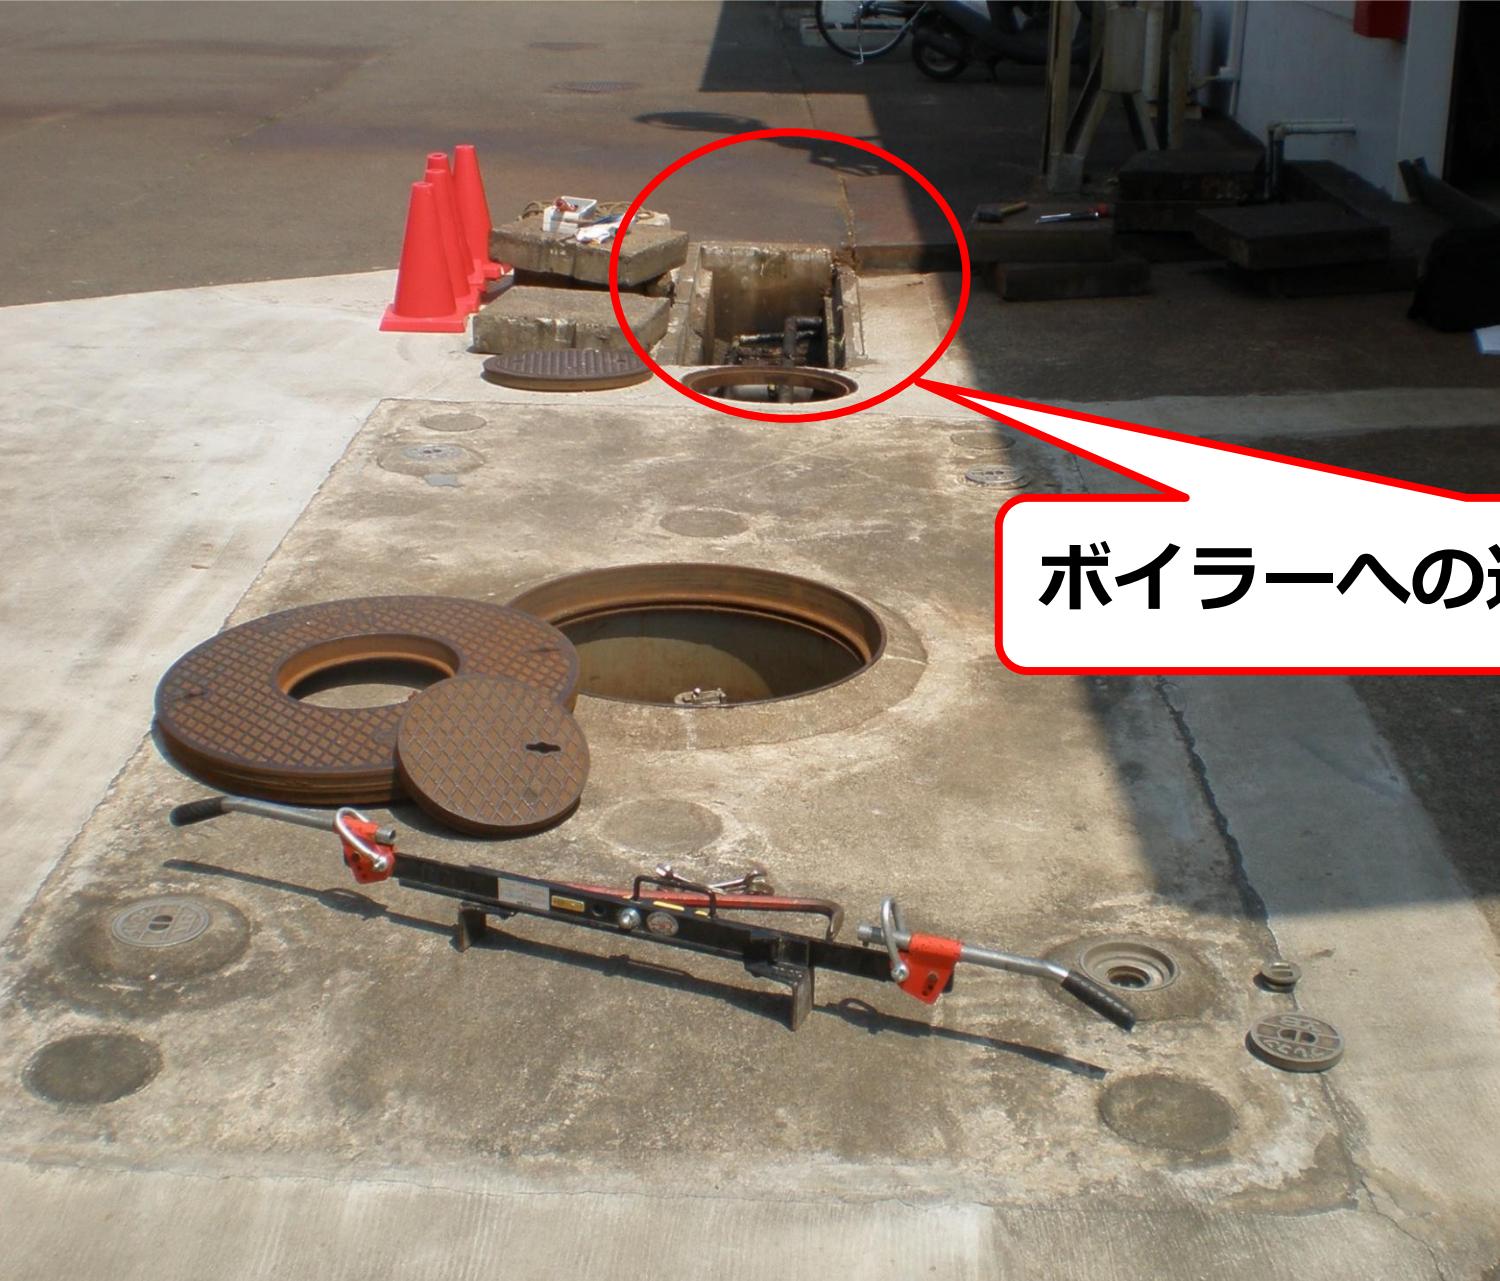
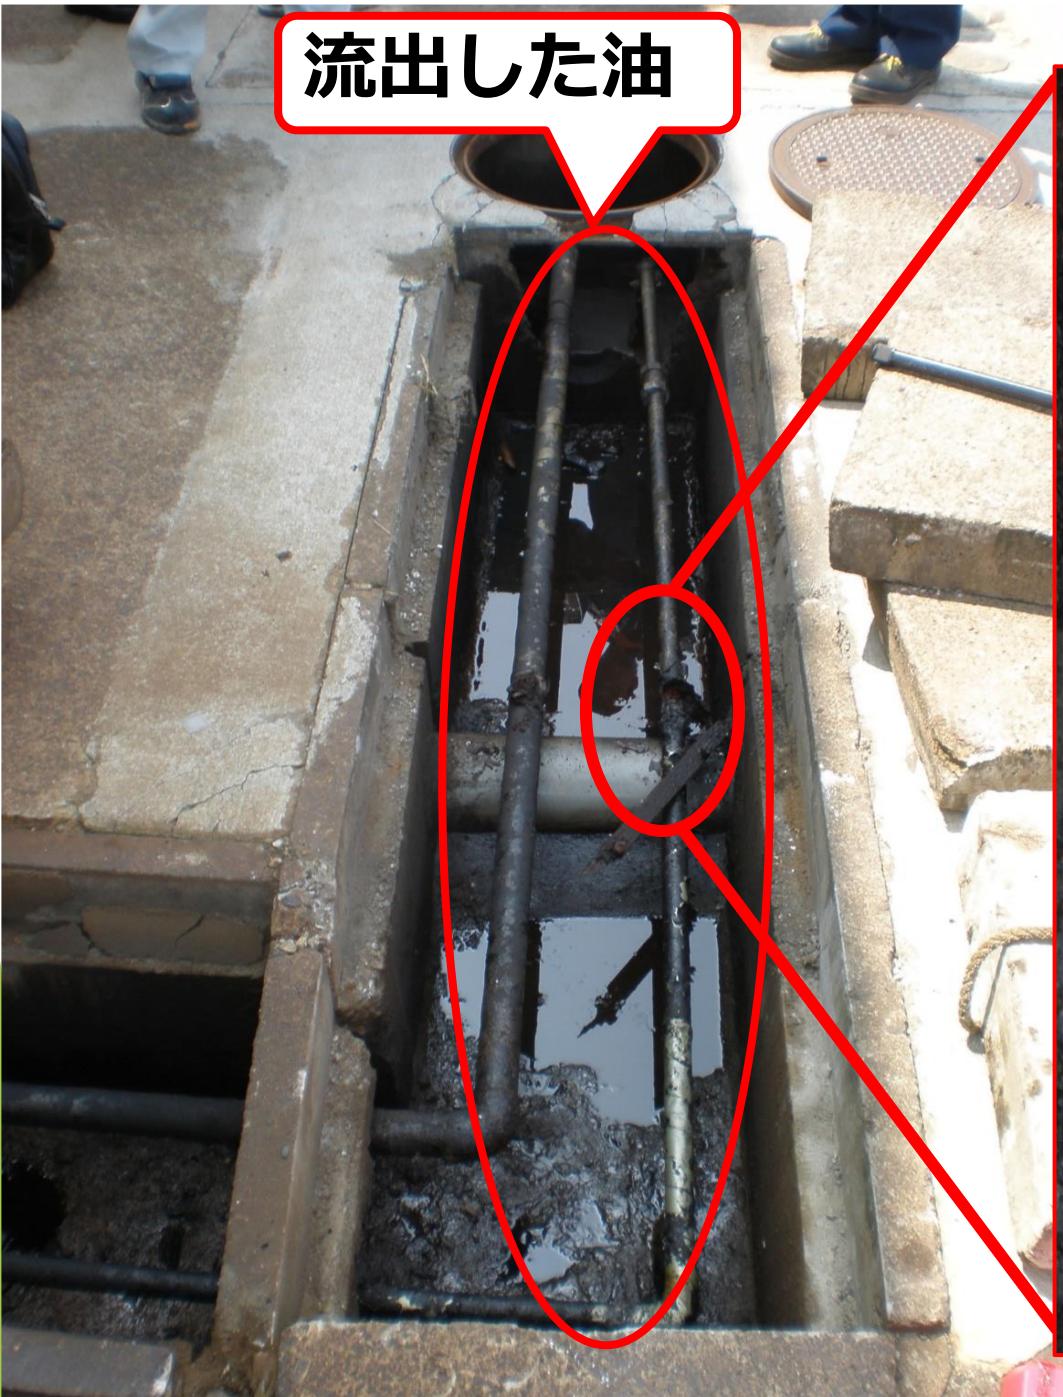
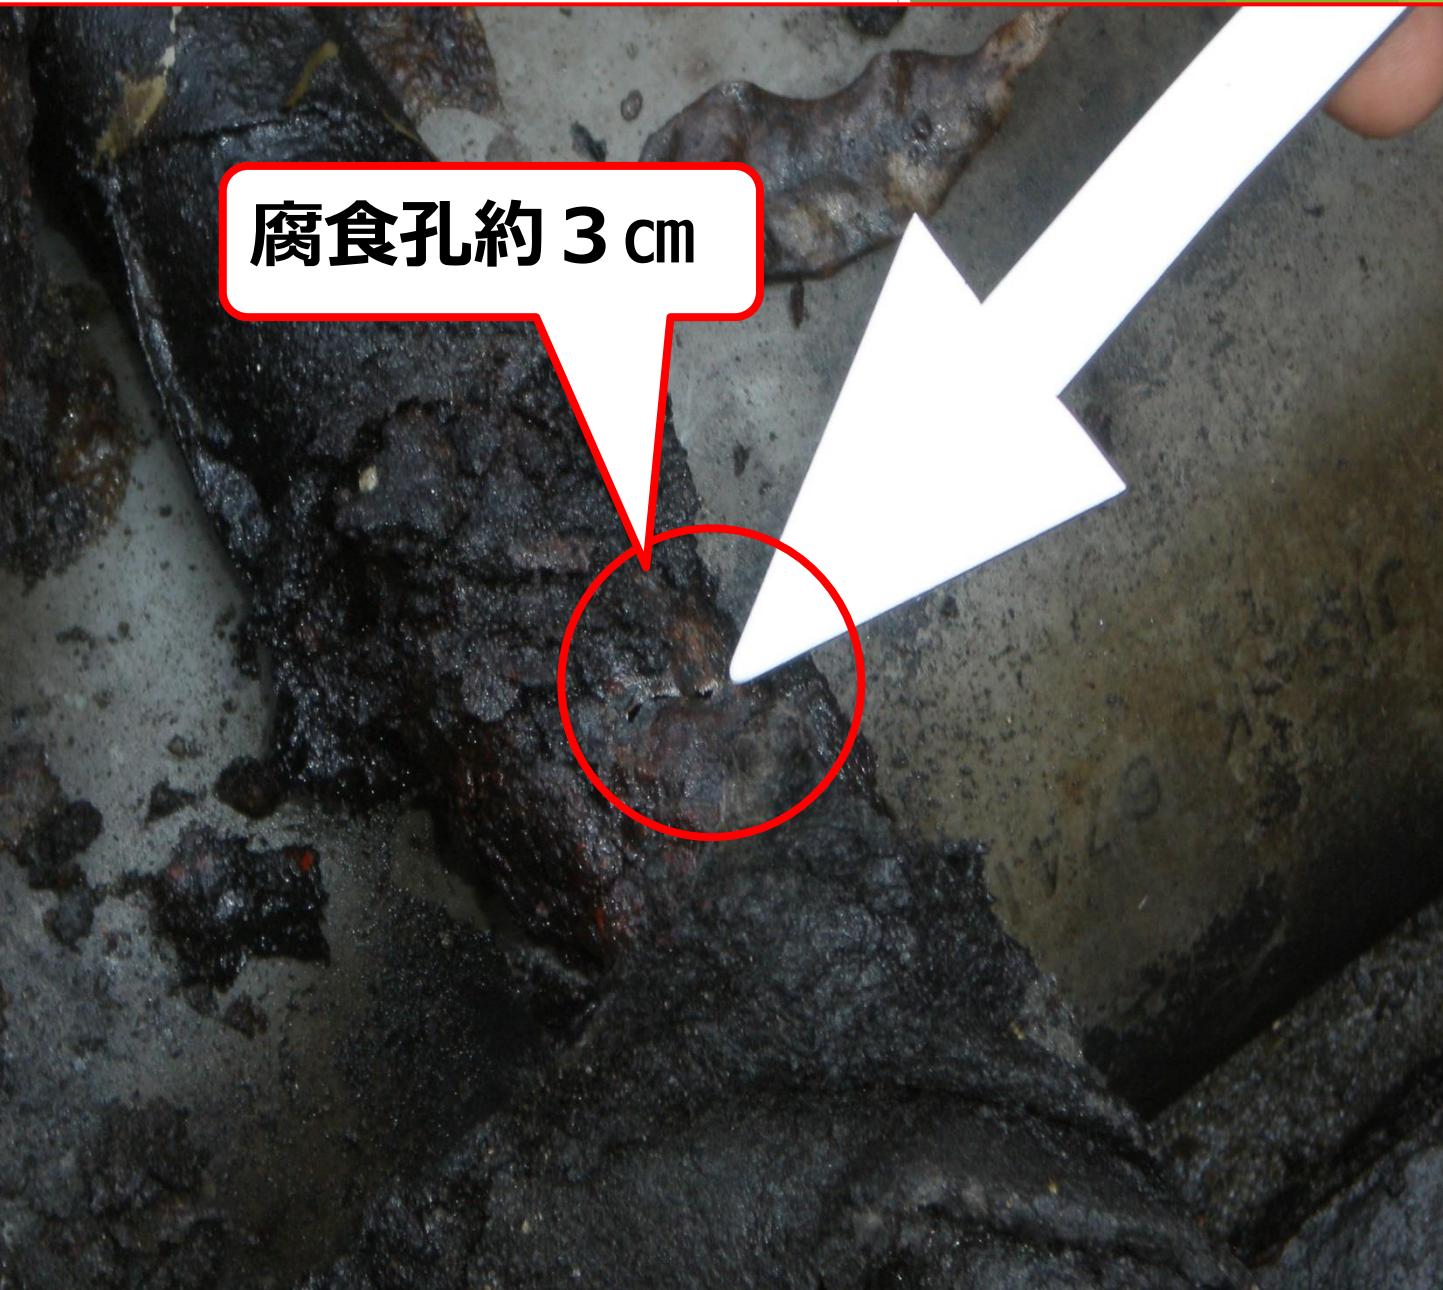
2 事故事例④点検後の対応不備（地下タンク貯蔵所）

ボイラーへの送油配管から流出

腐食孔約 3 cm

- ・不具合等が確認された場合の早期対応

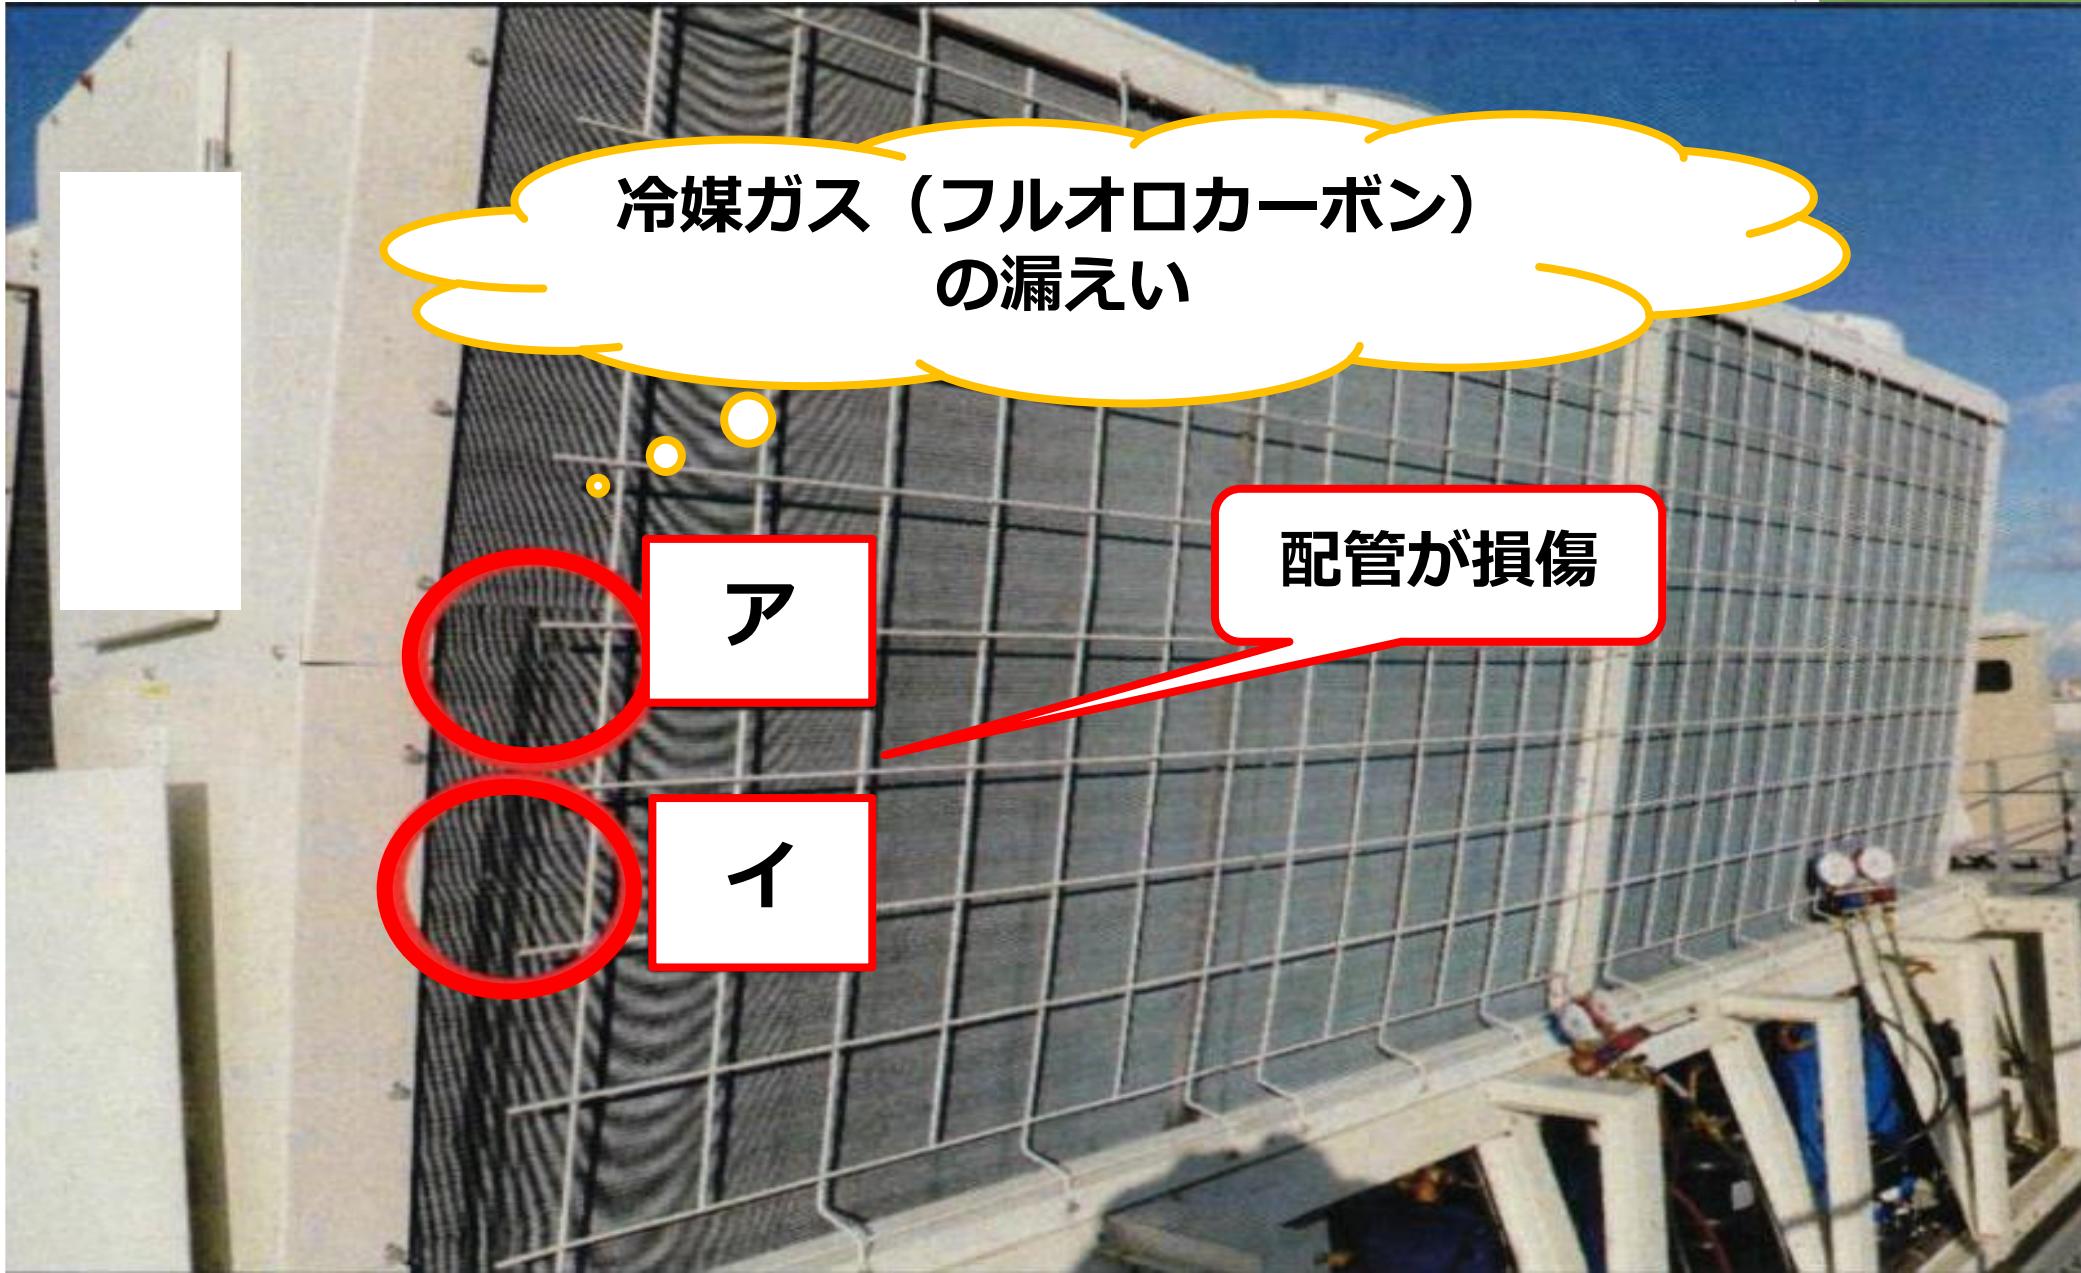
事故事例①冷凍設備の空気熱交換器配管から漏えい

空気熱交換器の配管

冷媒ガス 18 kg 漏えい
