令和3年度 仙台市危険物・高圧ガス事故防止連絡会
e-learning chapter 1

危険物・高圧ガス施設に おける事故

～事故傾向や事例から学ぶ～

仙台市消防局予防部規制指導課

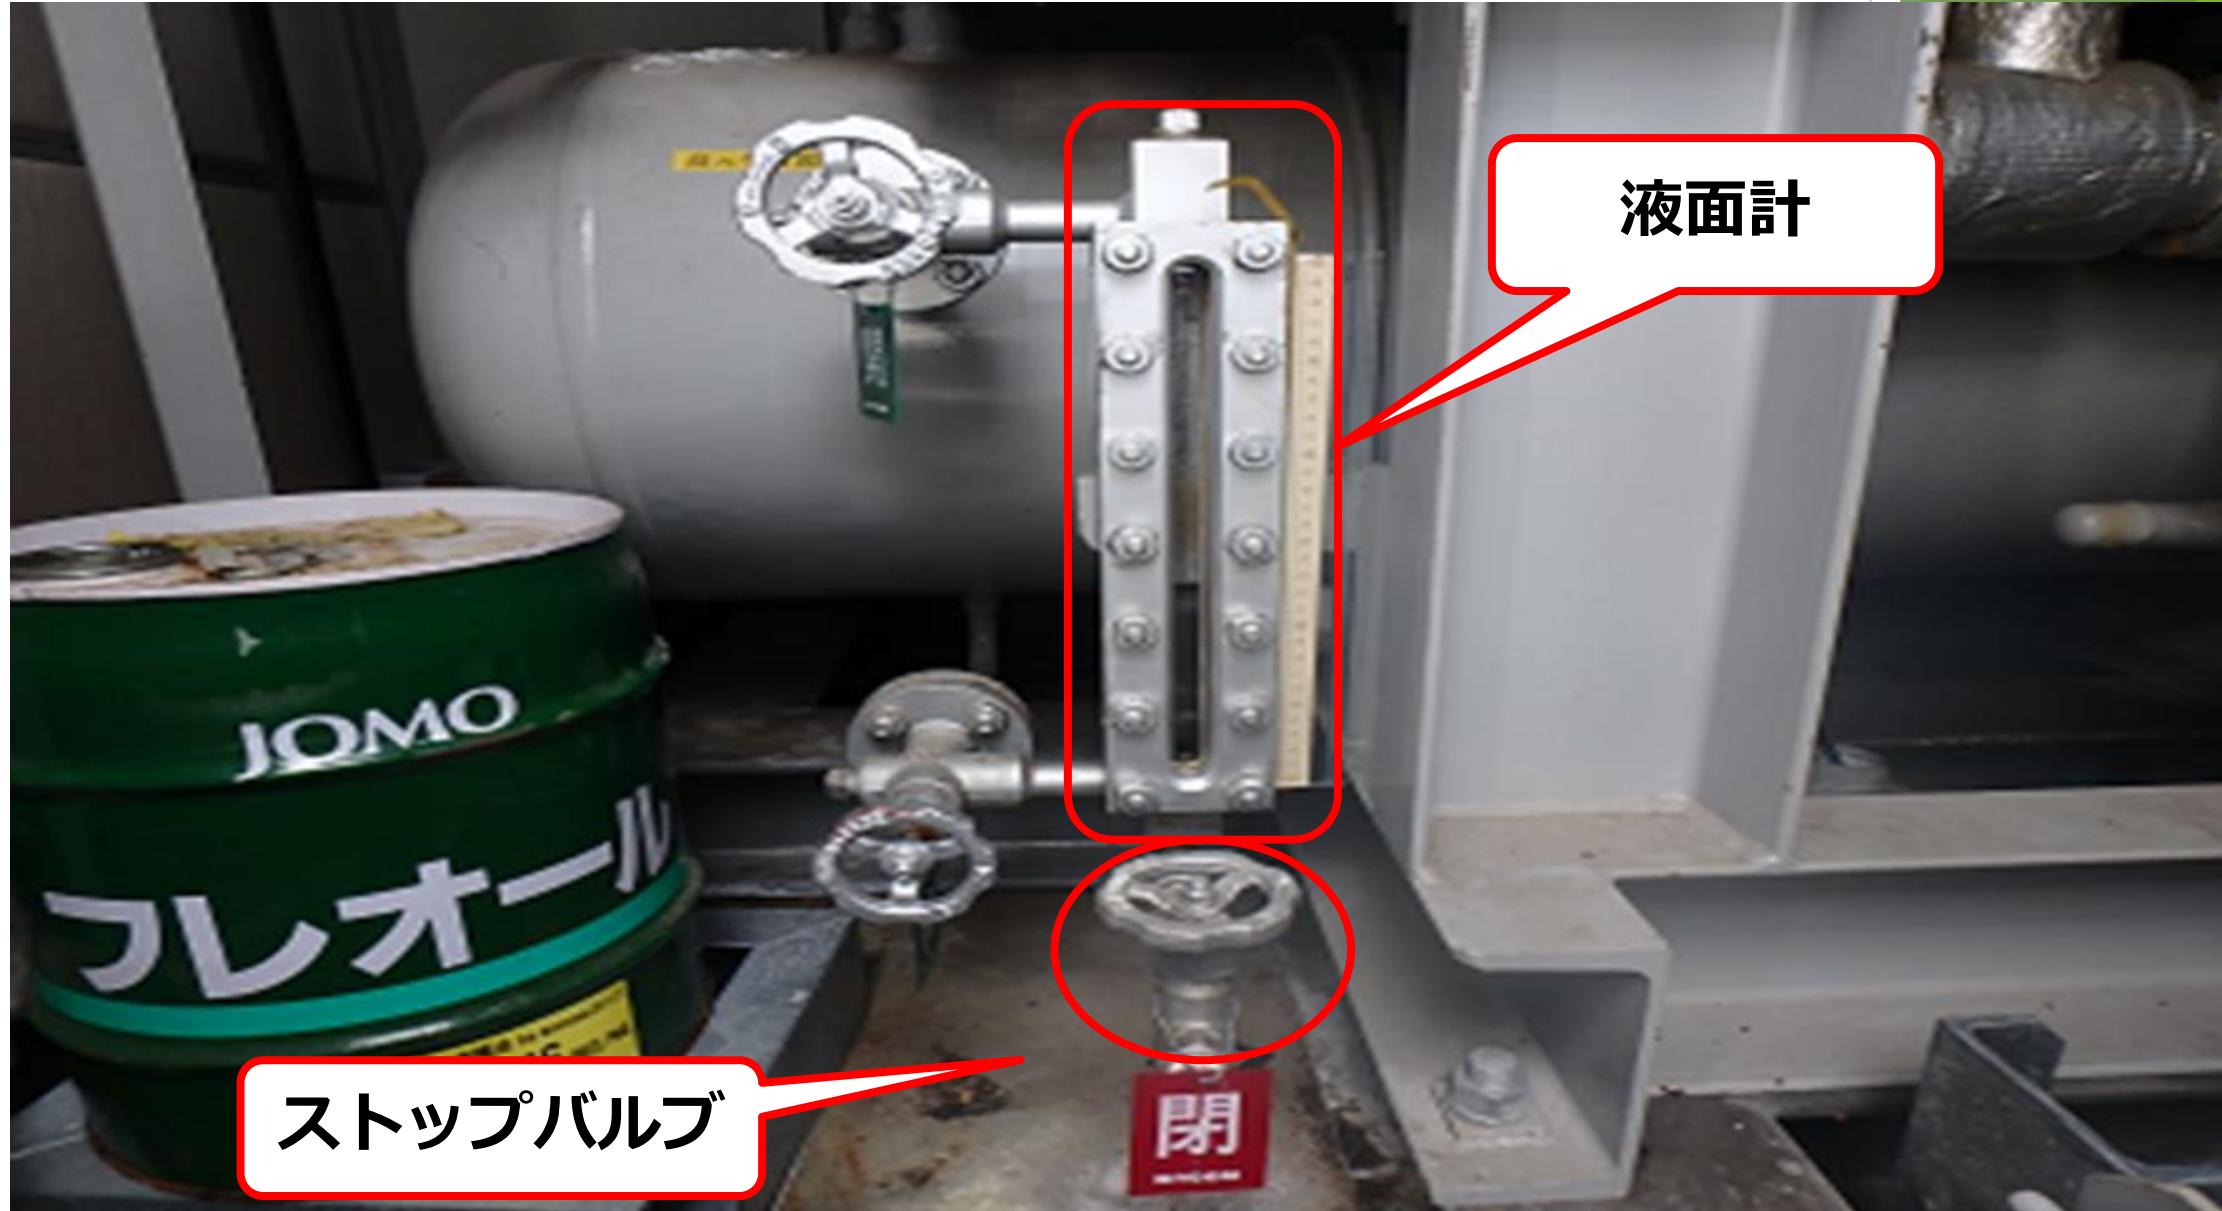
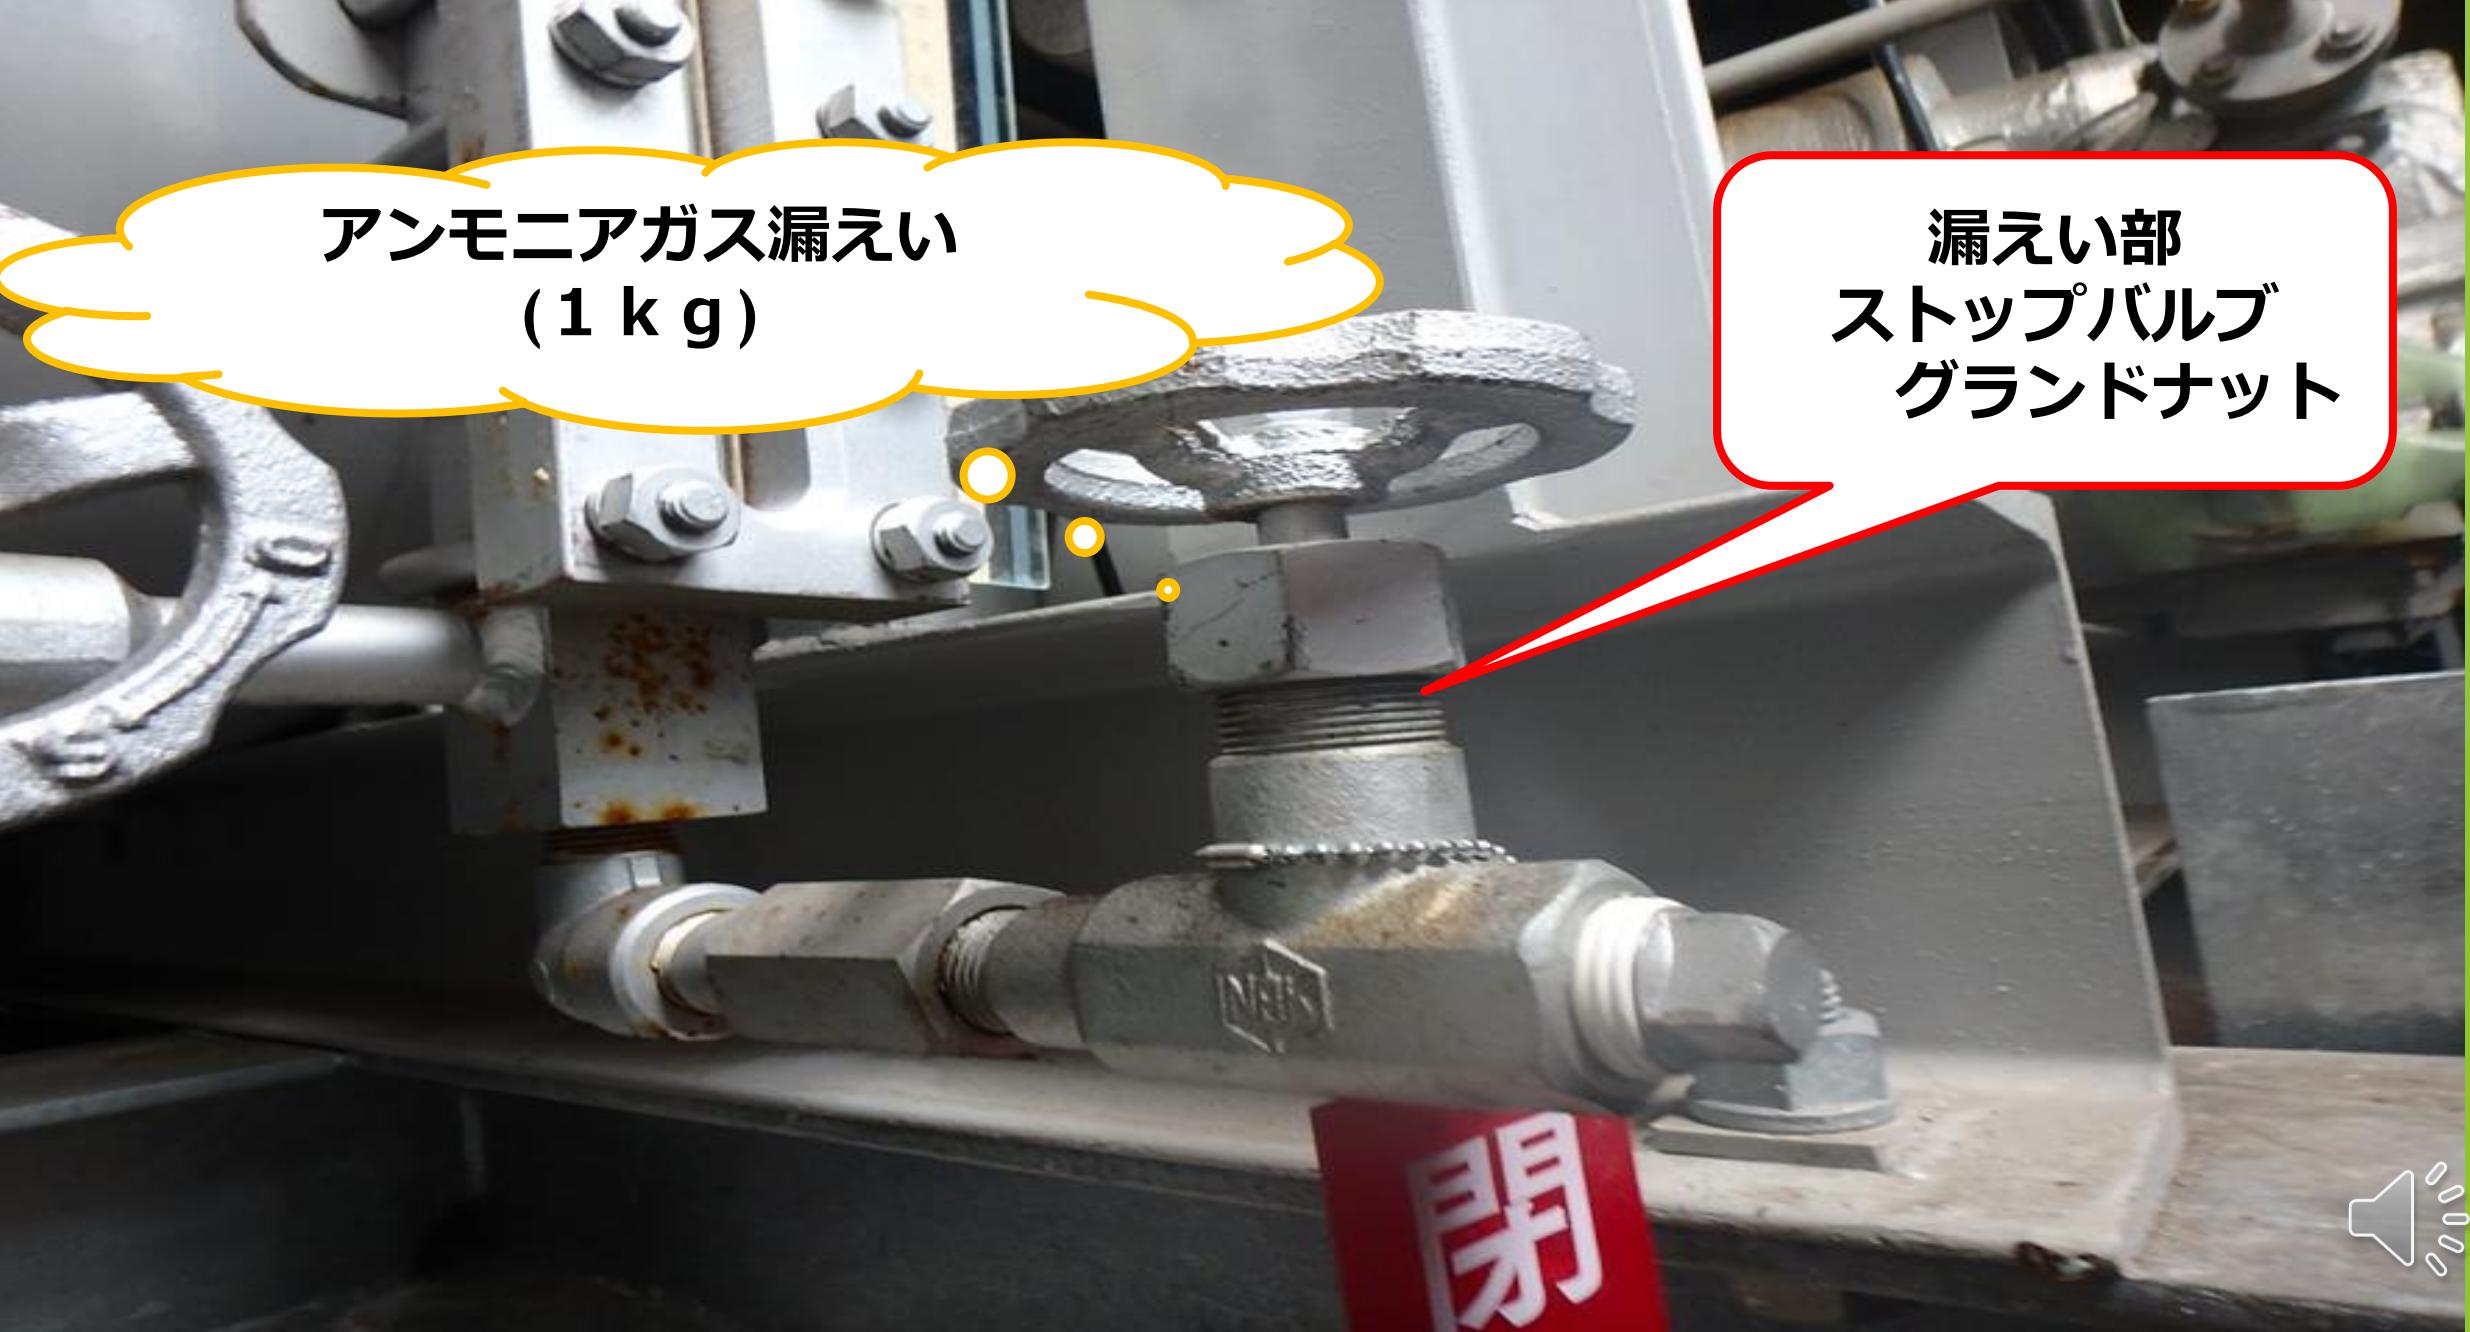
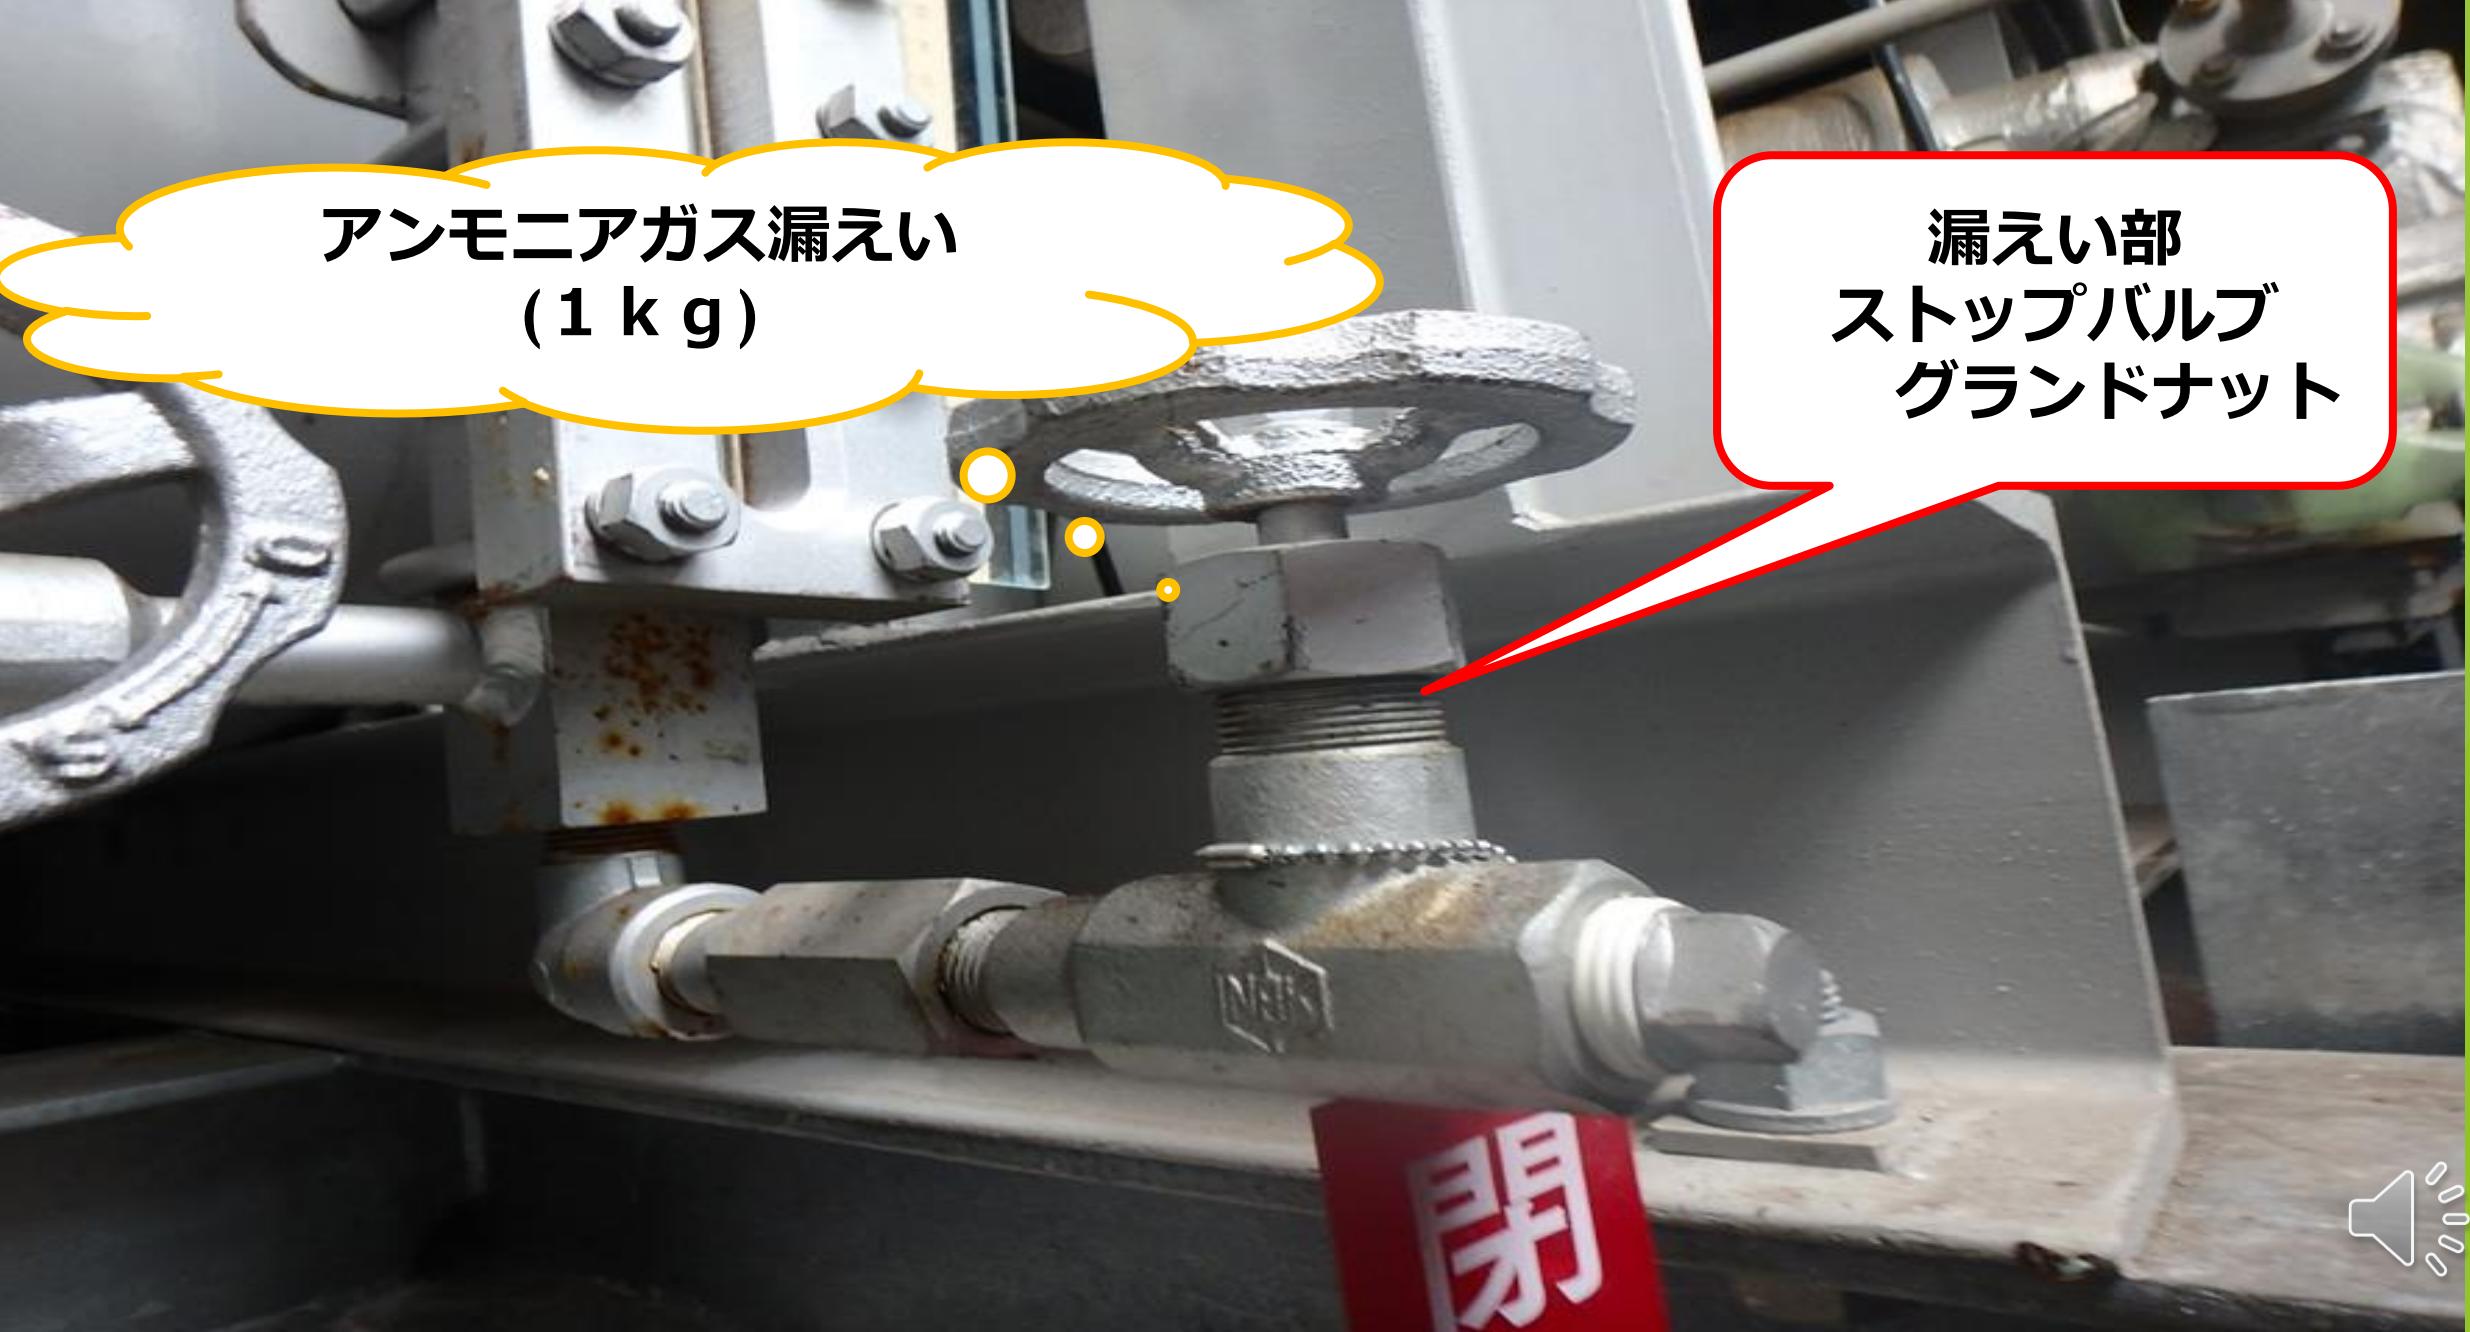
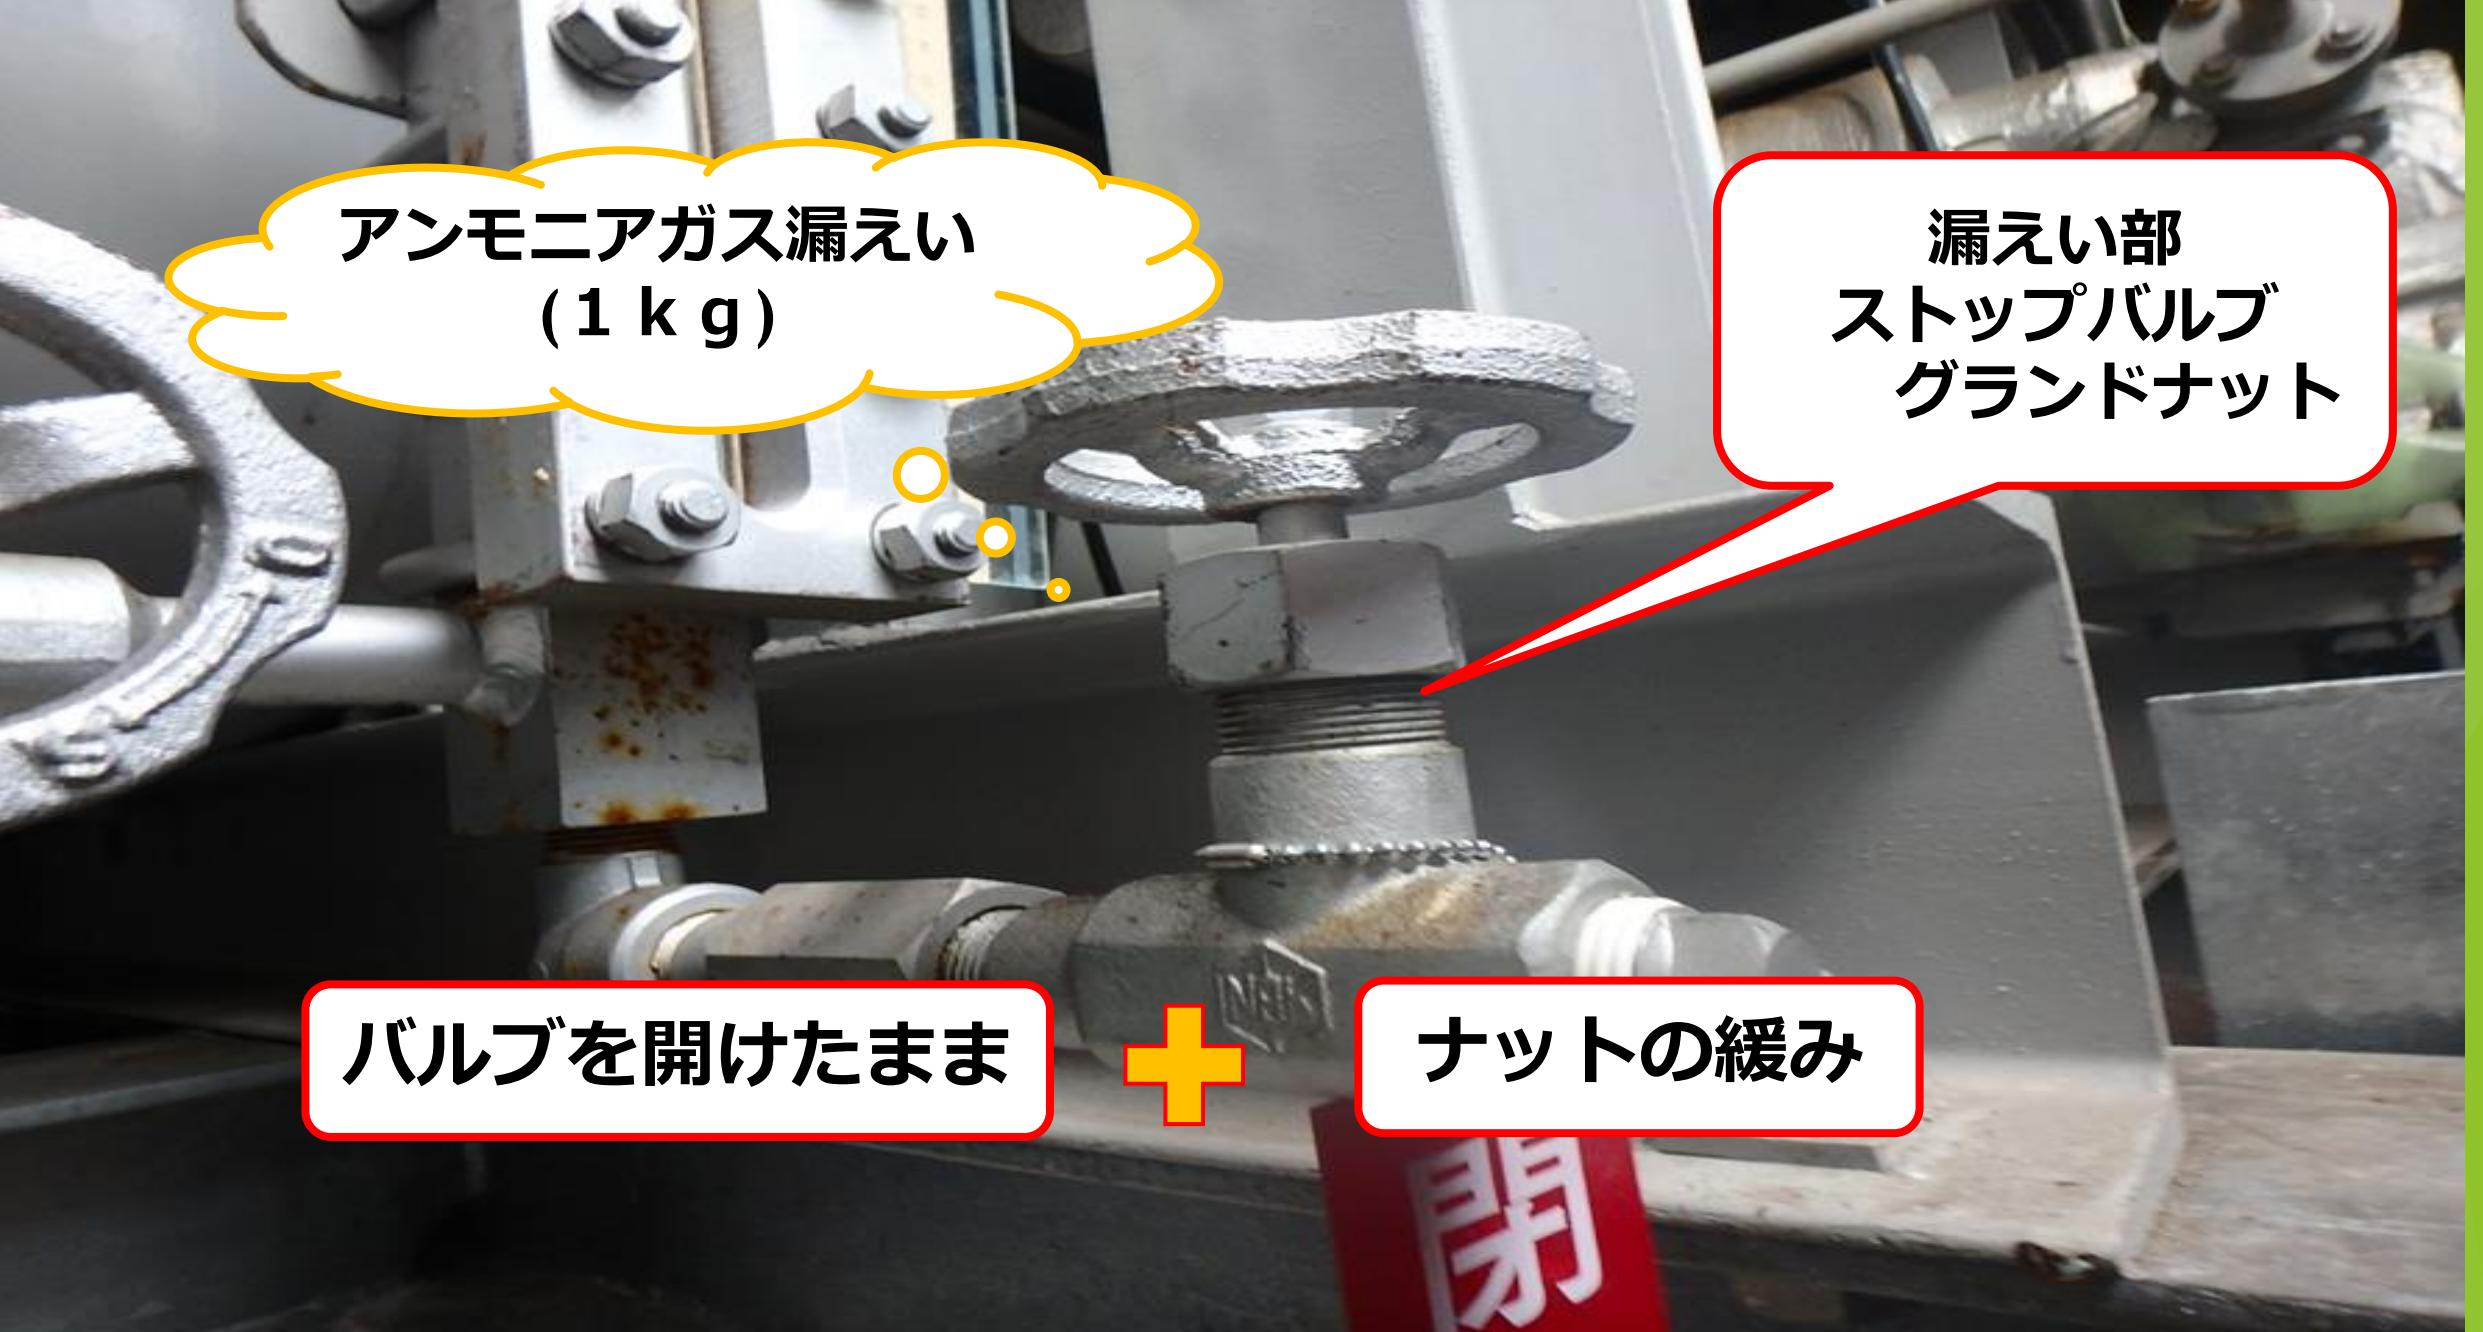
事故事例②冷凍設備の液面計から漏えい

アンモニアガス漏えい
(1 kg)

漏えい部
ストップバルブ
グランドナット

バルブを開けたまま

ナットの緩み

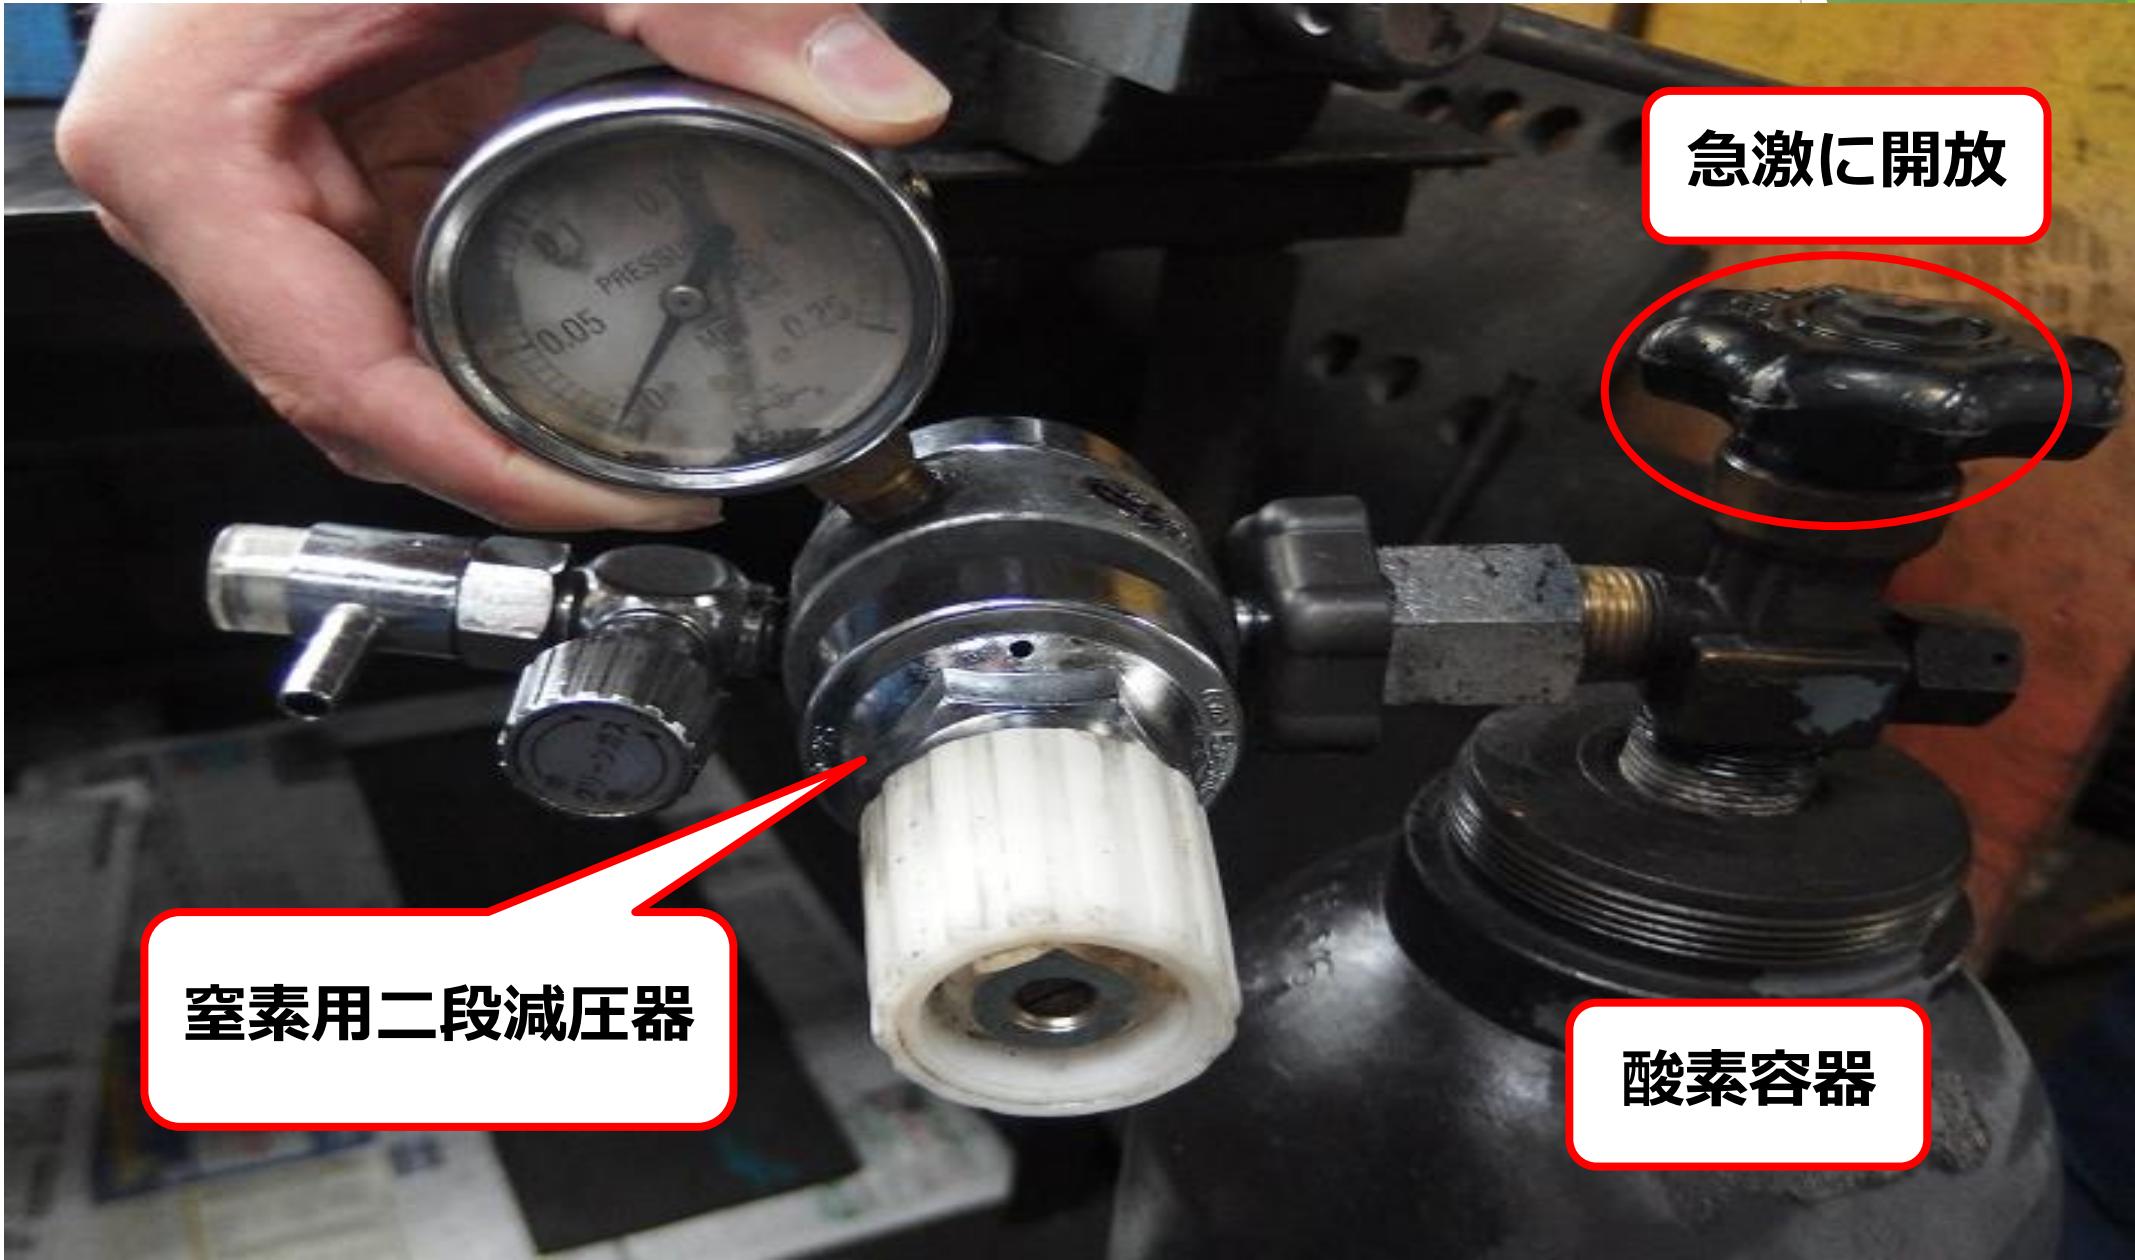
事故事例③酸素ボンベに取り付けた減圧器内で断熱圧縮により火災

断熱圧縮

パーツクリーナーの油分

爆発燃焼

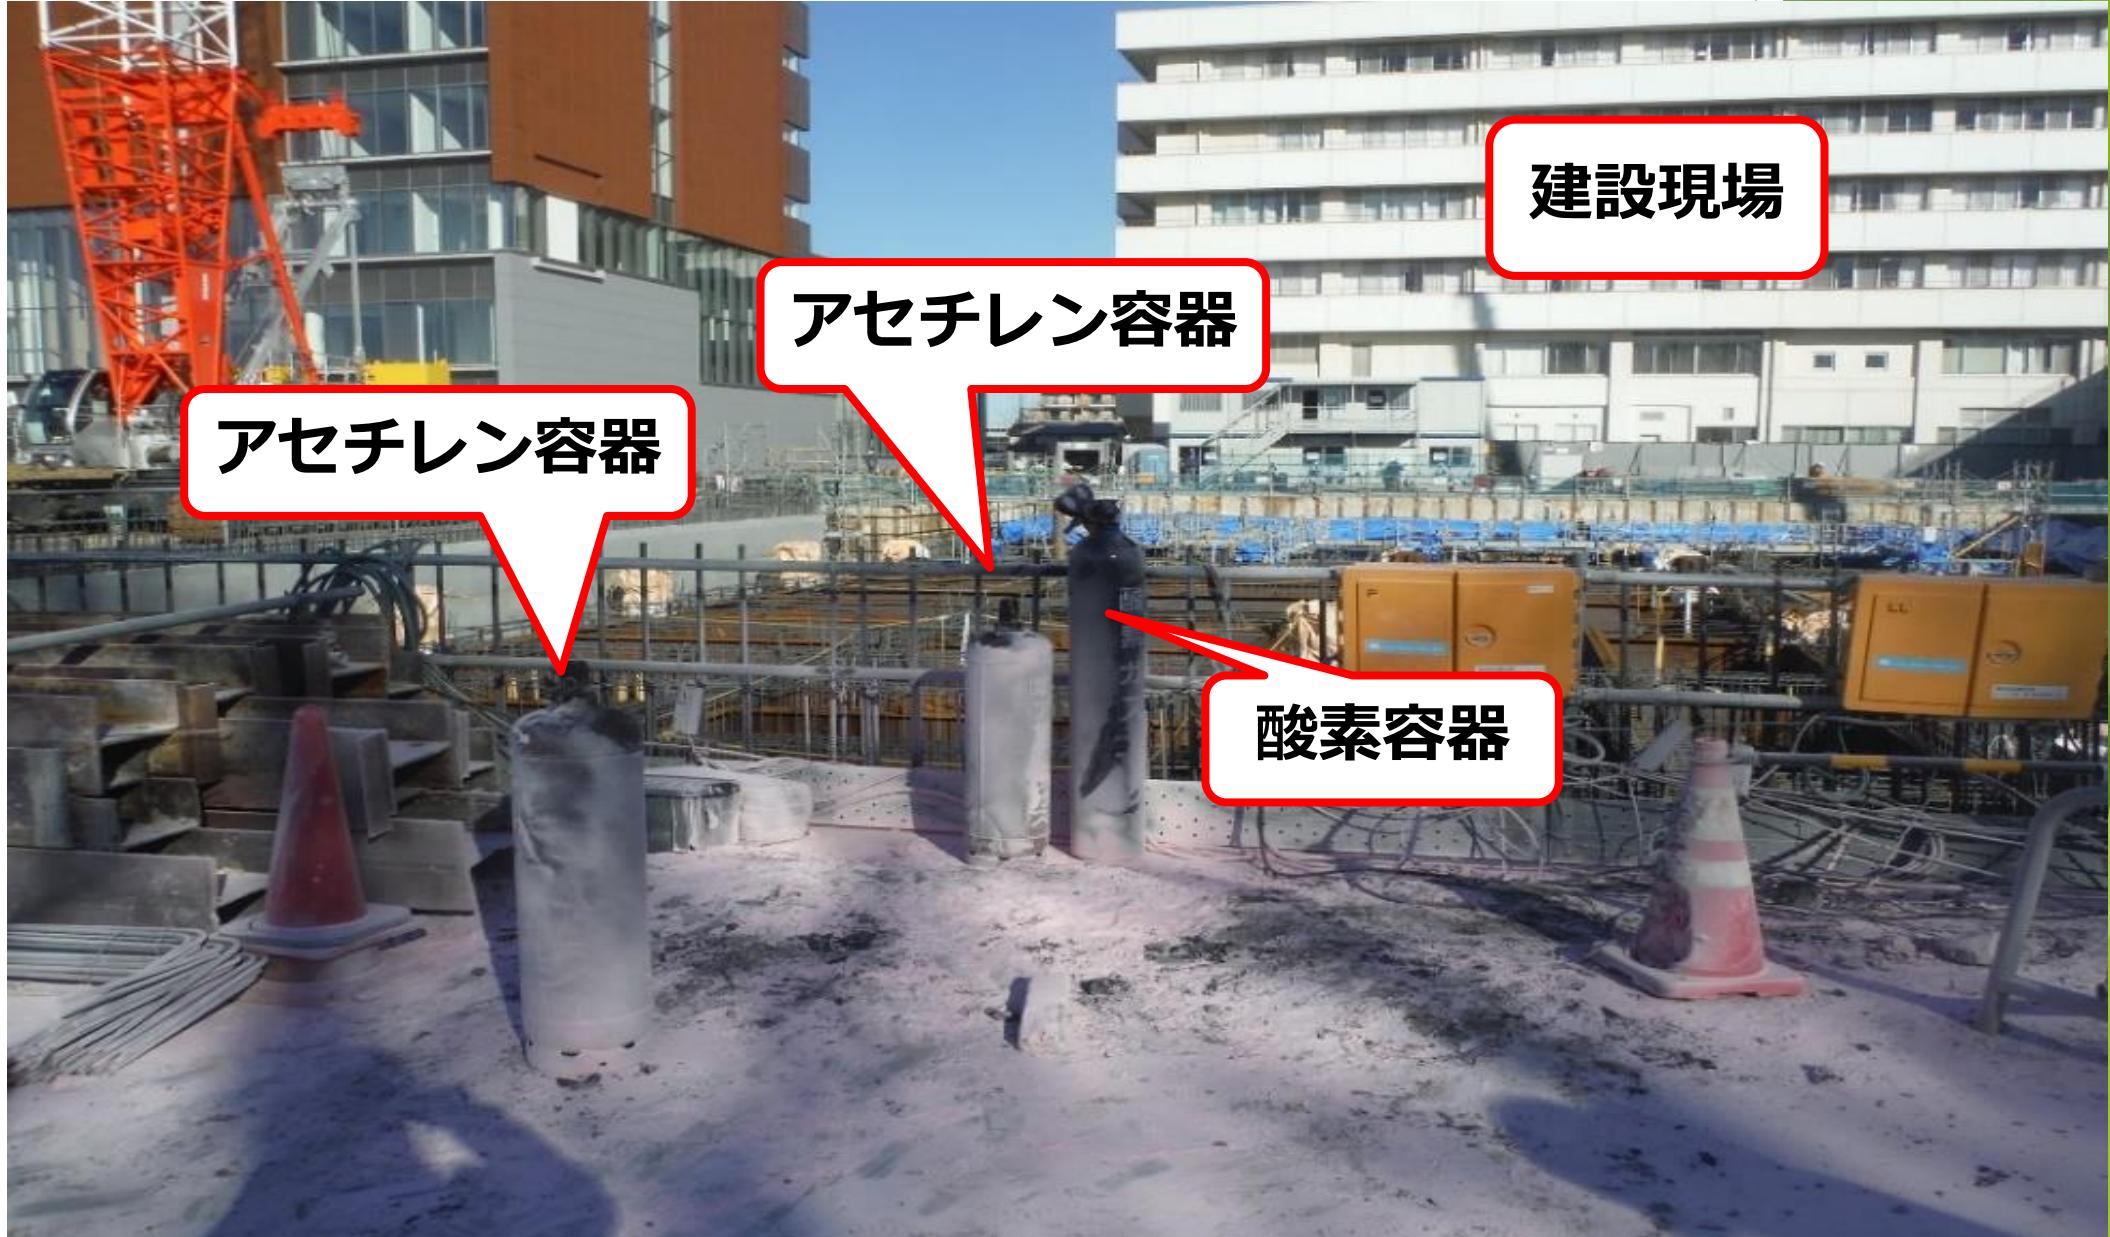
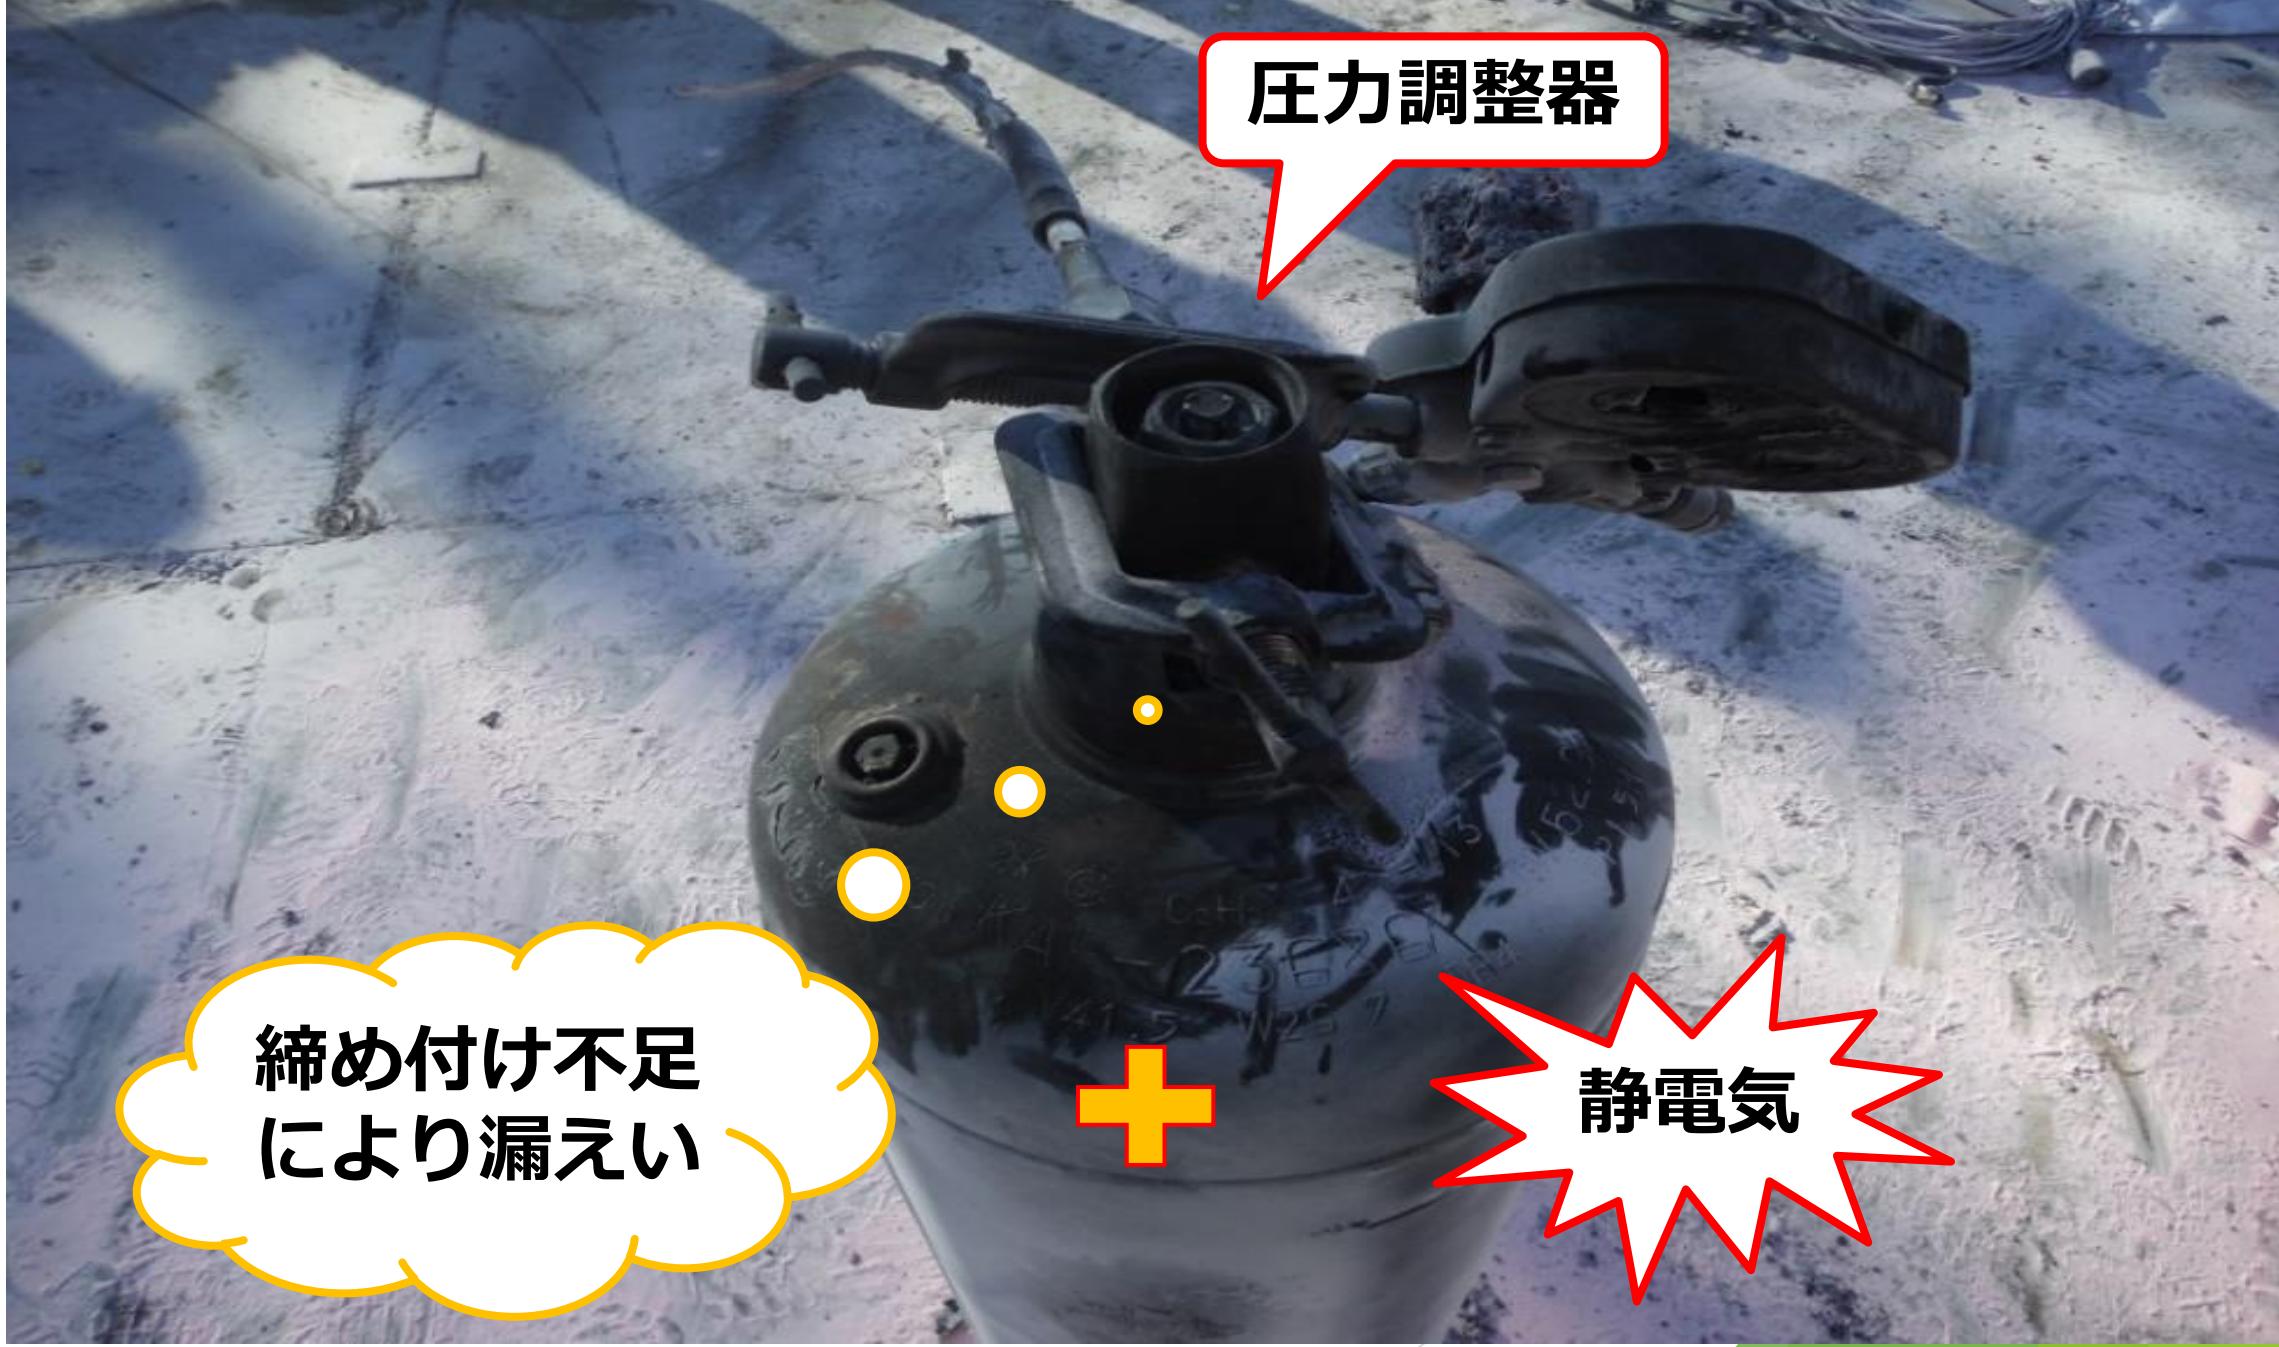
2 事故事例④アセチレン容器と圧力調整器の接続部から漏えいし火災

締め付け不足
により漏えい

静電気
