保存樹木の指定解除について

■ 指定解除する保存樹木

指定番号	107	樹種 (呼称)	ヒイラギ (モクセイ科) (柳生のひいらぎ)		
指 定	第 1 次指定 (昭和 50 年 6 月 5 日)				
推定樹齡	300 年	樹 高	7.5 m	幹 周	0.8 m
所 在 地	太白区柳生 7 丁目				
解除理由	指定基準に適合しなくなったため (平成 29 年 12 月 5 日解除願申請)

「柳生のヒラキ」保存樹木解除の件

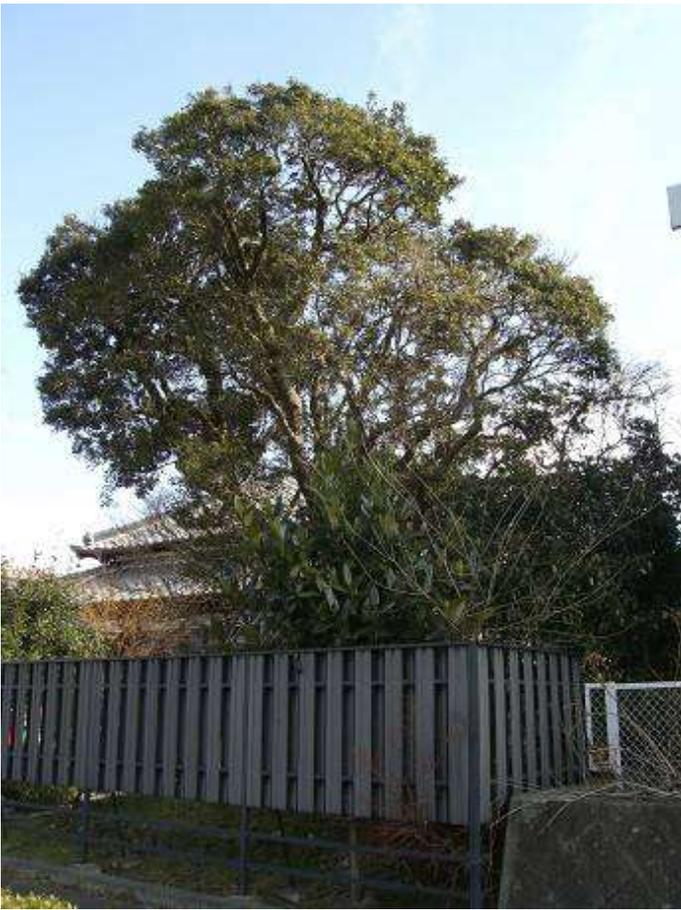
(H22. 9 撮影)

- ・ S59年、柳生土地区画整理事業（事業期間 S57～H8）により移植。
- ・ H9年、敷地割のため移植。移植時に大枝を切除される。
- ・ H22年度保存樹木一斉調査実施。異常落葉や胴吹きが見られ、幹下部に子実体が発生するなど衰退が進行しており、腐朽程度把握のため精密診断が必要であるとの所見（H22.9.22調査）。
- ・ H24年台風4号（H24.6.19）により、南側株立ち部が根元から倒木。倒木した幹の撤去費用として災害時応急措置の助成を行う（H24.6.21交付決定）。
- ・ H27年度保存樹木一斉調査実施。H24年台風で残った幹1本も非常に衰弱しており枯損が懸念されるため、腐朽程度や根茎発達程度の調査を行ったうえで回復措置が必要であるとの所見（H27.11.17調査、H28.2.18調査結果通知）。
- ・ H28.3保存樹木保全のため助成制度を活用し枯損防止措置を行うよう依頼。
- ・ H29.11所有者より保存樹木の樹勢に関する相談を受け、宮城県樹木医会に樹勢調査依頼。腐朽がかなり進行し地際付近は樹皮部で保っている状態であり樹姿は大きく崩壊していることから、保存樹木として指定を継続することは適当ではないとの診断を受ける（H29.11.24調査）。
- ・ H29.12.5土地所有者より指定解除申請提出。

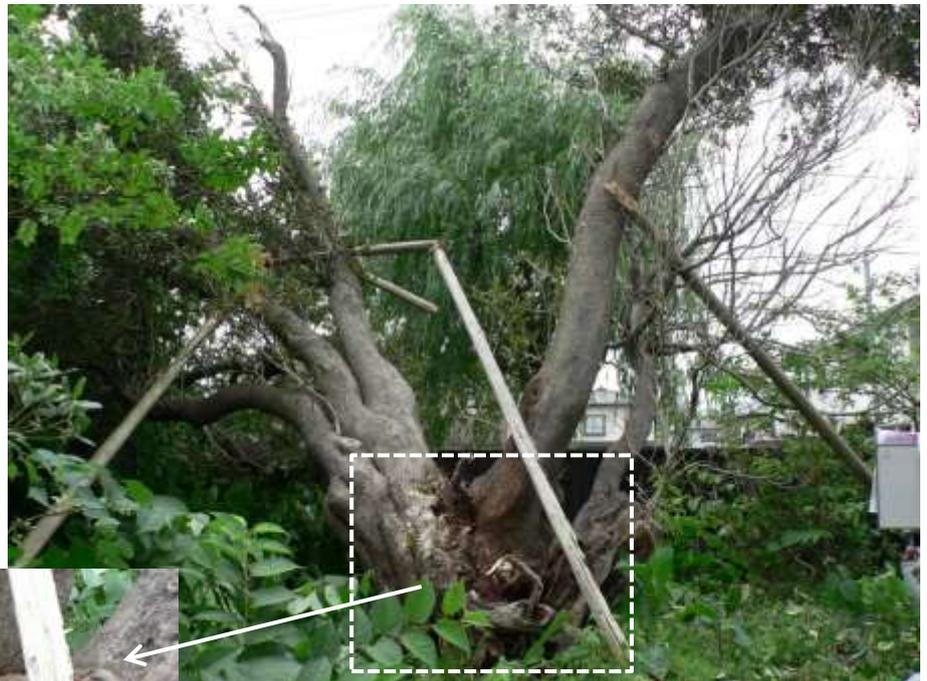
台風 4 号による倒木状況 (H24. 6 撮影)

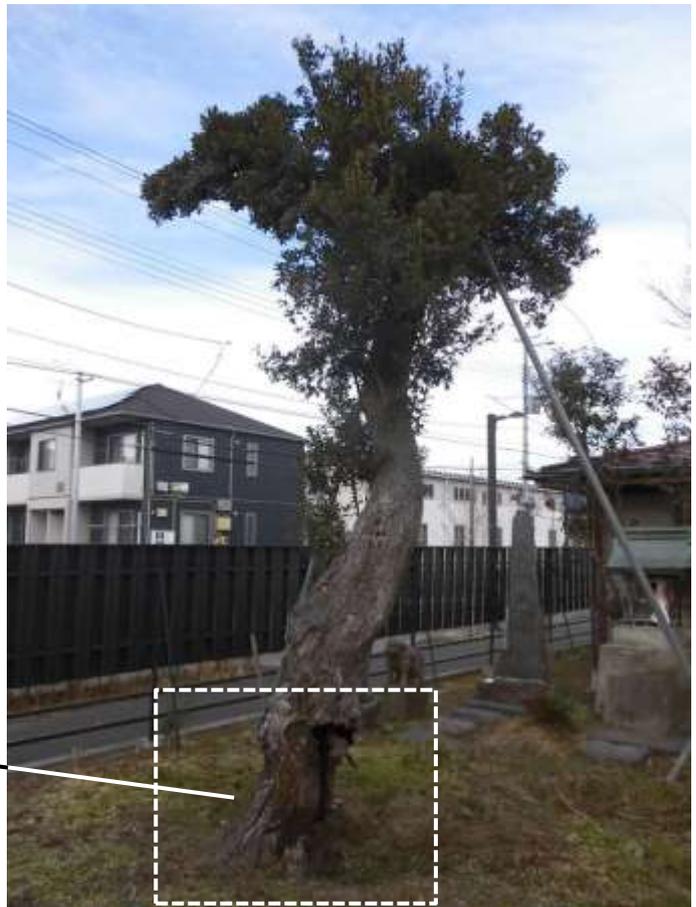
(H30. 1 撮影)

仙台市保存樹木に指定されている「柳生のヒラキ」について、仙台市から現状判断と今後の対応についての調査を依頼され、現状視察を行った。現状については、腐朽がかなり進行していて、根系を含め地際付近の状態は一部樹皮部で保っているだけの状態で、現在の支柱で辛うじて立っているといえる。以前の樹姿からすれば、樹皮のみで残っていると言って過言ではなく、すでに樹姿は大きく崩壊していると言えます。その上残っている樹体の枝葉部分は、辛うじて樹皮の一部で生き残っているといった状態である。その一本の幹もすでに腐朽が進行し根元はすっかり空洞化した状態となっている。

このヒラキを保護保存のために移植・挿し木・取り木等を行う事もできるが、子孫を残すことと保存樹木を残すことは少し意味合いが違ってくると思います。すでに元の樹形樹姿はまったくと言って残っていない現状で、仙台市の保存樹木の指定を続けることは意味がないと思われます。指定を解除し所有者の負担を軽減することも必要かと思えます。

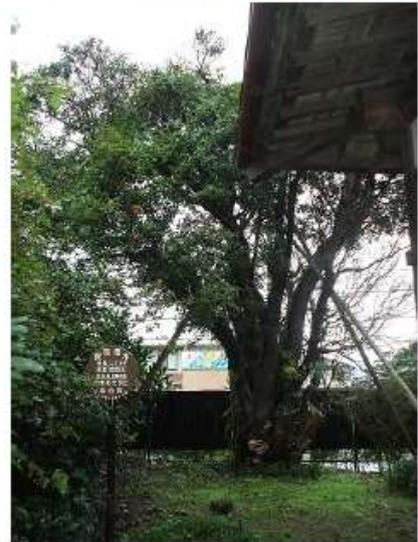
H22年ごろの樹姿：かなりの株立ち姿である。

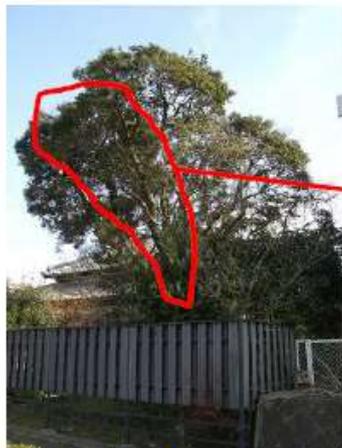
昔の赤枠内の部分が残ったと思われる。

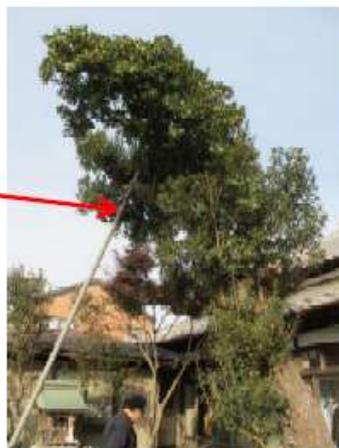
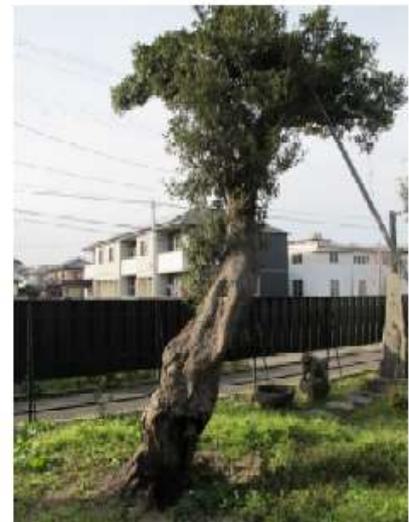
一本の幹のみ残っている。

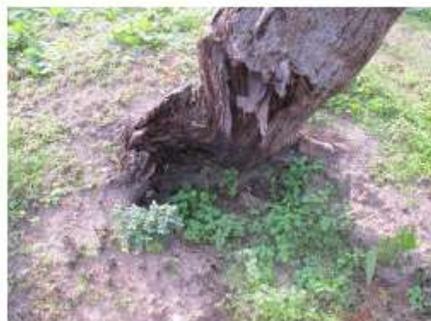
残った根株は空洞化し腐朽がかなり進行している。
