東北地方太平洋沖地震に伴う新仙台火力発電所被災状況(1/2)

東北地方太平洋沖地震に伴う新仙台火力発電所被災状況(2/2)

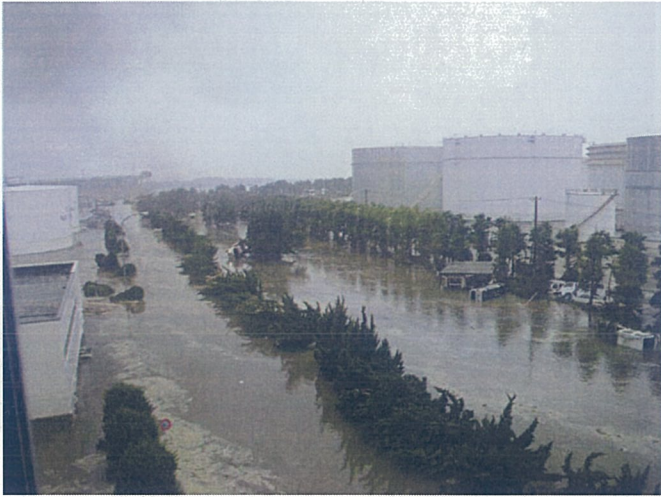
【津波発生直後(構内西側)】

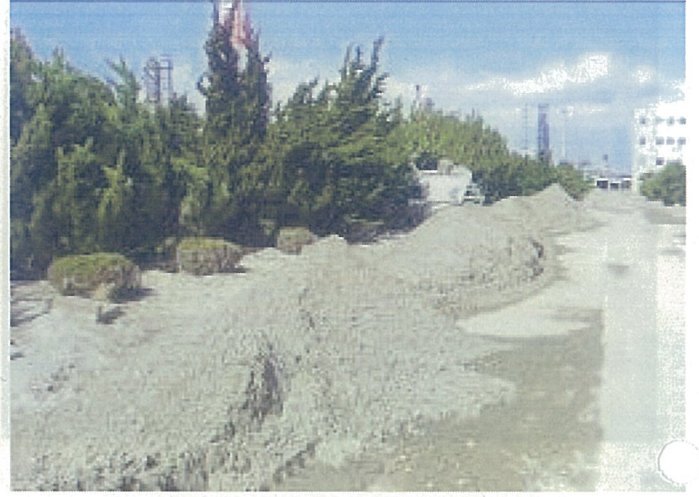
【集積した堆砂(構内西側)】

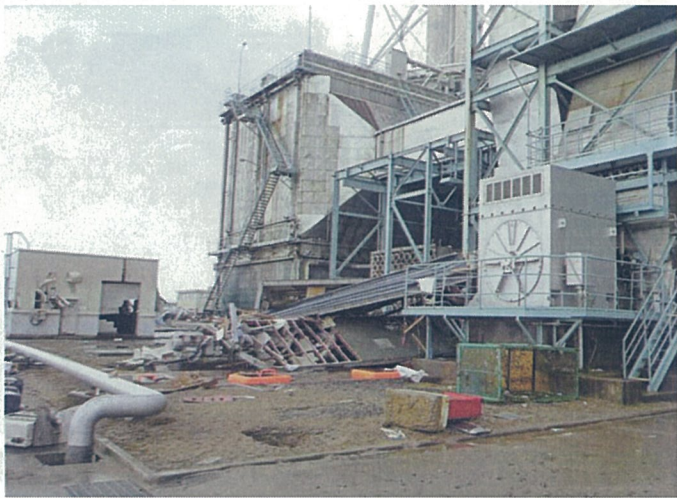
【瓦礫類が流入したボイラ設備】

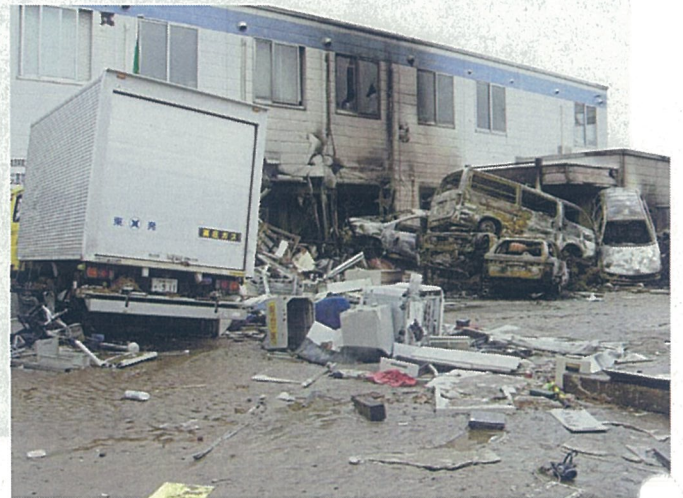
【車両が流入し損壊した構内関係会社事務所】

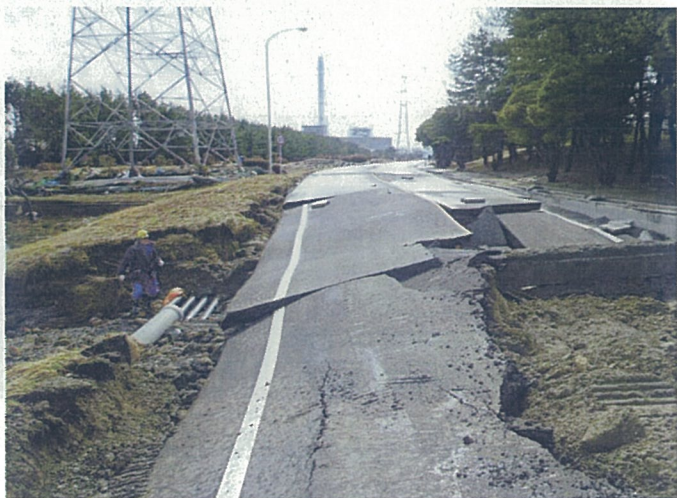
【発電所進入路損壊(JX前)】

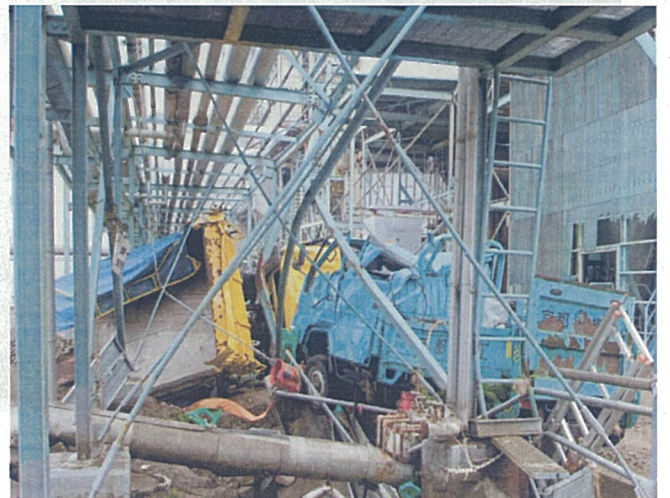
【車両が散乱する構内】

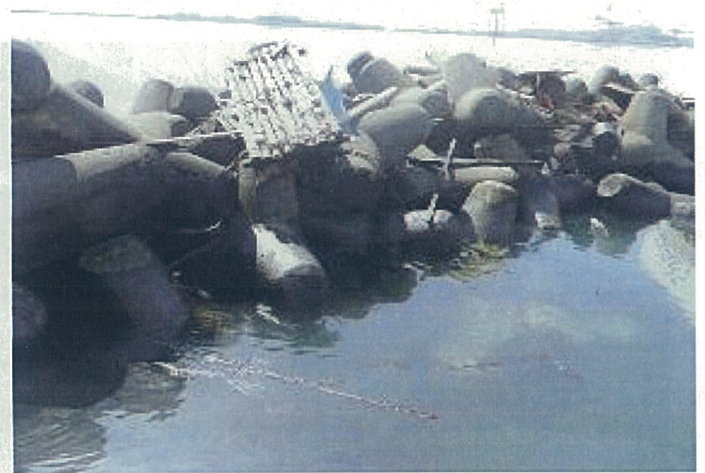
【重油等が付着した取水口消波ブロック】

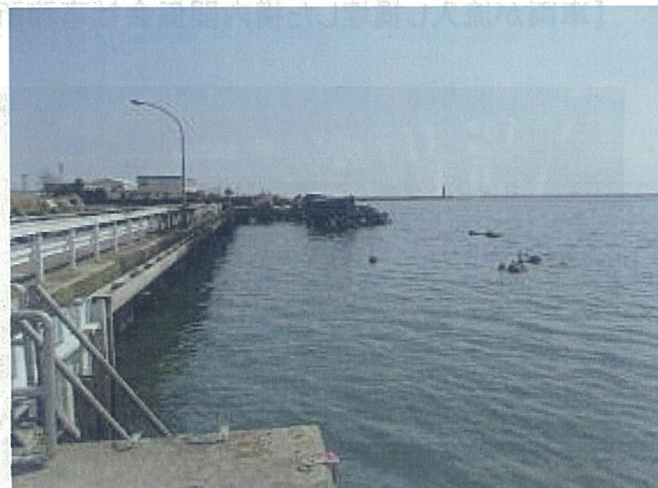
【破損した深層取水設備】
