令和 4 年 6 月 8 日
 仙台市水防協議会
 宮城県土木部河川課

一級河川名取川水系増田川及び二級河川砂押川水系砂押川における
 警戒水位暫定基準の解除について

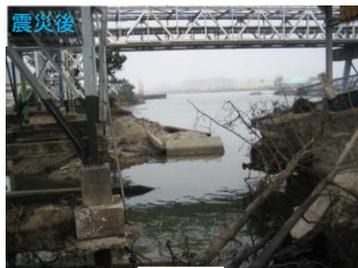
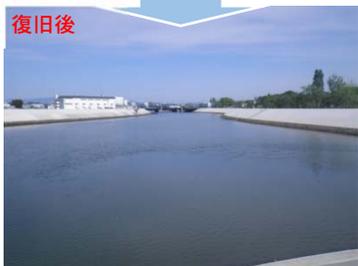
○砂押川（多賀城市大代地内）

増田川及び砂押川は、東日本大震災による災害復旧工事は既に完了しており、完了後の出水状況を含めても、震災前の堤防の機能の確保が確認出来たことから、暫定水位を解除しても支障ない状況であると判断される。
