平成 24 年 11 月 26 日

北部宅地工事課

泉区松森陣ヶ原地区の被災宅地の復旧について

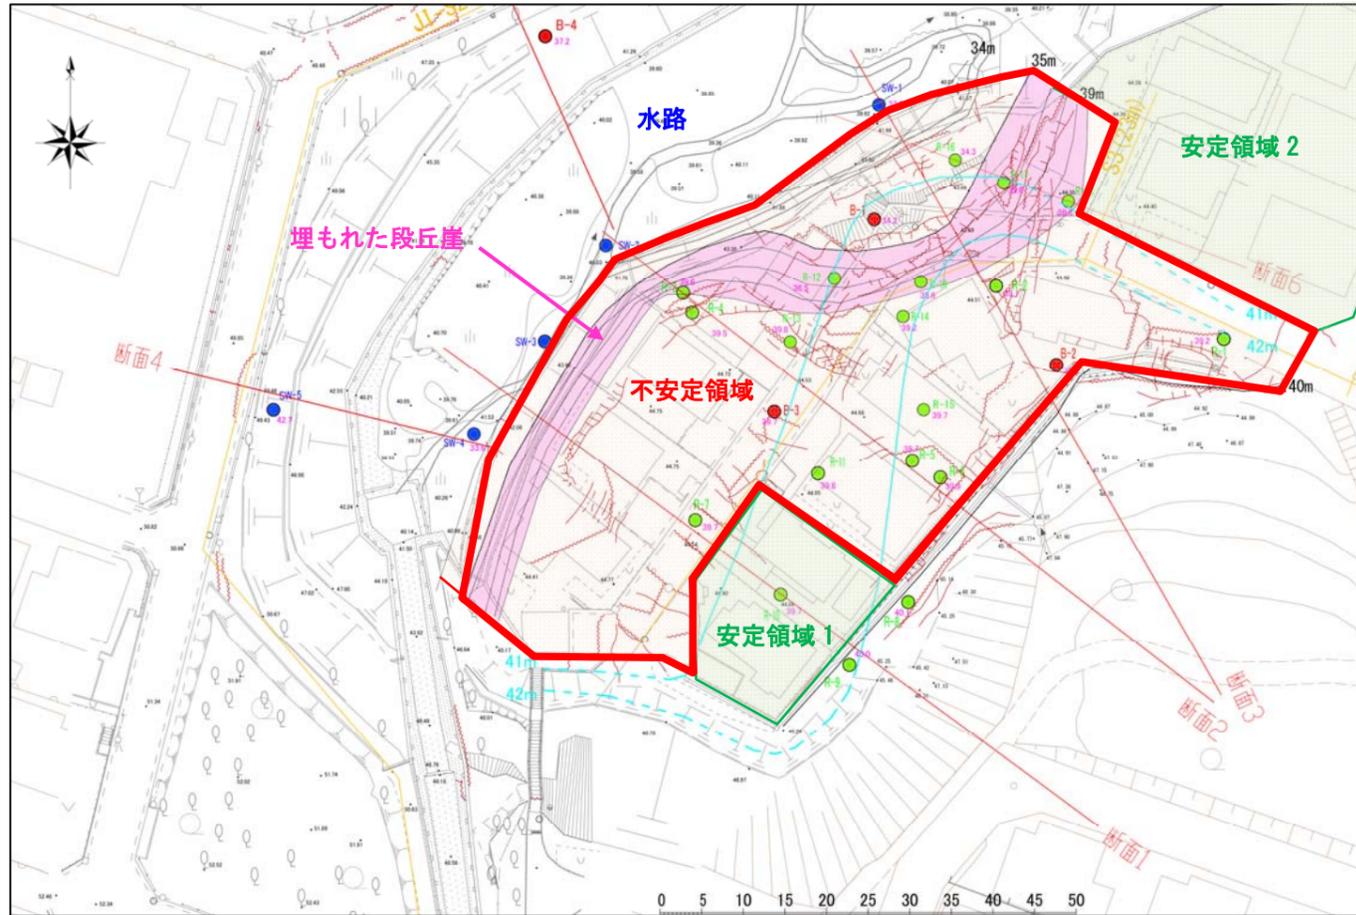
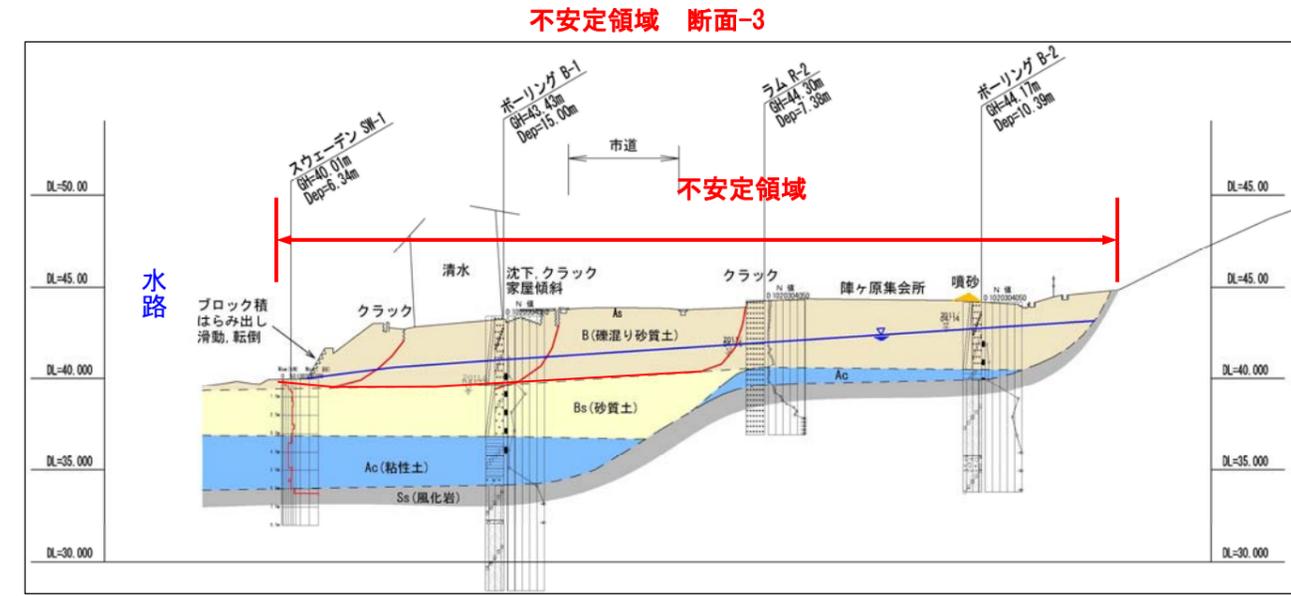
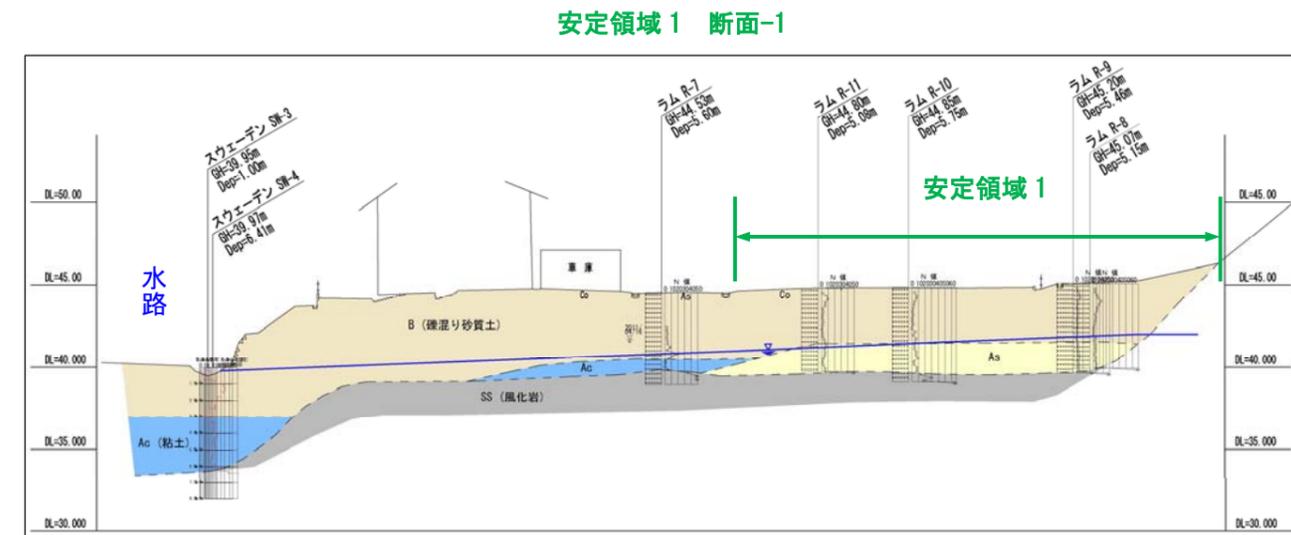
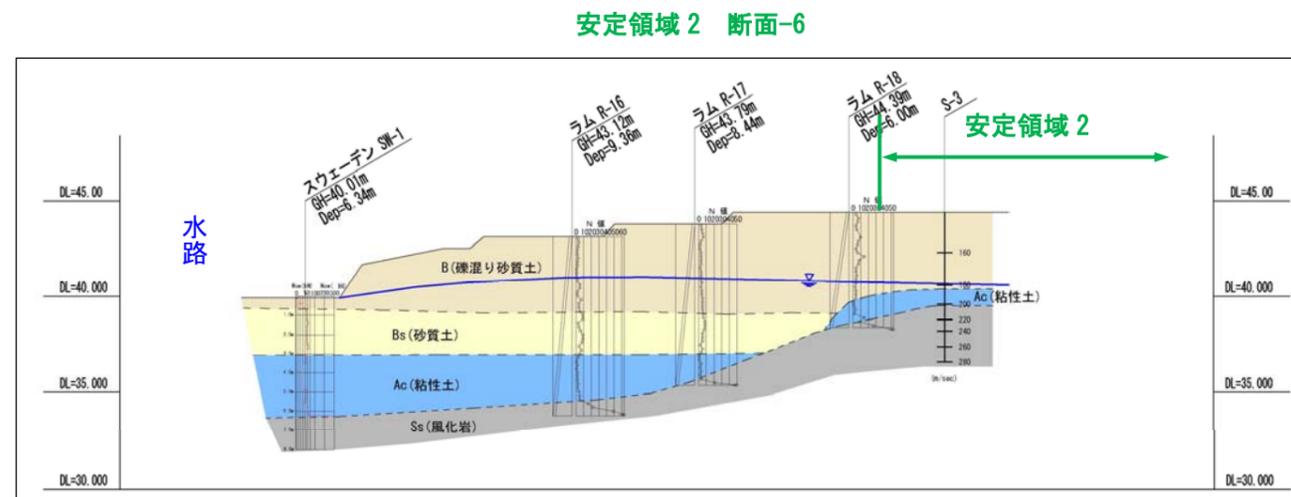
変状メカニズムおよび宅地の評価

- ・ 当地区は、被災状況及び地下水位の状況などを踏まえると、不安定領域と安定領域 1 及び安定領域 2 に区分される。(別図②)
- ・ このうち不安定領域は、地下水位が高く、液状化現象が発生するとともに、盛土内の間隙水圧上昇による流動的すべり崩壊が発生し、滑動崩落に至った不安定な地盤の領域である。

また、地盤改良および地下水低下工により対策工を検討したが、地盤改良による透水性の悪化および集水地形により地下水低下工の効果が不確実であることから、宅地の安全性の確保が難しく、現地再建は困難である。
- ・ 安定領域 1 は、地下水位が低いとともに埋もれた段丘崖から離れており流動的すべり崩壊の発生しなかった領域であり、現地再建は可能である。
- ・ 安定領域 2 は、特に宅地被害は認められていない領域であり、現地再建は可能である。

不安定領域	安定領域 1	安定領域 2
特徴	地形形状	<ul style="list-style-type: none"> 沼地および段丘部を埋土して作られた造成地 背後に切土斜面が存在 水路(沼地)側に旧段丘崖が存在 地形勾配は平坦(水路沿いの斜面(開放側)は除く) 	<ul style="list-style-type: none"> 沼地および段丘部を埋土して作られた造成地 背後に切土斜面が存在 地形勾配は平坦(水路沿いの斜面(開放側)以外) 	<ul style="list-style-type: none"> 沼地および段丘部を埋土して作られた造成地 水路(沼地)側に旧段丘崖が存在 地形勾配は平坦(水路沿いの斜面(開放側)以外)
	盛土材料の性状	<ul style="list-style-type: none"> 礫混りの砂質土主体 N値は0~12程度を示すが、2前後を主体とする。 層厚4~7m程度 	<ul style="list-style-type: none"> 礫混りの砂質土および粘性土 他に比べて不均質 N値は0~10程度を示すが、2前後を主体とする 層厚約3.5m 	<ul style="list-style-type: none"> 礫混りの砂質土主体 N値は不明 層厚5m程度(表面波より推定)
	地下水位	<ul style="list-style-type: none"> 地下水位≒GL-1.4m(標高40~43m) 高い 	<ul style="list-style-type: none"> 地下水位≒GL-3.4m(標高41~42m) 低い 	<ul style="list-style-type: none"> 地下水位≒GL-4m(標高41m) 低い
	被害状況	<ul style="list-style-type: none"> 盛土内の間隙水圧上昇による流動的すべり崩壊より、変状が顕著に見られる。 噴砂が確認される 	<ul style="list-style-type: none"> 地震の揺れに伴う宅地の被害は少しみられる。 	<ul style="list-style-type: none"> 宅地被害なし

評価		× 現地再建は困難である	○ 現地定住は可能である	○ 現地定住は可能である。
		<ul style="list-style-type: none"> 地下水位が高く、盛土内の間隙水圧上昇による流動的すべり崩壊が発生し、滑動崩壊に至った不安定な地盤である 地盤改良および地下水低下工により対策を検討したが、地盤改良による透水性の悪化および集水地形により地下水位低下工の効果が不確実であることから、宅地地盤の将来的な安定性の確保が困難である。 	<ul style="list-style-type: none"> 地下水位が低いとともに埋もれた段丘崖から離れており、盛土内の間隙水圧上昇による流動的すべり崩壊の発生がなかったとともに影響が及ばない領域。 生活道路の確保として、市道の補修及び地盤改良工が必要とされる。 	<ul style="list-style-type: none"> 著しく変状した範囲で認められるVs=140m/sec以下の速度層がほとんど分布しないととも180m/sec以上の速度層が広く分布。 対策工は不要。
宅地としての適切性		宅地地盤の将来的な安定性の確保は困難な区域	宅地地盤に被害が認められない区域	宅地地盤に被害が認められない区域

- ・ 災害危険区域の指定に向けて手続きを進める。
- ・ 防災集団移転促進事業等の事業適用の可能性について、国と協議を行い検討を行う。

- ・ 地下水位が低く、流動的すべり崩壊がなかったことから、抑止対策等は特に行わない。
