二の丸東側土手の災害復旧工事について

工事期間：平成 29 年 11 月～平成 30 年 2 月（青葉区公園課が担当）

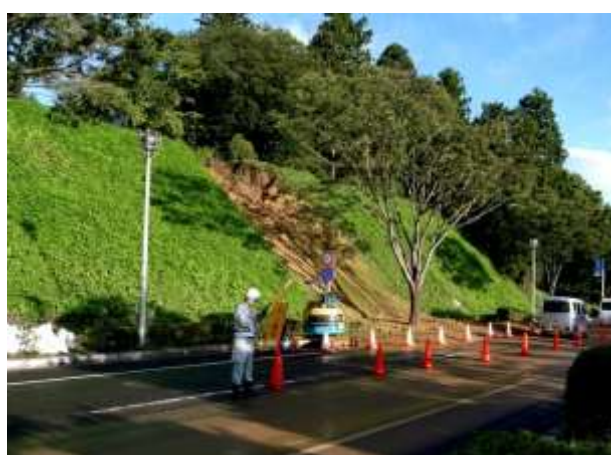
図 2 被災状況

被災原因：平成 28 年 9 月 8 日から 9 日にかけての大雨（総雨量 132.5 ミリ、1 時間あたり最大 31.5 ミリ）

表面水の排水機能不足、大雨時の湧水処理機能不足

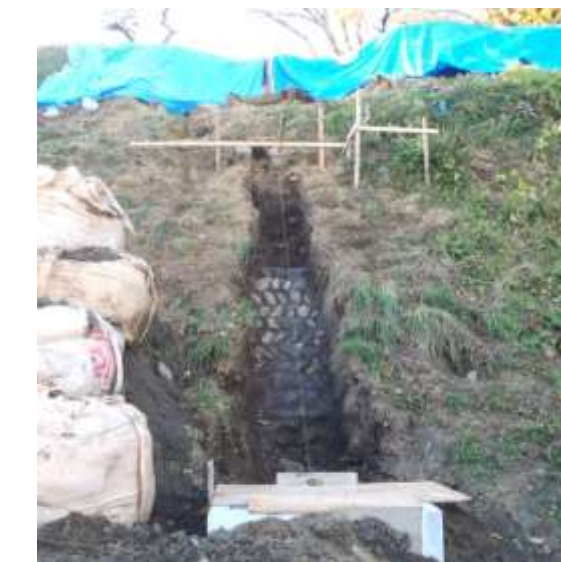
図 7 法面の盛土内部から見つかった古い擁壁（コンクリ使用）
