1 仙台城跡の調査について

2) 令和元年度の調査成果について

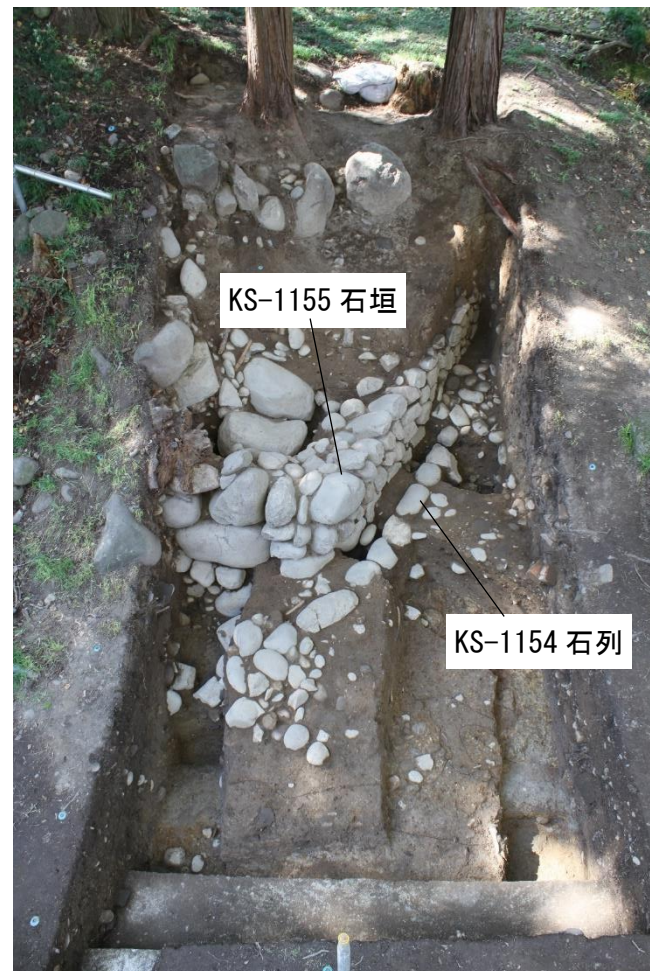
図 2 登城路跡 3 次調査区 完掘状況（東から）

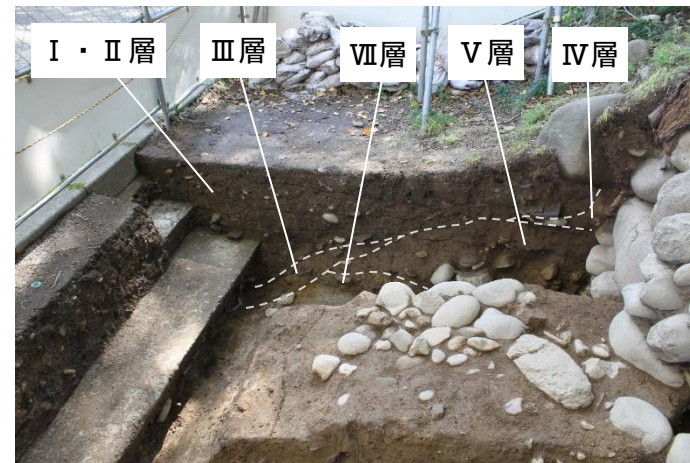
図 3 登城路跡 3 次調査区 南壁断面（北から）

- I・II 層：第二次関大戦後の整地土。レンガ・ガラス片を含み、熱で変形したガラスを含む。
- III 層：近代以降の整地土。レンガ・ガラス片を含むが、熱で変形したガラス片を含まない。
- IV・V 層：近代以降の可能性のある層。レンガ・ガラス片を少量含む。
- VI 層：上面で 19 世紀後半代の遺物が出土した層。VI 層上面に KS-1155 石垣が構築される。
- VII・VIII 層：19 世紀代の遺物が出土した層。最下層の VIIIb 層から 19 世紀代の遺物が出土した。

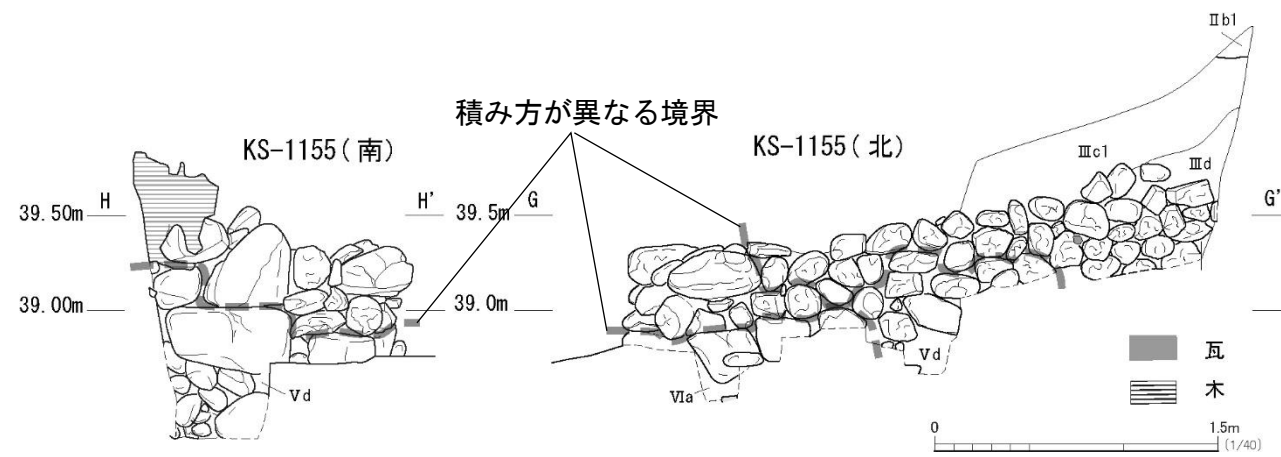
- 〔調査成果〕
- ・調査区内には、大きく分けて 8 層の堆積土または整地土が確認され、I 層が現代、II～V 層が近代以降、VI～VIII 層が 19 世紀以降の年代が考えられる。また、II 層は溶けたガラスが含まれるため、第二次世界大戦後の整地土と考えられる。
 - ・巽門西側石垣の延長と見られる KS-1155 石垣と、それに付属する KS-1154 石列を検出した。
 - ・KS-1155 石垣は北側と南側で積み方が異なり、それぞれの中でも異なる積み方が観察される。石垣は、南側は VI 層上面、北側は V 層上面に構築される。
 - ・登城路の路面は、V 層上面と考えられ、近代以降の可能性が考えられる。VI 層上面も、遺構が検出されていることから、登城路の路面であった可能性が想定される。

図 7 KS-1155 石垣立面図 (1/40)

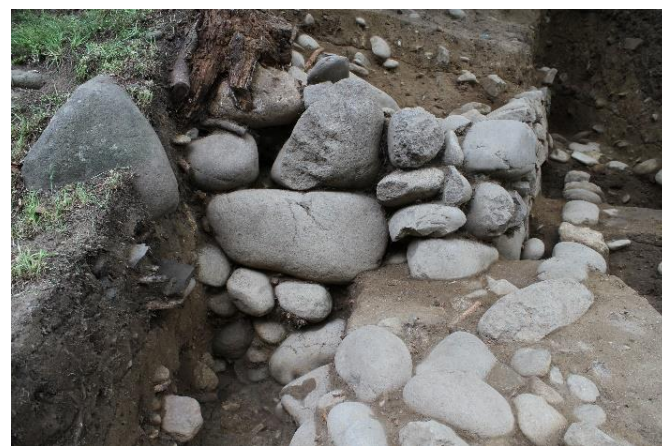
図 8 北に延びる石垣 (東から)

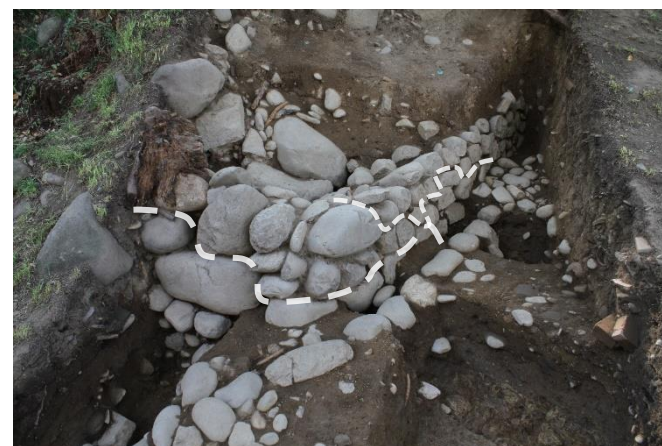
図 9 北西に延びる石垣と前面の石列 (北東から)

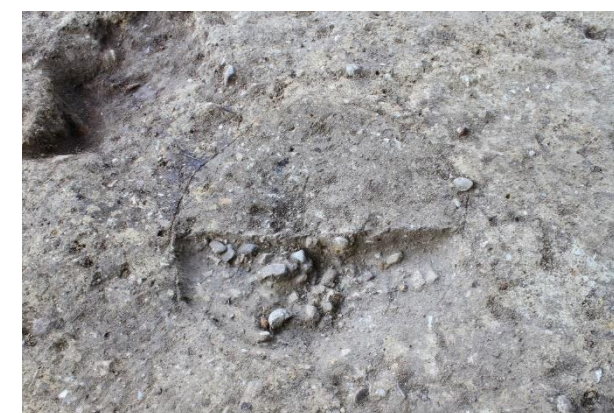
- 1 区 ・中央部に集石を伴う円形の遺構（KS-1159）を検出した。柱跡などの根固め石の可能性もあるが、周囲に柱跡等がなく、塀跡等に関連する遺構と判断できなかった。
 ・KS-1159 上面や表土などから、少量だが 17 世紀代の遺物が出土した。土塁に伴うものではなく、三の丸（東丸）の政宗屋敷や蔵の管理に関わる遺物が混入したと考えられる。
- 2 区 ・瓦を多く含む KS-1165 集石遺構を検出した。集石は検出面より深さ 55 cm まで及び、瓦や石などを廃棄した遺構の可能性も考えられる。出土した瓦が、土塁上の建造物に由来するのか、または隣接する子門に由来するのかは明らかに出来なかったが、棧瓦が含まれず、瓦が土塁上の建造物に用いられていたものとする、2 区周辺の建造物は仙台城で棧瓦が使用される時期には無くなっていた可能性が考えられる。
- 全体 ・調査区全体で遺構が少なく、いずれの遺構も単独で存在し、明確に塀跡等に係る遺構と判断することは出来なかった。少なくとも、今回の調査区周辺では、仙台城の廃城時に塀跡等は無かったと考えられる。

図 12 1 区 KS-1159 掘削状況 (南西から)

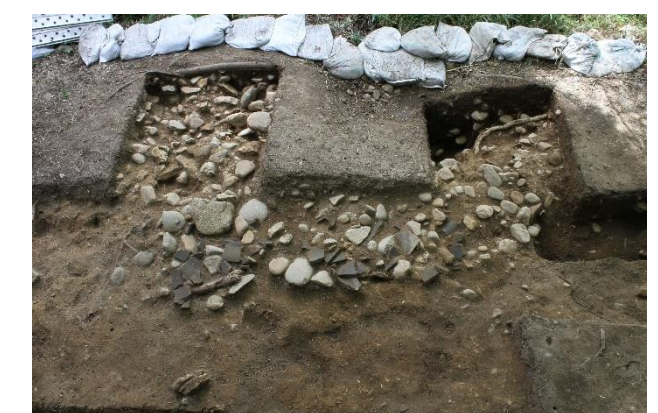
図 13 2 区 KS-1165 集石遺構 (北から)

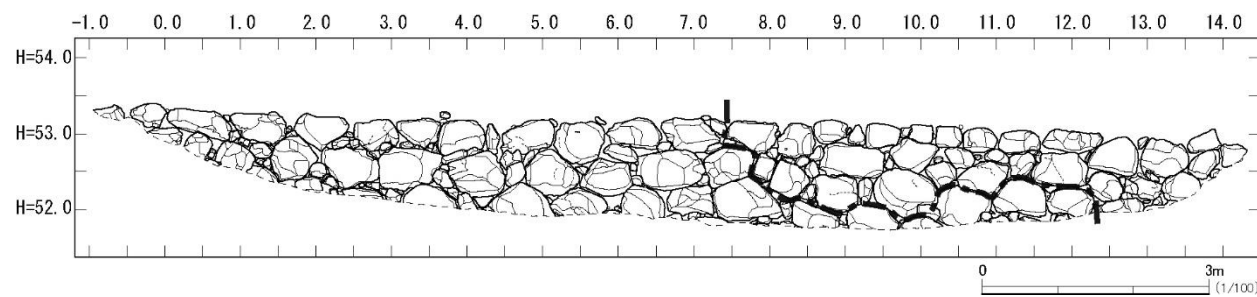
〔調査成果〕 ・石垣の年代は、多くが規模の小さい石垣であるため、A 面のみ検討すると、A 面西側は、横長の自然石を横目地が通るように積む特徴があり、本丸北壁石垣 I 期石垣と類似することから、慶長年間の可能性がある。A 面東側は、自然石を乱積みにし、石材を落とすように積む特徴があり、本丸北壁石垣 II 期石垣と類似することから、元和 2 年以降から正保年間の積み直しの可能性が考えられるが、修復履歴などは現在のところ確認できない。

図 15 清水門北側石垣 A 面立面図

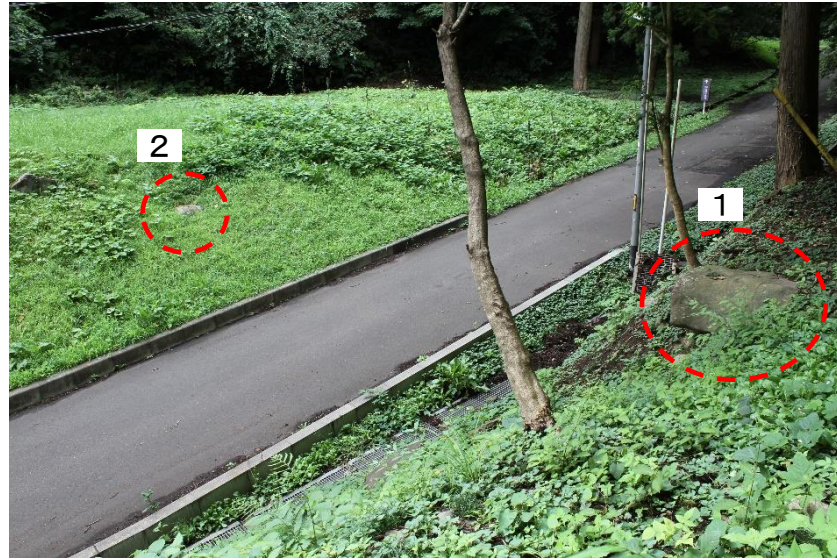
・礎石は、平成 15～17 年度の測量で、南と北で高さが異なることが指摘されていたが、今回も高さが異なることを確認した。北側の礎石は標高 51.1m (H23 震災前：51.8m)、南側は標高 50.7m (H23 震災前：51.3m) で、約 0.4m の高低差があり、上面の比高差が大きくなる。一方で、北側礎石下部に埋没する石材は、確認できる高さが標高 50.6m で、南側礎石との比高差は小さい。

図 18 清水門跡に残る礎石（北東から）

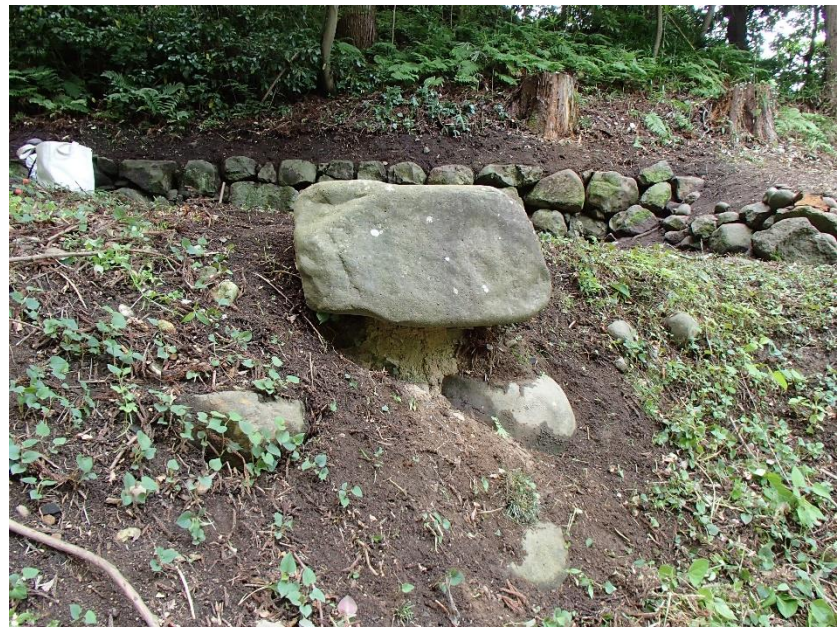
図 19 清水門北側礎石 側面（南から）

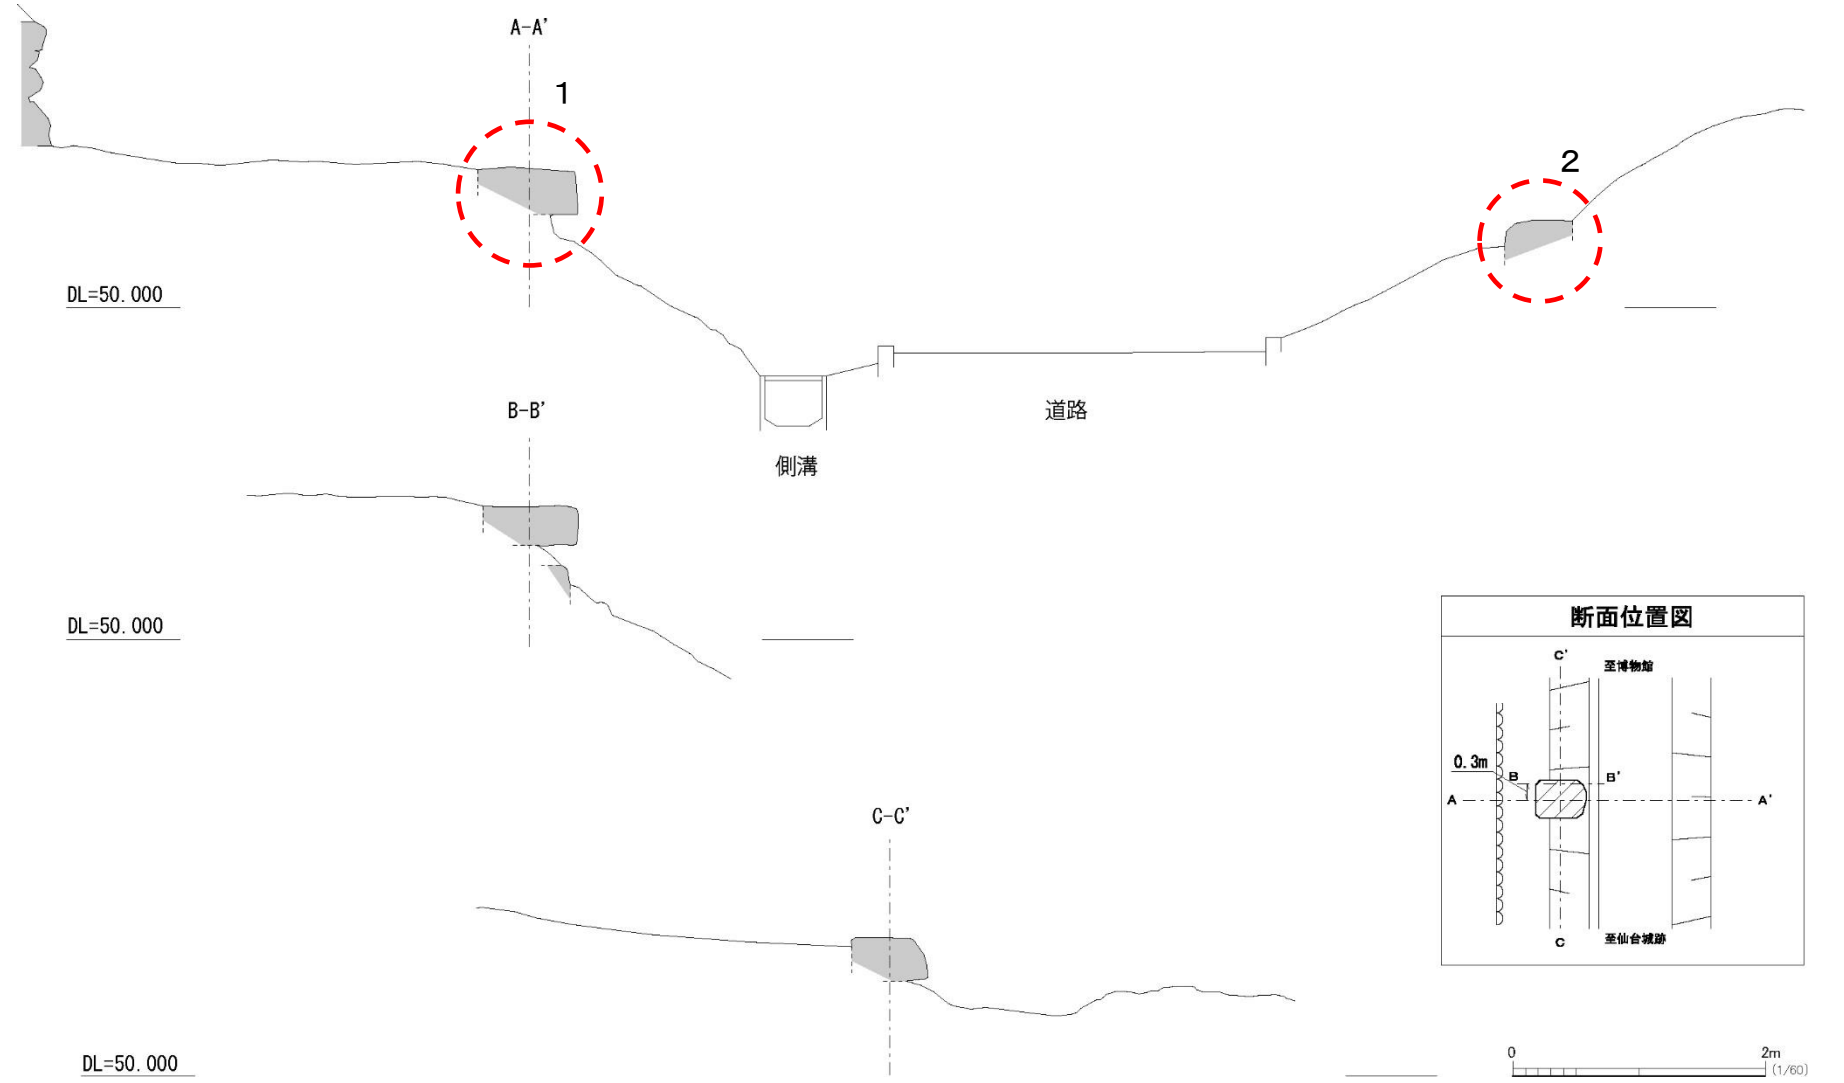
図 20 清水門北側礎石断面図

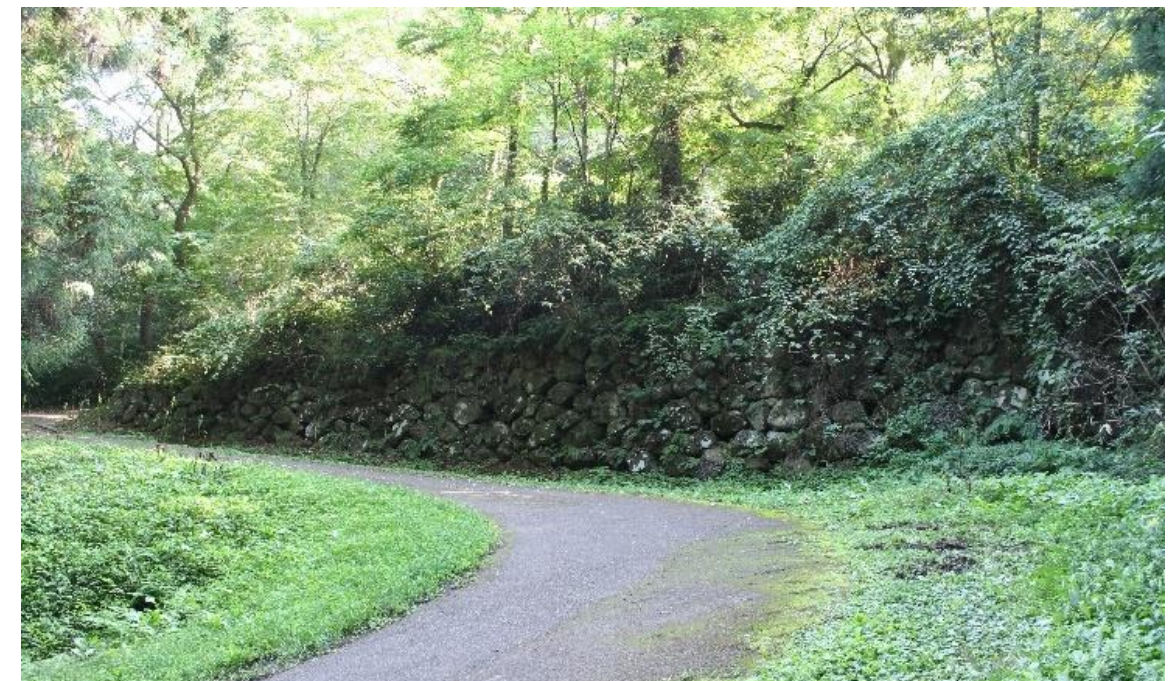
- ・現況で石垣の変形が見られ、崩落の危険性がある状況であるため、早急に現況を記録することにより、保存のための方策を検討する材料とする。

図24 第37次調査（沢門下石垣測量）（北から）
