### (3) 福島県沖地震による被災石垣他の復旧について

#### ■被災の経緯

令和3年2月13日(土)23時9分に発生した福島県沖地震(仙台市青葉区:震度5強)及びその余震によって被災した。

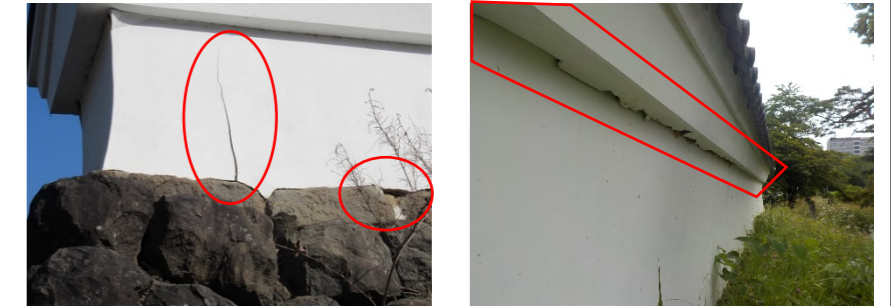
#### 大手門北側土塼

漆喰の剥離や亀裂が見られ、雨水や植物の侵入により躯体への影響が懸念される。

亀裂・剥離状況

剥離および亀裂箇所について、部分的な補修を行う。

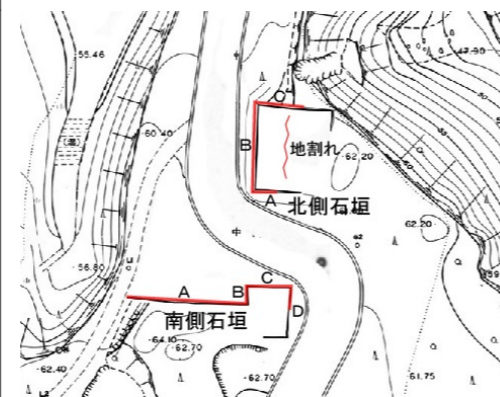
#### 中門石垣

目地の拡がり、せり出し、ハラミ、間詰石の落下が見られる。

被災状況を測量し、記録したうえで解体範囲を確定し解体・積み直し工事を実施する。また、北側石垣北東法面の動きについて地形調査(傾斜計)を行う。

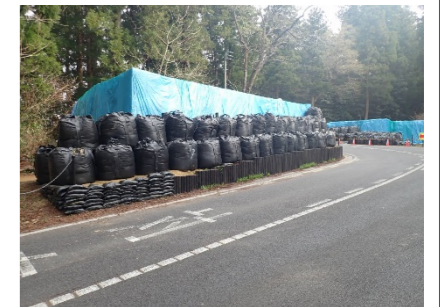
- ・南側石垣C、D面隅角部石材の取り外し(3石)
- ・大型土嚢の設置、ブルーシートによる養生

応急措置完了後

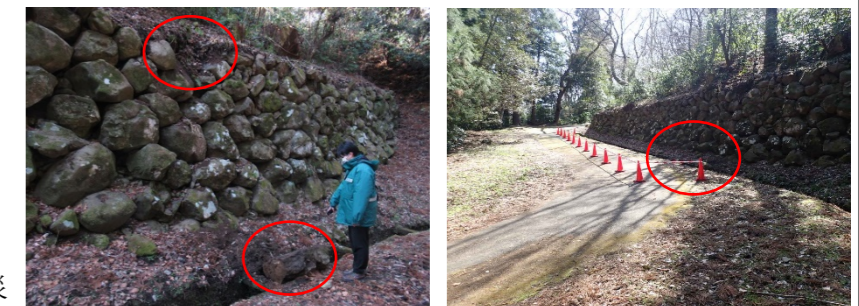
#### 沢門下石垣

天端石1石が落下している。ハラミや間詰石の落下は目視ではみられない。

落石状況(左) 応急措置完了後(右)

被災状況を測量し、被災状況を把握したうえで落下石材は積み直し、その他の被災箇所についてはその後検討する。

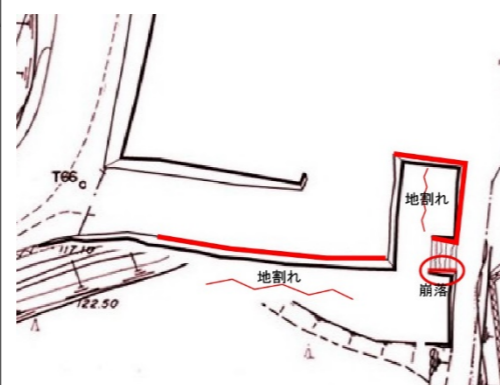
#### 酉門石垣

一部崩落箇所がみられる。また、ハラミ、天端面の地割れが見られる。

被災状況を測量し、把握したうえで崩落箇所の積み直しを行い、その他の被災箇所について復旧方法を検討する。

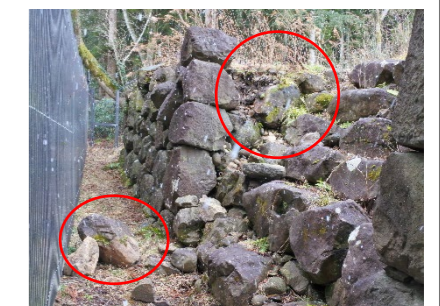
崩落状況
