(1) 仙台北城跡整備事業について

令和6年度大手門発掘調査の成果

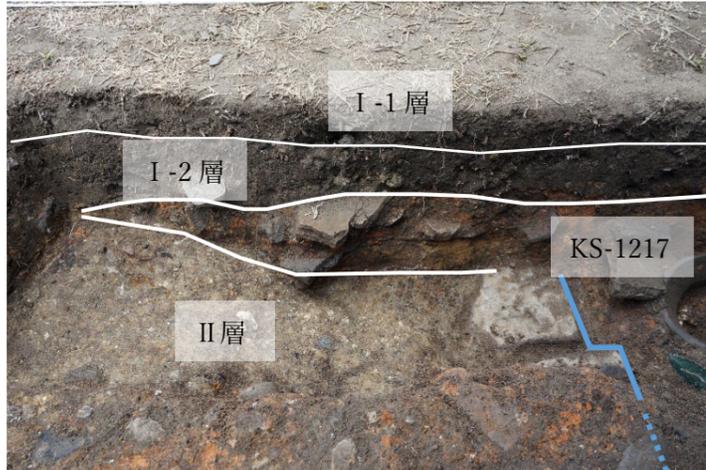
I-1層: 現表土

I-2層: 現代の整地層(戦後)。瓦等の遺物が出土し、部分的に瓦が密集している箇所が認められた(写真2,3)。花崗岩の破片が混入しており、昭和8年の馬碑設置に伴い、花崗岩を加工した際のものと考えられる。南側では玉石を含む範囲が確認され、旧道路に伴う砂利が表面に含まれているものと考えられる。

II層: 大手門・大手門脇櫓焼失前の地表面(明治の修復に伴う整地層)。南西側では表面に玉石が含まれる。この面で脇櫓に沿って焼土を含む範囲が確認された。(写真4,5)

写真1 南北ベルト基本層序(東から)

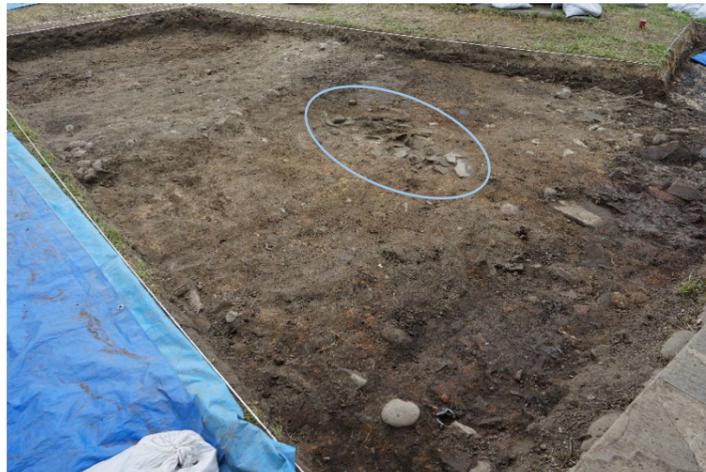
写真2 I-2層中検出状況(北東から)

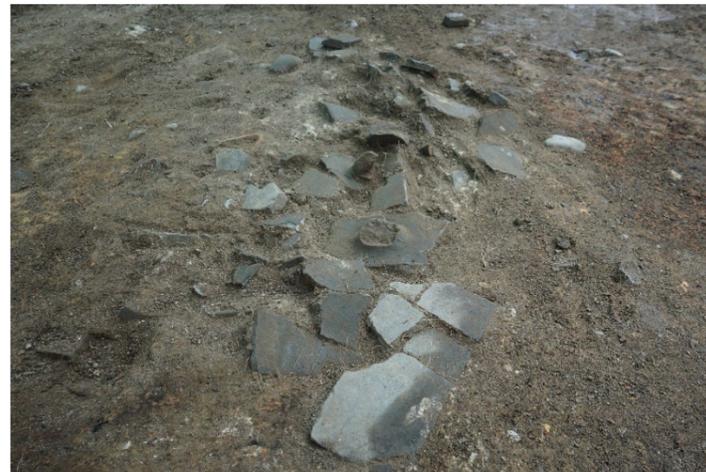
写真3 I-2層中遺物検出状況(北から)(写真2青枠線部分)

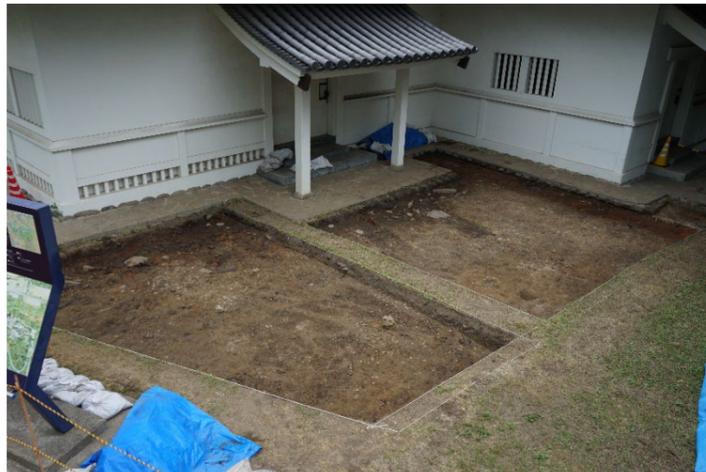
写真4 II層上面遺構検出状況(南西から)

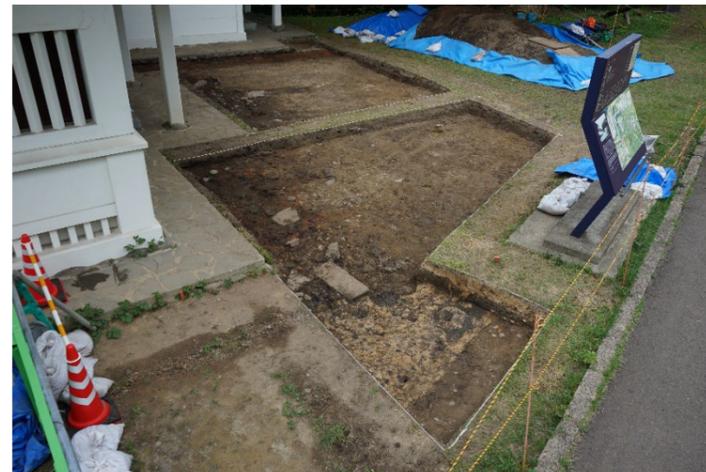
写真5 II層上面遺構検出状況(北西から)

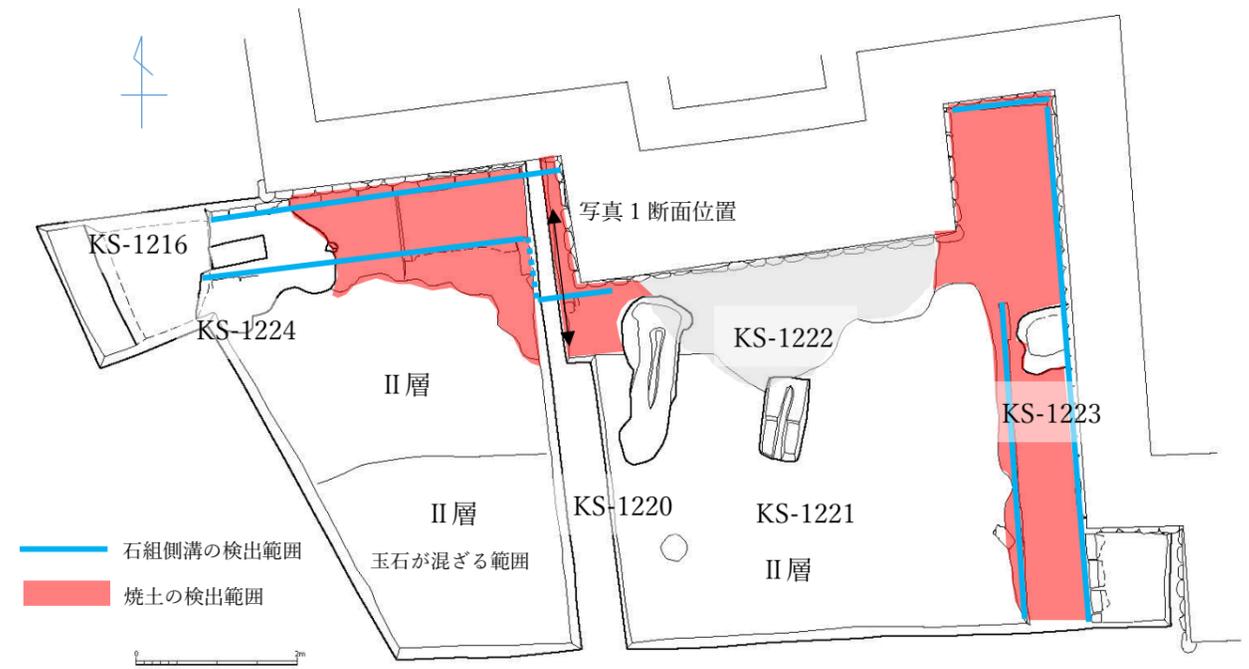
第2図 2区平面模式図(S=1/80)

KS-1217 石組側溝(R5調査区からの延長を確認)

KS-1222 石材の抜き取りに伴う掘削

KS-1220 溝状の落ち込み。KS-1222を切る。

KS-1221 溝状の落ち込み(KS-1220と一对の轍跡の可能性)

KS-1223 土坑状の掘り込み

KS-1224 土坑状の掘り込み(レンガを多量に含む)

KS-1216 溝状の掘削(R5調査区からの延長を確認)。KS-1224を切る。

- ① II層が地表面となり、KS-1217石組側溝が作られ、機能していた。(明治23年の修復以降)
- ② 昭和20年仙台空襲により、大手門・大手門脇櫓が焼失し、焼土や瓦などが石組側溝(KS-1217)に入る。
- ③ 焼失後に整地が行われ、瓦・壁材、焼土、コンクリート・モルタル片、レンガ等が、石組側溝内に流入する。
- ④ 石組側溝の一部が抜き取られる(KS-1222)。脇櫓の再建に伴うものか。溝状の掘削(KS-1216)によって、西側の側溝が攪乱を受ける。

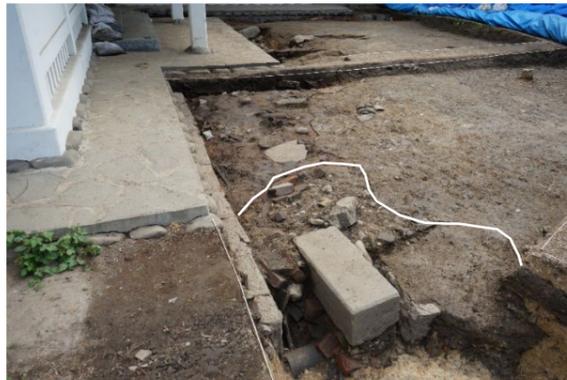
土坑状の掘り込み KS-1224 (写真 6, 7)

KS-1217の堆積土を切っている。レンガを並べたように埋められている箇所も認められた。KS-1216に切られる。

写真6 KS-1224 断面状況 (北西から)

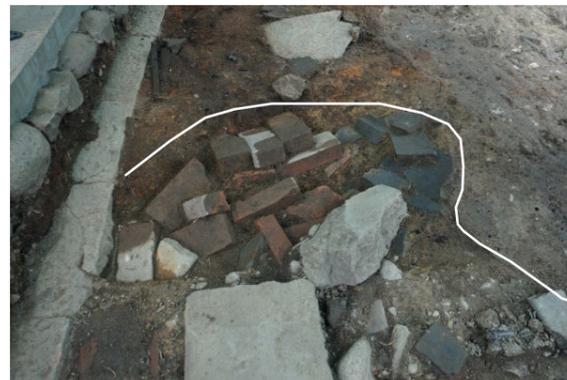
写真7 KS-1224: レンガの出土状況 (西から)

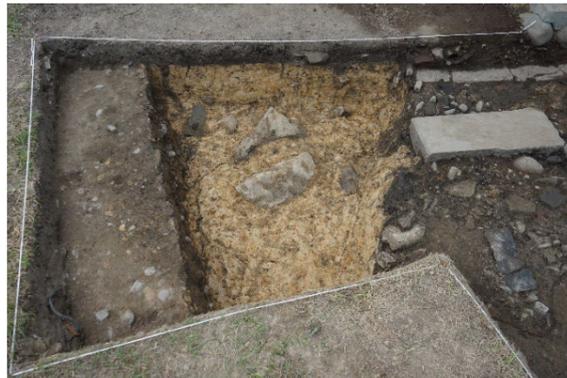
急角度の溝状の掘削。II層とKS-1224を切っていることから、戦後の掘削であると考えられる。

写真8 KS-1216 検出状況 (南から)

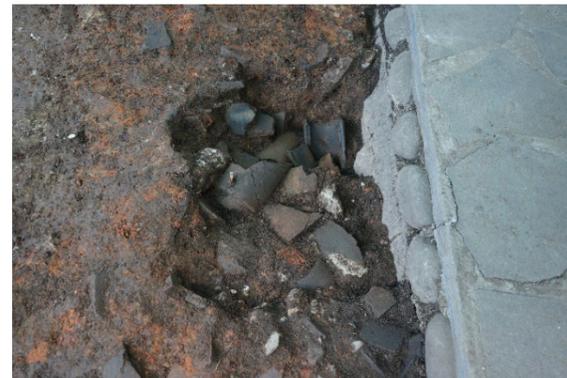
KS-1217上の焼土を掘り込んでいる。

写真9 KS-1223 完掘状況 (南から)

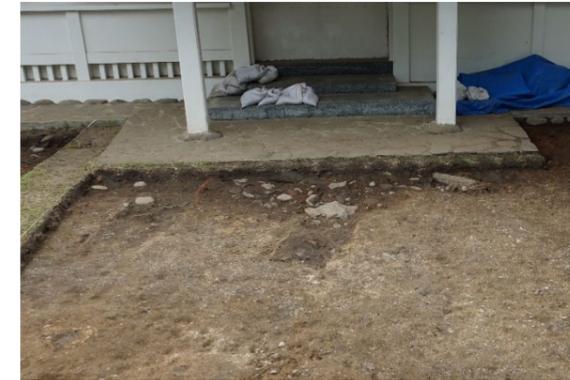
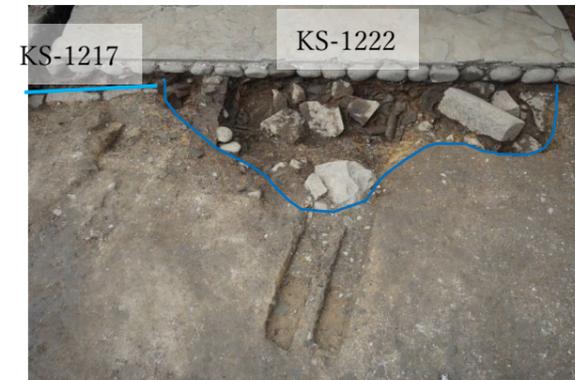
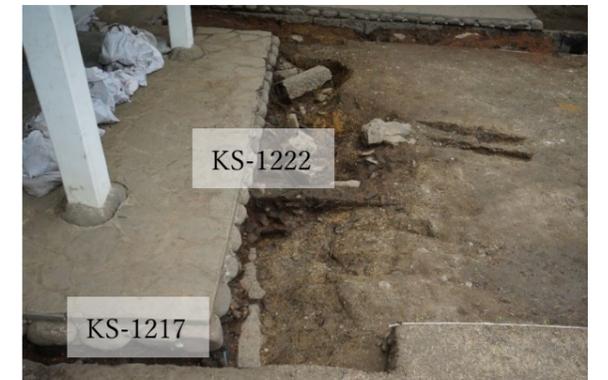
写真10 KS-1222 検出状況 (南から)

写真11 KS-1222 遺物等出土状況 (南から)

写真12 KS-1222 検出状況 (西から)

- ・KS-1217の南辺を削り取っている掘削。石組側溝の石材の抜き取りに伴う掘削と考えられる。
- ・堆積土中には石組側溝や石段由来と考えられる石材や、瓦等の遺物が多量に混入している。

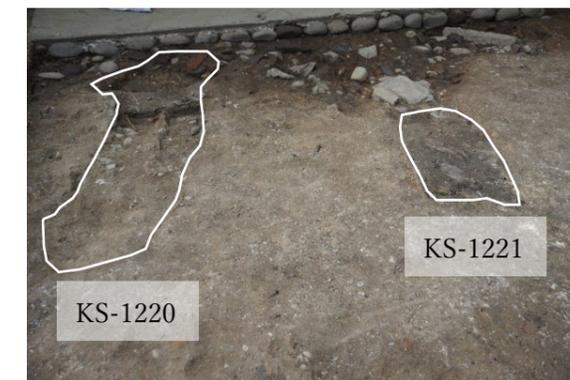
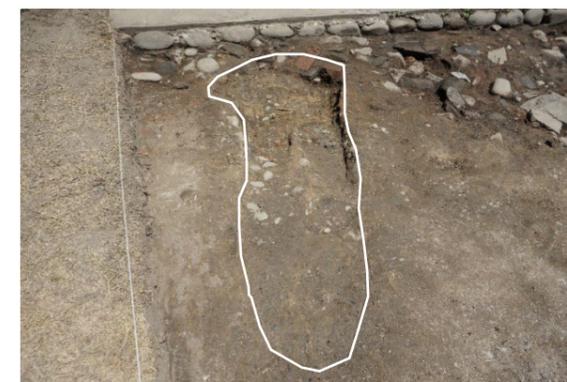
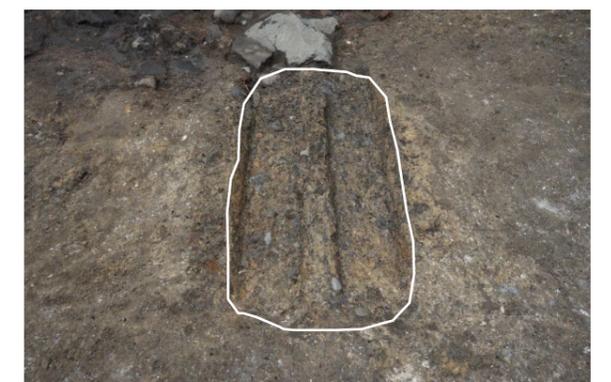
写真13 KS-1220,1221 検出状況 (南から)

- ・焼失後の整地後の攪乱。KS-1222を切る。
- ・平行していることと、どちらも中央に細い高まりがあることから、車両の轍(ダブルタイヤの後輪か)である可能性が考えられる。

写真14 KS-1220 完掘状況 (南から)

写真15 KS-1221 完掘状況 (南から)

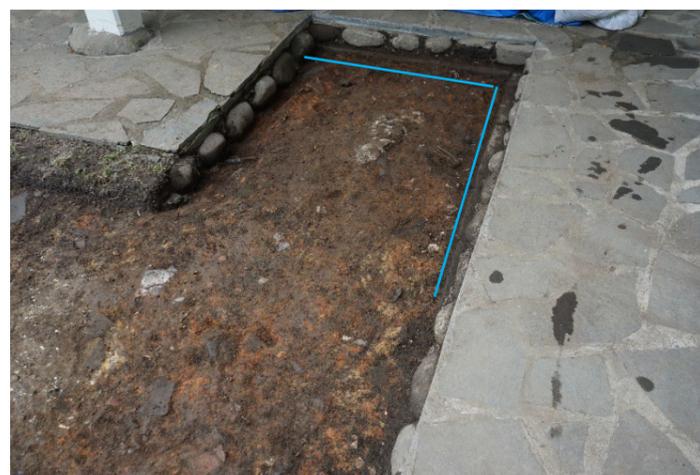
- ・大手門と大手門脇櫓の周辺を巡っていたと考えられる石組側溝。雨落ち溝としての機能が推測される。
- ・大手門脇櫓の犬走りに沿って屈曲している様子が確認された。一部は脇櫓(再建)の下になっている。
- ・南東角で側溝の底面を確認したところ、扁平な丸石が敷き詰められていることが確認された。側石は西面・東面ともに2段に積まれている。
- ・側溝の幅は75~78cmであり、昨年検出の石組側溝と同様である。

写真18 北西角の屈曲(南東から)

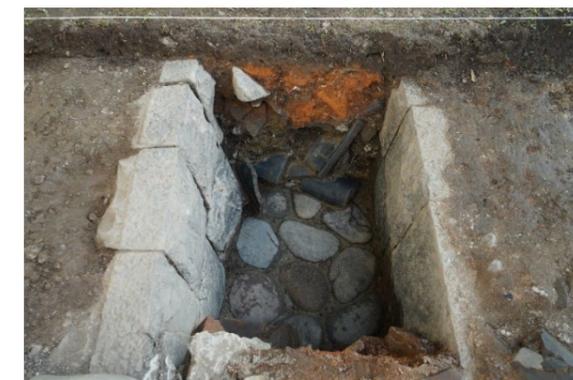
写真20 南東サブトレ：石組側溝断面(北から)

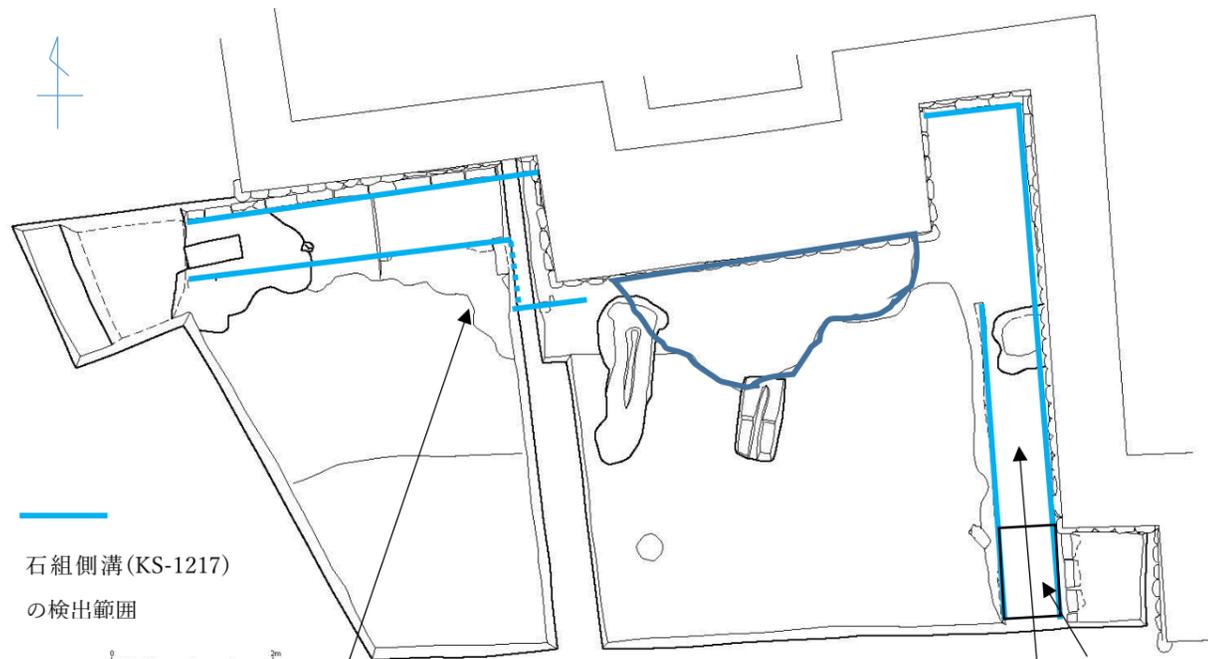
第4図 石組側溝の検出範囲(1/80)

石組側溝(KS-1217)の検出範囲

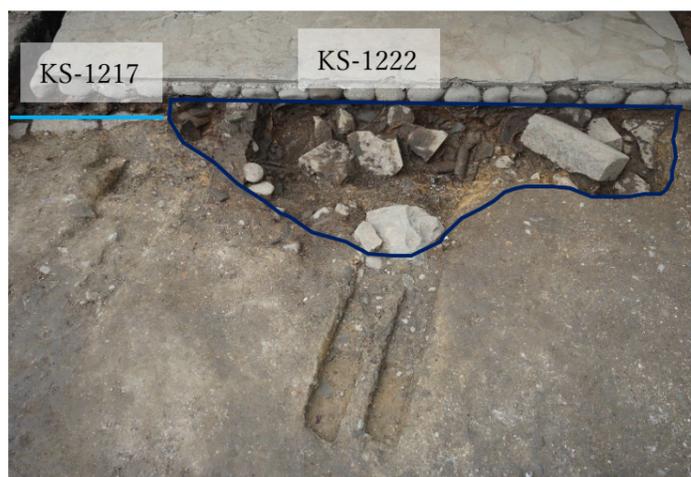
写真19 石組側溝の南辺の攪乱(KS-1222)の状況(南から)

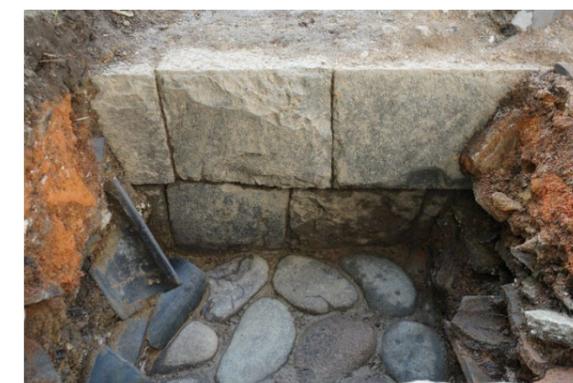
写真21 南東サブトレ：石組側溝西面(東から)

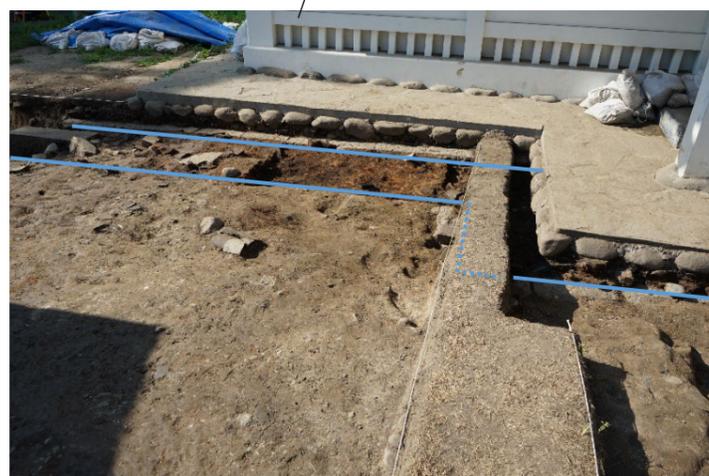
写真16 石組側溝：東西辺の屈曲箇所(南から)

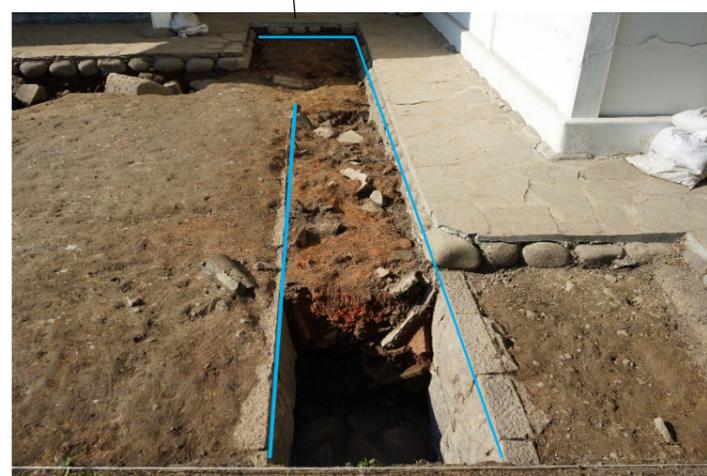
写真17 石組側溝：東側南北辺の状況(南から)

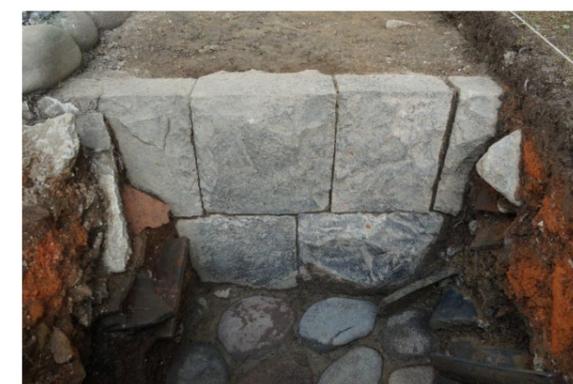
写真22 南東サブトレ：石組側溝東面(西から)

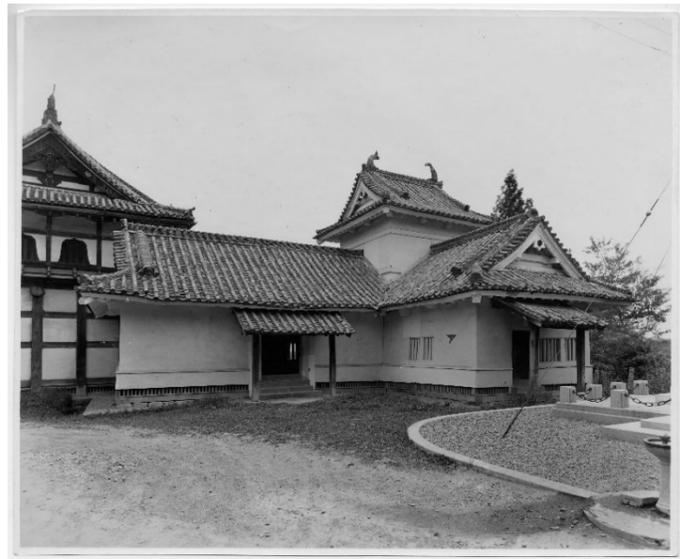
- ・2区では石組側溝を除くと、大手門焼失後の遺構のみが確認されており、大手門焼失前は写真25のように脇櫓と写真手前の馬碑の間は平地になっていることが窺える。

写真25 大手門脇櫓背面

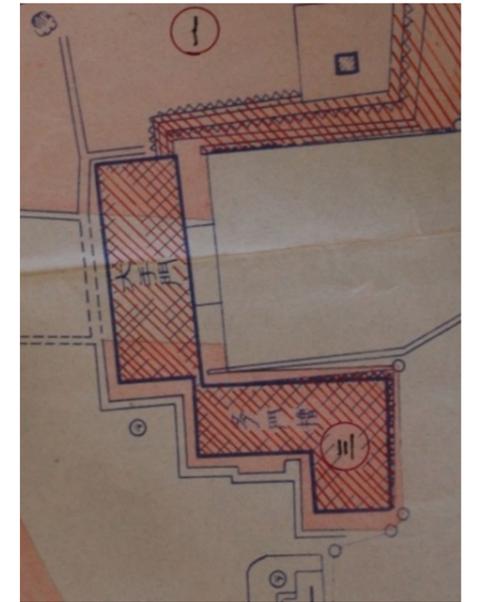
第6図 市道師団公園道線一部廃止箇所表示図・
敷地実測平面図(昭和13) 敷地実測平面図

- ・昨年度の調査の検出範囲と比較すると、西側の南北方向については昨年検出部の延長線上にあたることを確認された。
- ・脇櫓南側については、再建された犬走の輪郭に沿って屈曲している。側溝の北辺については脇櫓（再建）の下にあり、確認することができなかった。
- ・脇櫓（再建）西側の側溝の南北方向については、脇櫓（再建）の建物方向とはややズレが確認される。脇櫓（再建）南側の石組側溝の東西方向、南北方向については、脇櫓（再建）の建物方向と概ね一致する。この方向の違いの理由については今後の課題である。
- ・検出された範囲全体から石組側溝の輪郭を推測すると、第6図の平面図に類するものになると考えられる。犬走に沿って屈曲し、北東の角でその他の辺よりもやや広がる点でも一致している。
- ・昨年度北西側で、石組側溝の底面の一部を確認した。その際の底面の標高は54.560で、側溝上端から底面までの深さは0.4mであった。今回南東角で底面の一部を確認し、その標高は54.405で、側溝上端から底面までの深さは0.6~0.7mであった。
- ・第6図のように石組側溝の末端が五色沼側の崖にあるとすれば、底面の深さを調整することで五色沼にも排水を行っていたものと推測される。
