(2) 災害復旧について

§ 2. 仙台城跡石垣の被災メカニズムと現代工法の検討について

石垣解体時に実施した各種調査を通して明らかになった仙台城跡石垣の被災メカニズム及び現代工法検討結果は以下のとおり。

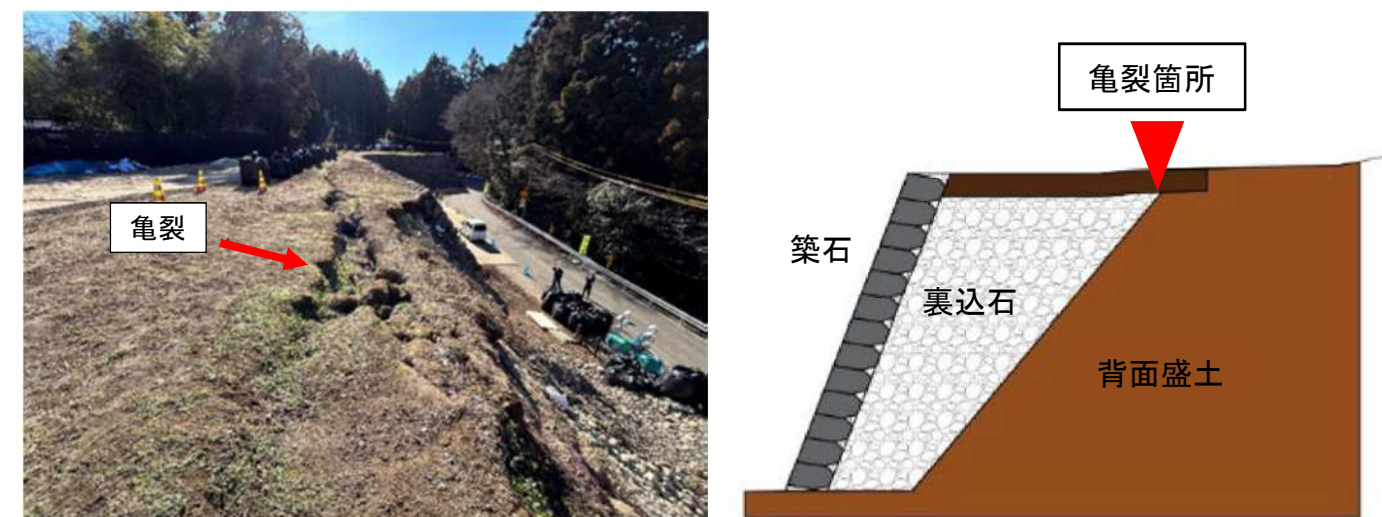
図 2.2 E面亀裂写真と亀裂箇所

- ・裏込幅広い 切石積み石垣 → 亀裂発生箇所が築石から離れている
- ・裏込幅狭い 野面積み石垣 → 亀裂発生箇所が築石に近い
- ・亀裂発生箇所は裏込石と背面盛土の境界部

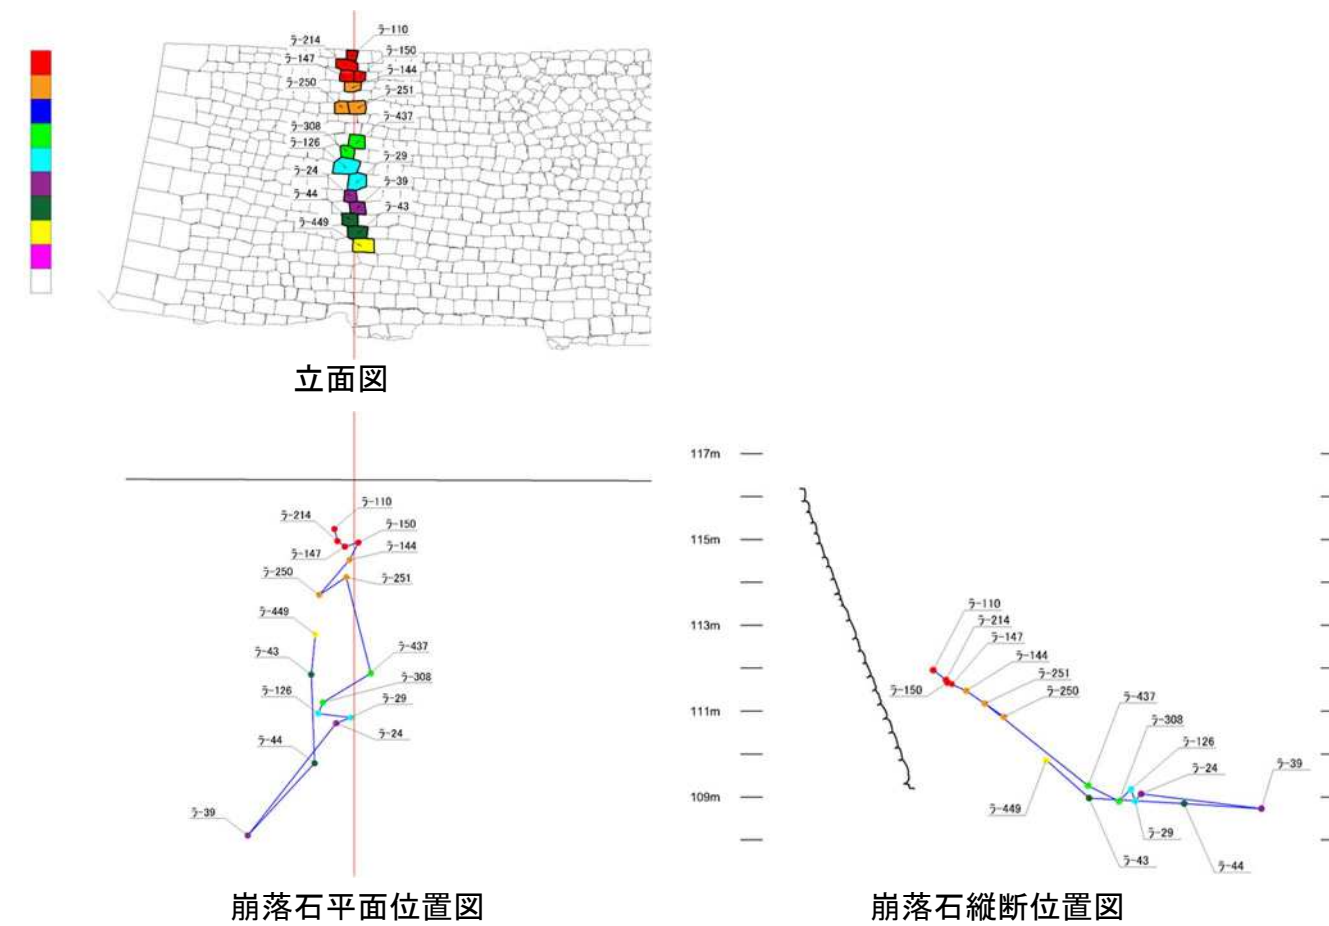
図 3.4 E 面石垣崩落状況図

- ・中段部（紫、水色、緑）の石材が遠くまで移動している
- ・上段部（赤、橙、青）の石材は築石近くに位置している
- ・崩落石材の位置から「く」の字状に折れるように崩壊した

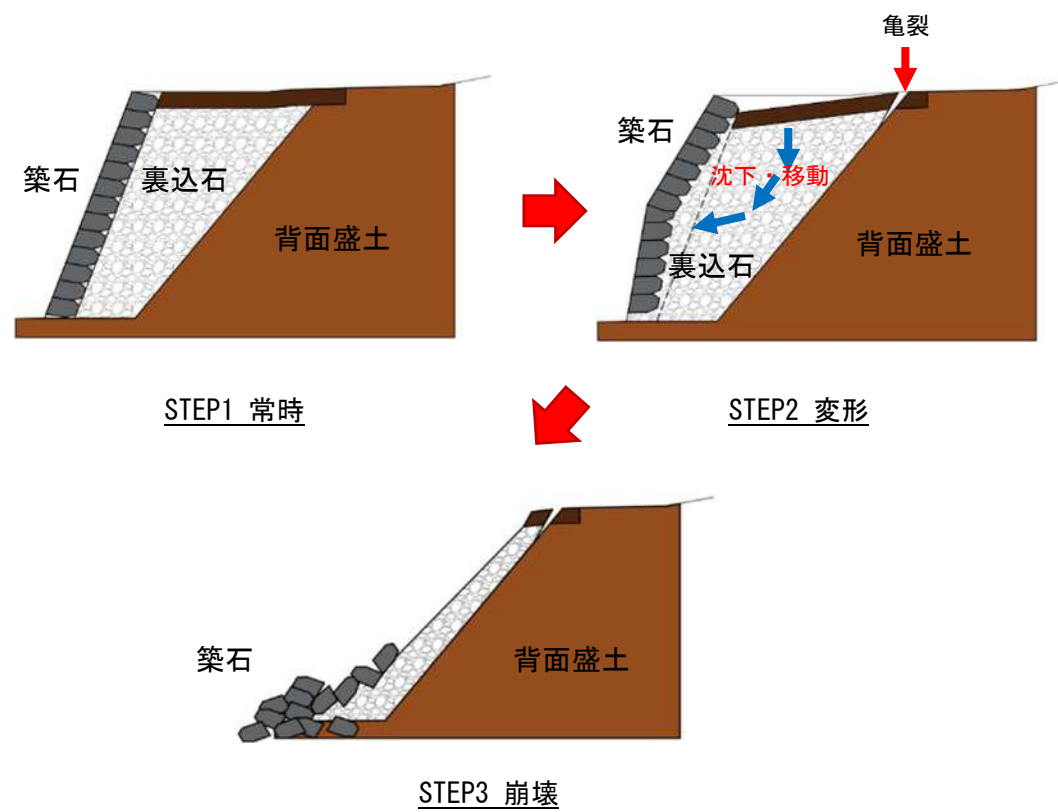
図 4.2 今回の石垣被災状況

「2. 天端亀裂箇所の位置」や「3. 崩壊した石材位置の調査」等から、被災状況として地滑り的な崩壊（図4.1参照）は発生しておらず、地震時における裏込石の動きに対し、築石が耐えられなくなり変形を起こし、さらに変形が進んだ箇所においては崩壊まで至ったと考えられる（図4.2参照）。

また、裏込石の幅が大きい切石部については、野面部に比べ変形量が大きい。これは、裏込幅の大きい箇所は地震時の動きが大きいと推定される。

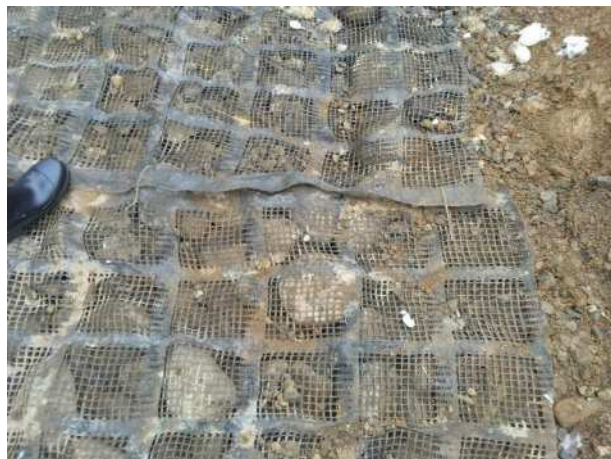
<上段>

ジオテキスタイルは健全(破断なし)

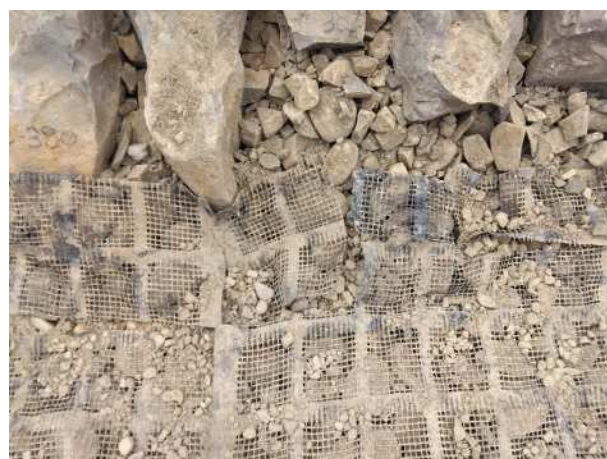
<中段>

ジオテキスタイルに破断有り

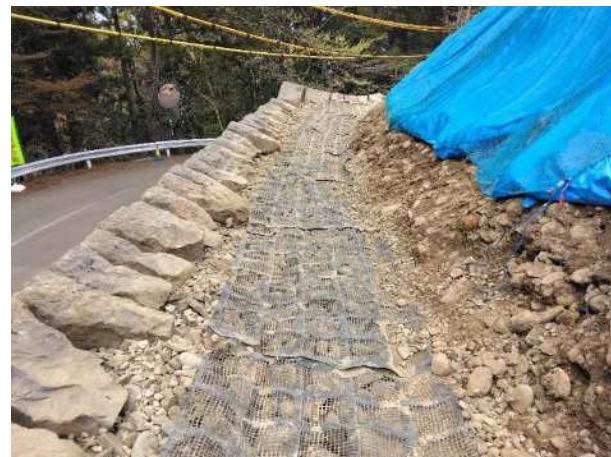
<下段>

ジオテキスタイルは健全(破断なし)

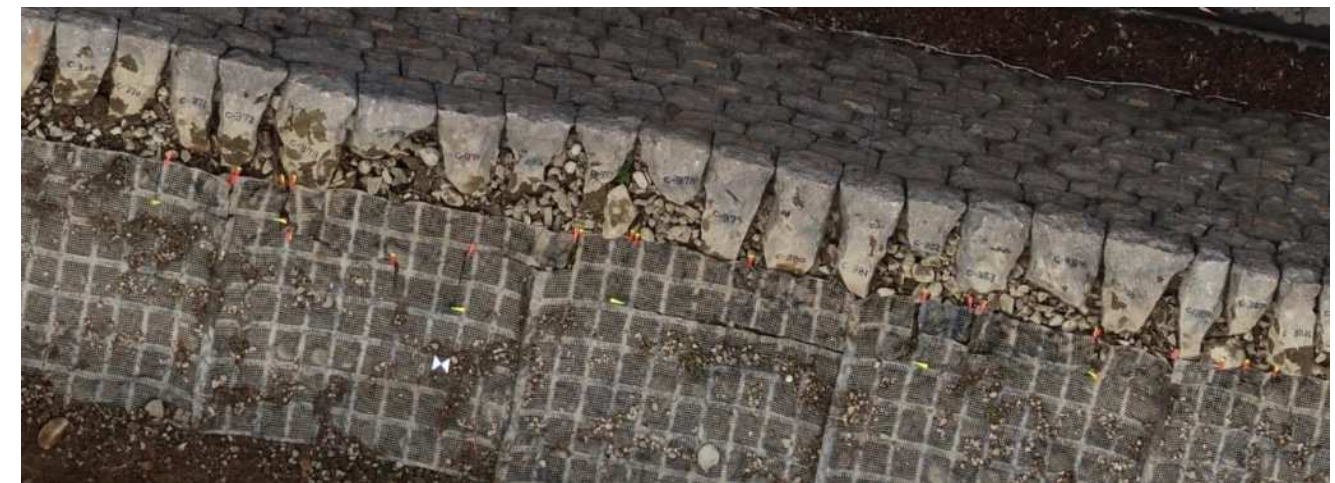
図5.3.1 中段ジオテキスタイルの破断状況(上空写真)

- <ジオテキスタイル破断状況の特徴>
- ・中段のみ破断している(上・下段は破断なし)
 - ・破断の方向が一定ではなく、ランダムである
 - ・築石に近い部分での破断である
 - ・上記により、裏込石の変形・沈下が顕著な箇所での不等沈下による破断と想定

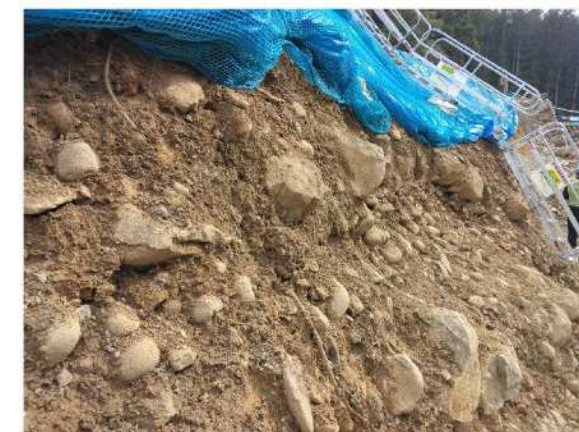
図 5. 5. 1 E面背面盛土写真

- ・C、F、G、H面については、背面盛土の掘削は遺構面の損失を伴うため、遺構面をできるだけ保存する観点から、背面盛土部 (安定領域) に鉄筋を挿入し、鉄筋とジオテキスタイルを連結する。
- ・E面については、背面盛土部に旧石材と想定される巨石が存在する (図 5. 5. 1 参照) ため、遺構面保存の観点から、背面盛土前面に改良盛土を設置し、改良盛土にジオテキスタイルを定着させる。
