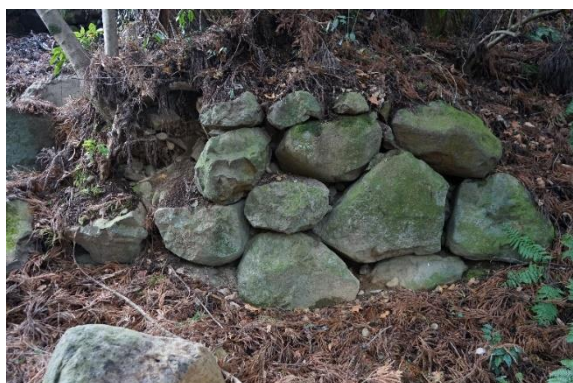
R3 地震では被害が確認されなかったが、R4 地震によって崩落した。

E面崩落状況(北から)

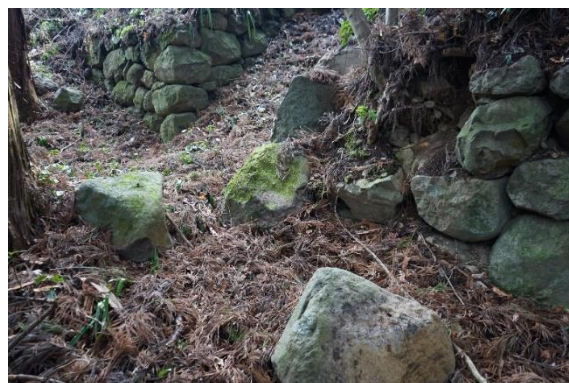
E面崩落状況(北西から)

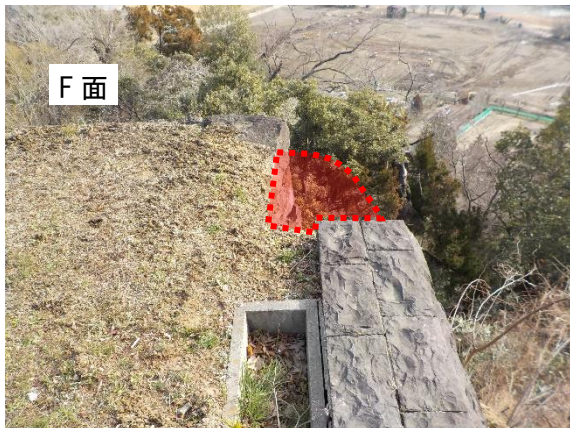
R4 地震によって、石垣 F 面端部を押さえていた補強石材および盛土が崩落した。崩落箇所は平成 18 年に石垣 F 面の補強のために施されたものであり、石垣自体の変形および崩落は認められない。

F 面端部補強石材・盛土崩落状況 (南西から)

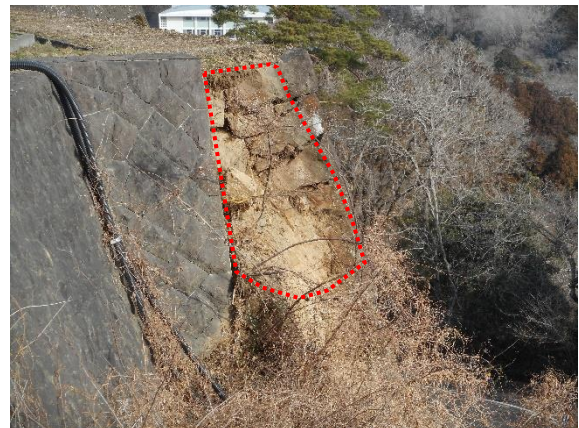
F 面端部補強石材・盛土崩落状況 (南から)

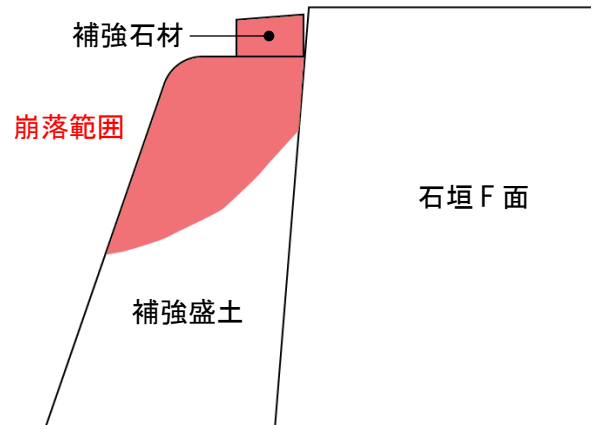
崩落状況模式図 (東から)

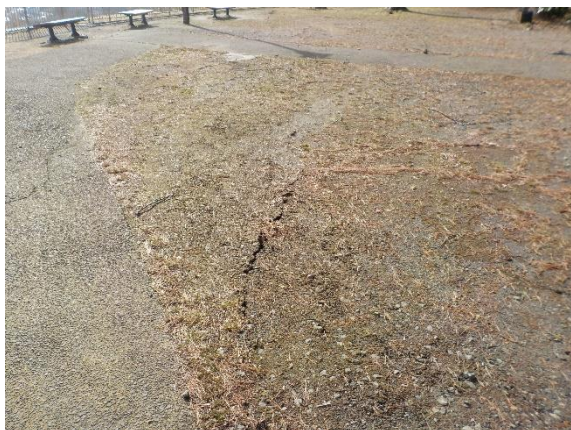
R4 地震によって地割れが発生した。当該箇所は、平成 27 年に法面補強が実施されており、最大 28m のアンカーが打ち込まれている。

地割れ状況(北西から)

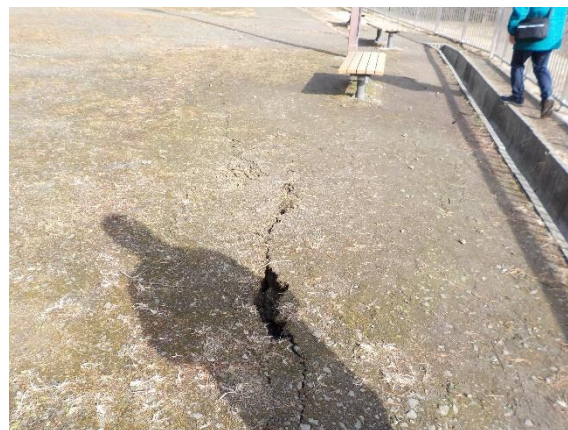
地割れ状況(南から)

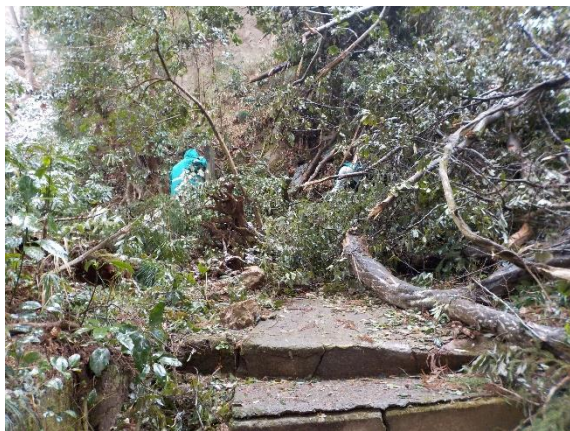
R4 地震により崖面の崩落が数か所確認された。崖面の崩落により、崖沿いにある蛸崎神社が土砂に埋まっている。

崩落箇所 A 蛸崎神社周辺状況(東から)

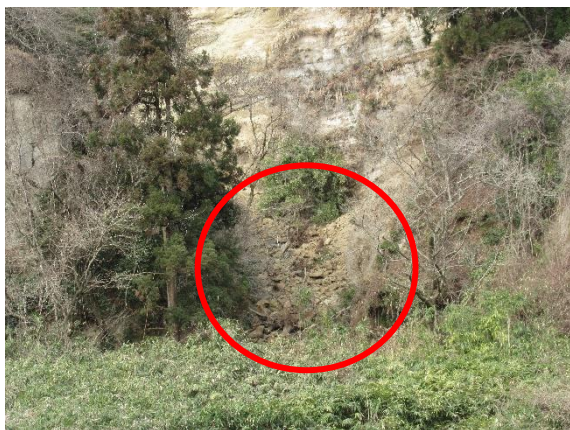
崩落箇所 B 状況 (北東から)

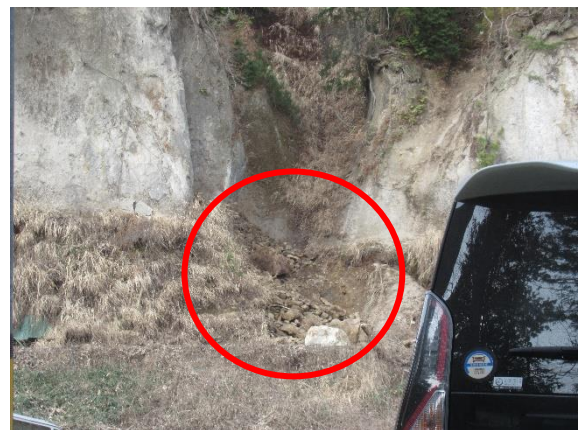
崩落箇所 C 状況 (北東から)

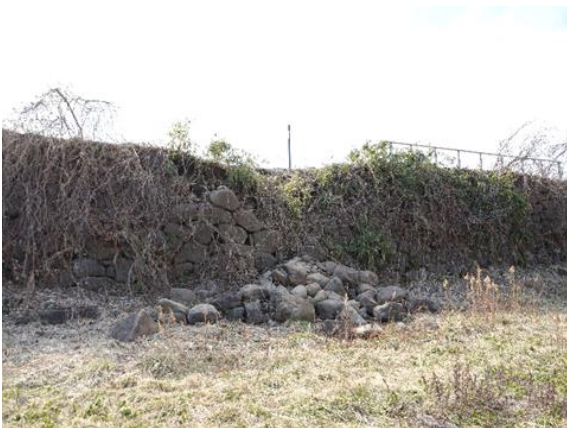
R4 地震による崩落を確認した。当石垣は、史跡範囲外であるものの仙台城跡を構成する要素であるため報告するものである。

崩落状況(南東から)

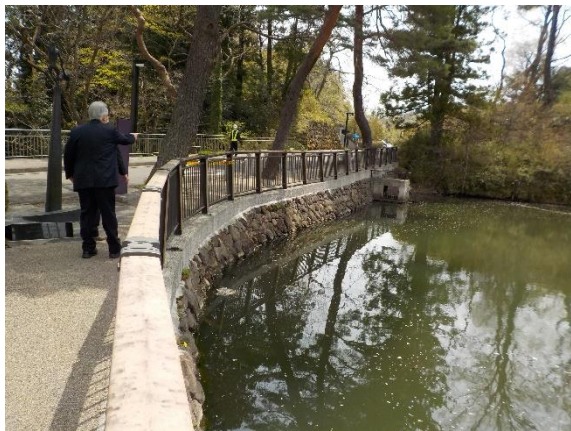
R4年地震により変形を確認した。護岸の石積みが変形した影響で上面の園路も変形している。

護岸変形状況(北西から)

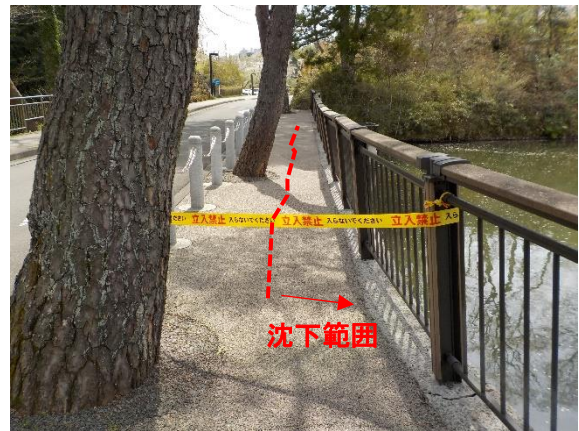
園路沈下状況(北から)

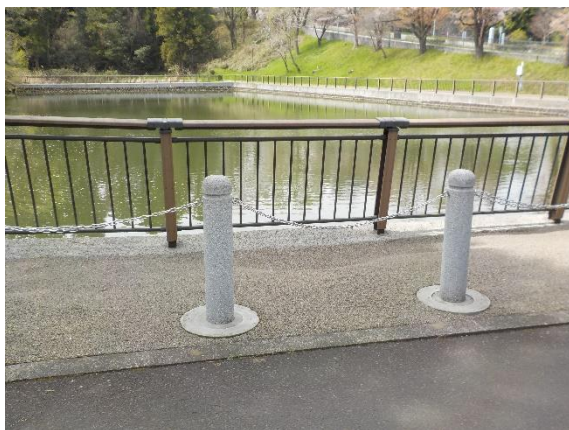
園路沈下状況(東から)

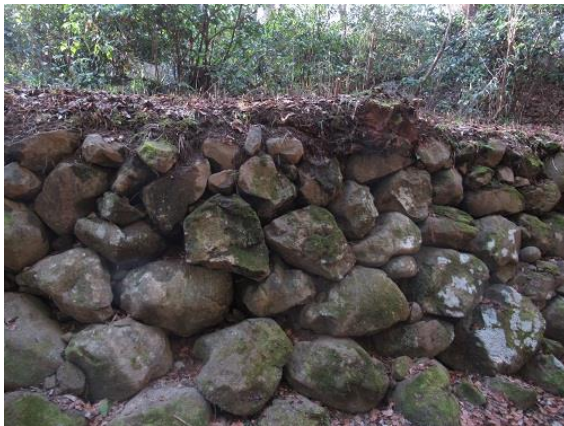
R3 地震によって、石垣の変形が見られ、天端石 1 石が落下した。R4 地震では新たな石垣の落下は認められていない。

石垣変形状況（北から）

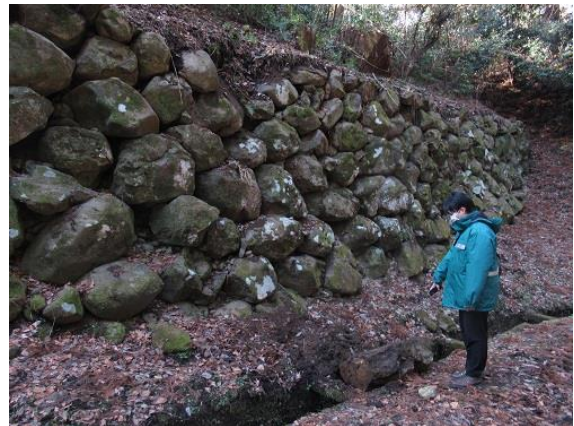
天端石落石状況（北東から）

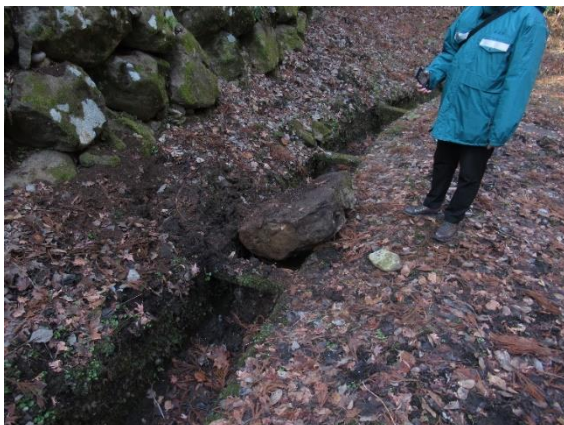
落下した天端石（北東から）

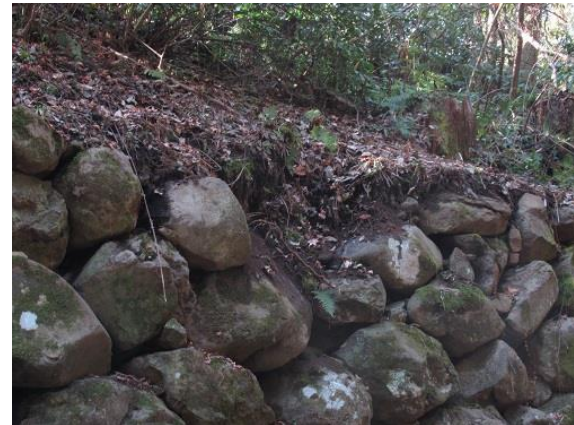
天端石落下箇所（北東から）
