1. 令和5年度発掘調査 仙台城跡大手門跡および周辺発掘調査（第1次）の状況

1. 調査の概要

調査目的：大手門の位置の確認と遺構の残存状況の確認

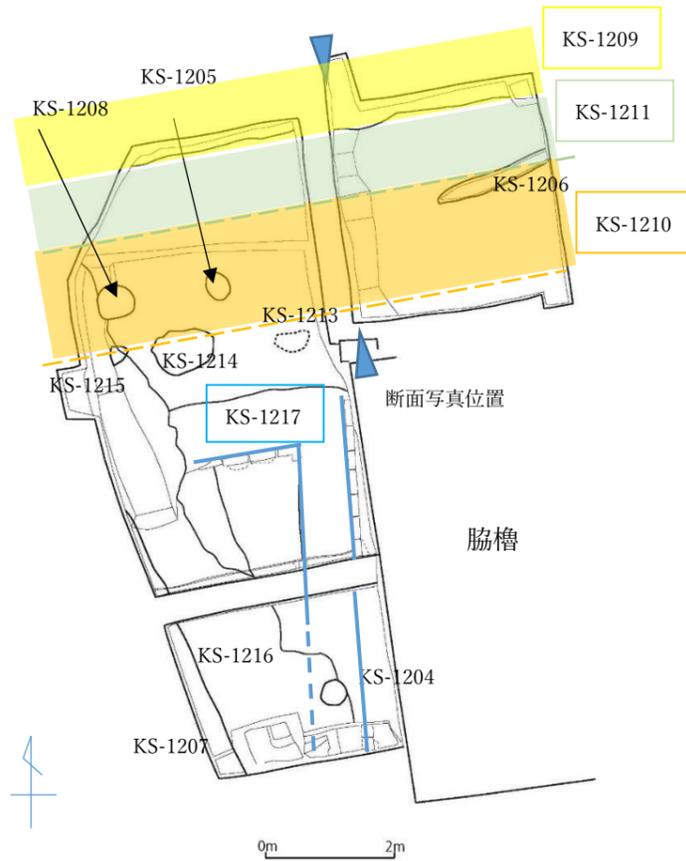
第5図 1区で検出された遺構

- ・1区北側については大手門焼失後、掘削より大きく改変を受けていることが確認された。
- ・1区の北西部では、現表土の下で斜面上からの流入による土の堆積後に、斜面を均すための土を盛り、整地されていることが確認された。(II層)
- ・大手門の焼失後、北側に向けて急角度の掘削が行われており (KS-1210)、KS-1210 掘削後の埋め土を掘り込み、ヒューム管が設置されている (KS-1211)。
- ・KS-1210、KS-1211 の埋め土の上で、斜面が均された後、歩道に伴う側溝 (モルタル玉石造) が造られている (KS-1209)。

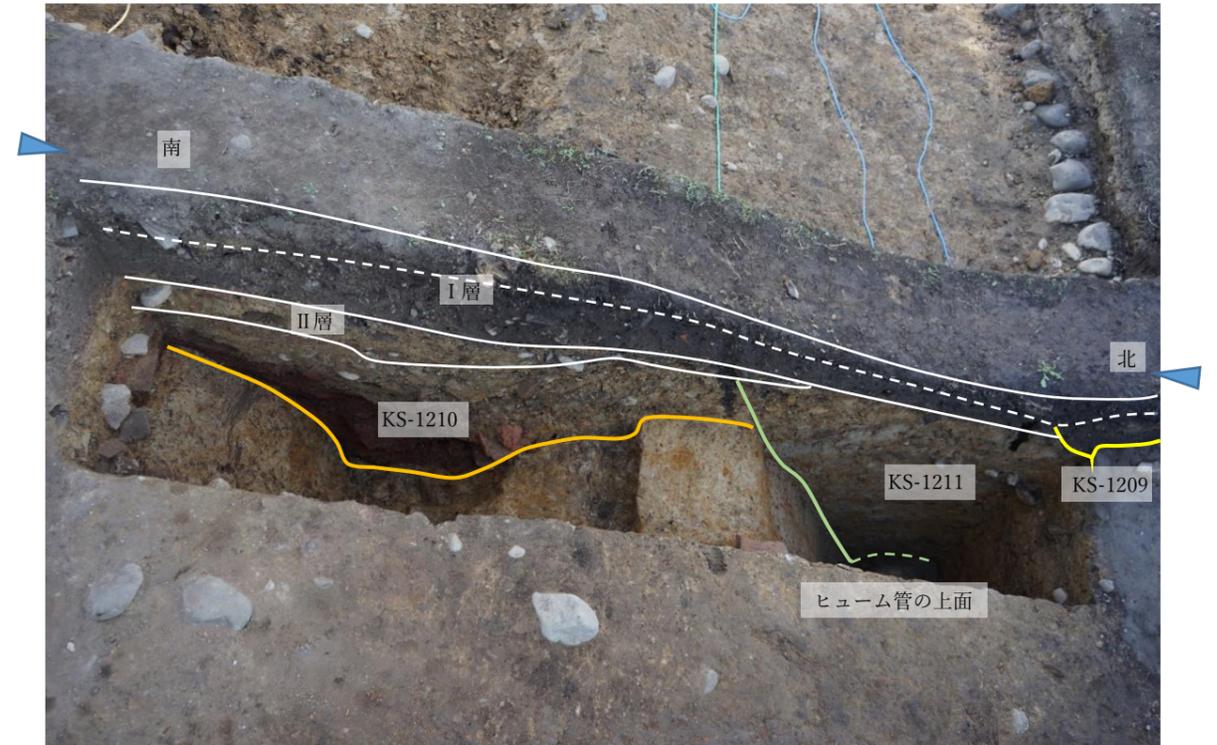
第8図 南北ベルト東面断面 (東から)

I層 現表土～現代堆積土

5層に細分される。斜面上からの流入土の堆積のほか、北西部ではさらに斜面を均すため整地されていることが確認された。

II層 現代整地層。KS1210、KS1211 の上面で斜面を均している盛土。

III層 近代～現代整地層。石組側溝 (雨落ち溝) を構成する石材の控え部分と地表を均していた抑え土。焼失以前から存在したものと考えられる。

IV層 自然堆積層

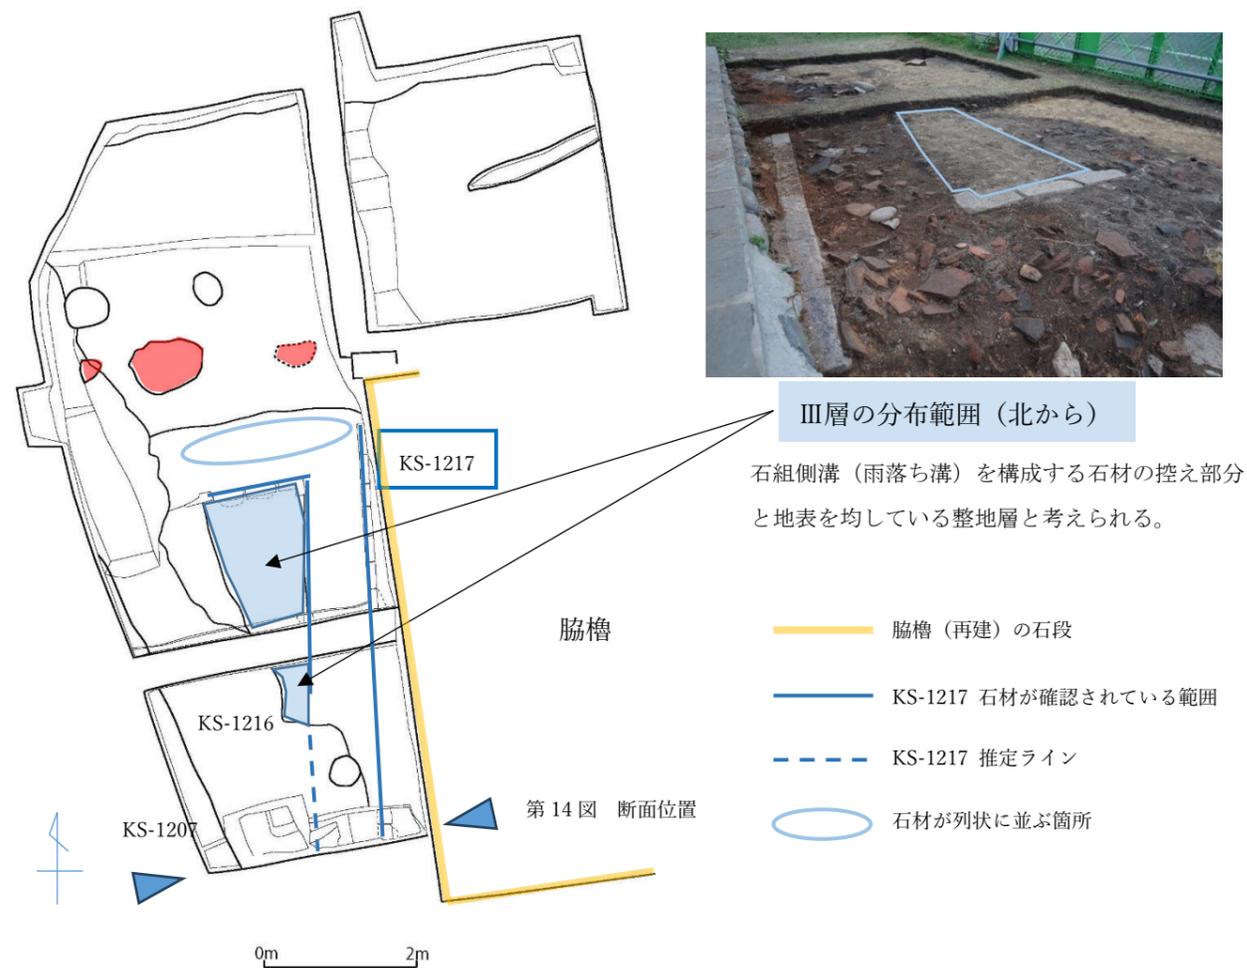
第9図 KS-1217 石組側溝の周辺の状況

大手門脇櫓（再建）の西では、石組側溝が検出された。

- ・南北方向と東西方向に伸びている状況が確認され、鋭角に屈曲する（第9図）。
- ・石組側溝の堆積土からは、大手門と大手門脇櫓が焼失した際のものと考えられる焼土と赤色化した瓦が確認されたため、焼失以前より存在した施設であると考えられる。
- ・古写真や図面から、大手門と大手門脇櫓の周囲には側溝が巡っていることが見受けられることから、それら建物に伴う側溝として機能していたものと考えられる。
- ・石組側溝の東西辺の北面は残っていないものの、推定される位置では石材が東西に並んでおり、側溝の石材の台石または、上から2段目の石材であると考えられる。（第10図 囲み部分）
- ・KS-1216による改変を受ける以前に、石組側溝南北辺の西面の一部や、東西辺の西側の石材が抜き取られている可能性があり、抜き取りによるものと考えられる掘削の埋め土内では焼土は確認されない（第13図①層）。

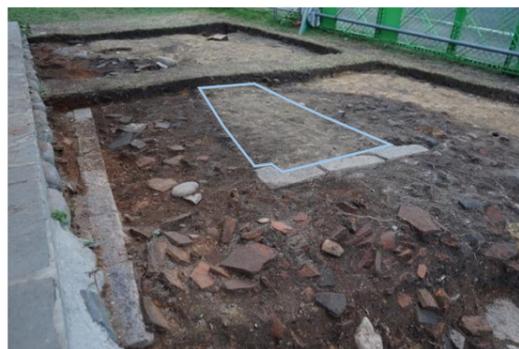
III層の分布範囲（北から）

石組側溝（雨落ち溝）を構成する石材の控え部分と地表を均している整地層と考えられる。

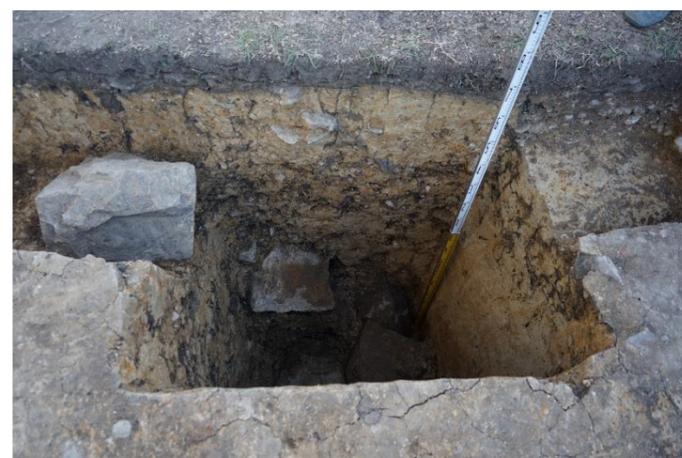
第12図 南壁：KS-1216 断面（北から撮影）

調査区の西半では、急角度の落ち込みが確認されている（KS-1216）。コンクリート片等が確認されることから現代の改変である。堆積土中には四角錐の石材が複数混入している。

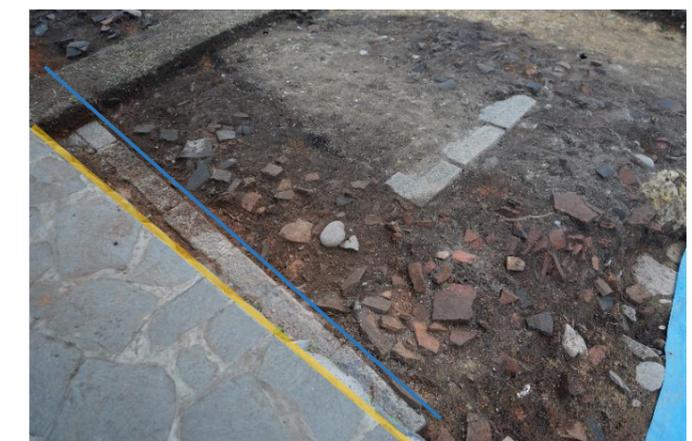
第14図 再建脇櫓の石段とKS-1217 石組側溝
（北東から）

- ・KS-1217の南北方向部分と脇櫓（再建）の石段を比較すると、方向がやや異なっていることが確認された。
KS-1217は概ね南北方向に延びるのに対し、脇櫓（再建）は北西-南東方向に延びている。
- ・古写真では脇櫓と南北方向の石組側溝は平行する様子が見られるため、脇櫓が再建される際に向きが変わっている可能性が考えられる。

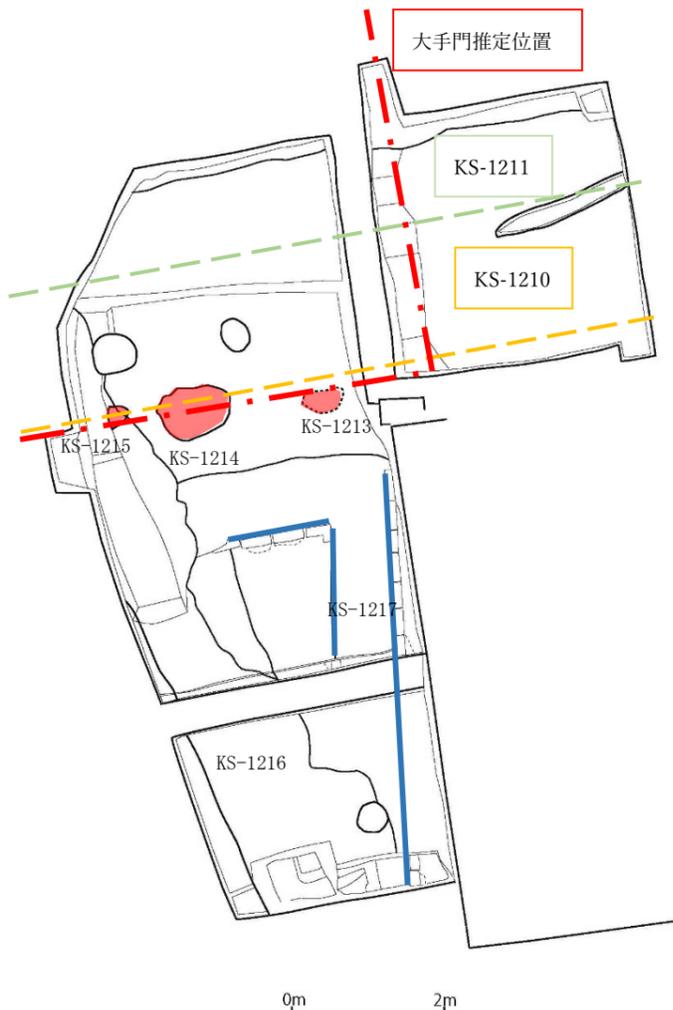
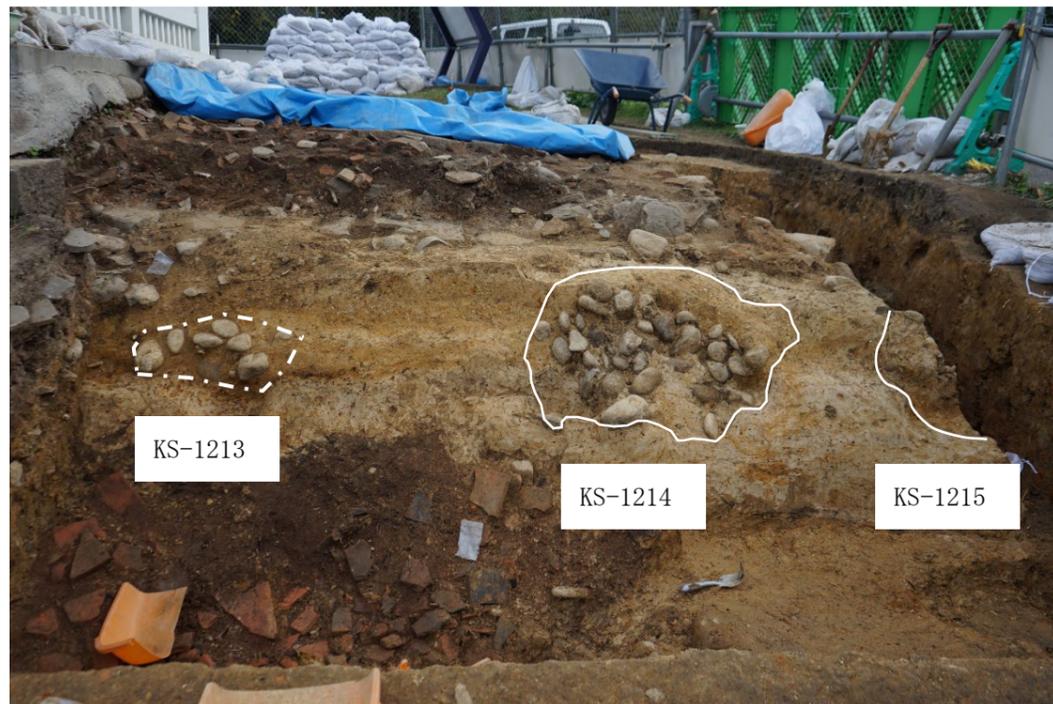
第15図 検出された礎石跡の位置

- KS-1210 の埋め土を除去すると、IV層（自然堆積層）を掘り込んでいる礎石跡が検出された。本来の掘り込み面は戦後の改変により失われているものと考えられる。
- 北側は KS-1210 によって削平され、西側については KS-1216 によって削平されている。
- いずれも礎石は残存しておらず、根固め石のみが確認された。
- 古写真で確認されている位置と、石組側溝の位置から大手門南辺の柱列であると考えられる。
- 現脇櫓の北西側に東西方向に直線状に並び、南側で確認された石組側溝の東西辺の向きと並行に並んでいる。

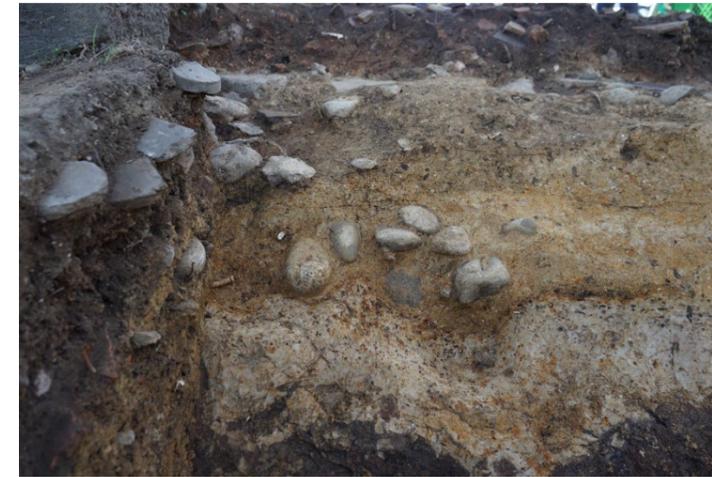
第17図 KS-1213 礎石跡検出状況（北から）

5~18 cm程度の円礫で構成されている。KS-1210 に北側を大きく削られており、掘方の断面形、平面形ともに不明である。

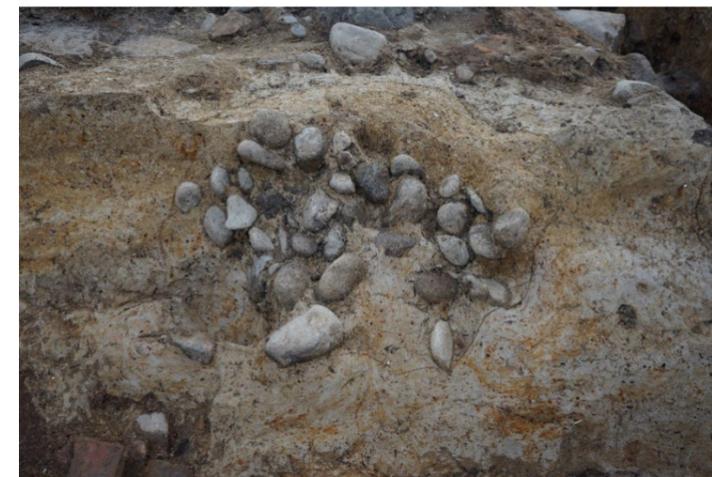
第18図 KS-1214 礎石跡検出状況（北から）

検出面のIV層から50 cm程度の深さが確認された。4~18 cm程度の円礫で構成されている。KS-1210 に北側を削られている。検出された礎石跡の中では最も良好に残存している。

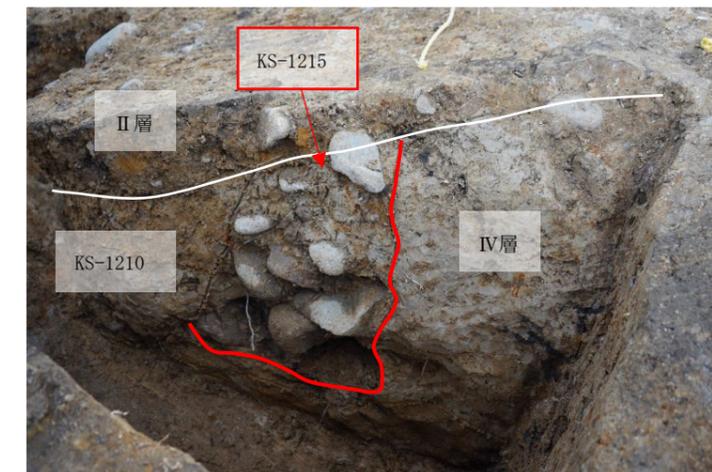
第19図 KS-1215 礎石跡検出状況（西から）

検出面のIV層から50 cm程度の深さが確認された。KS-1210 に北側を削られ、西側を KS-1216 に削られている。掘方の平面形は不明であるが、断面形で急角度に掘り込まれていることが確認された。

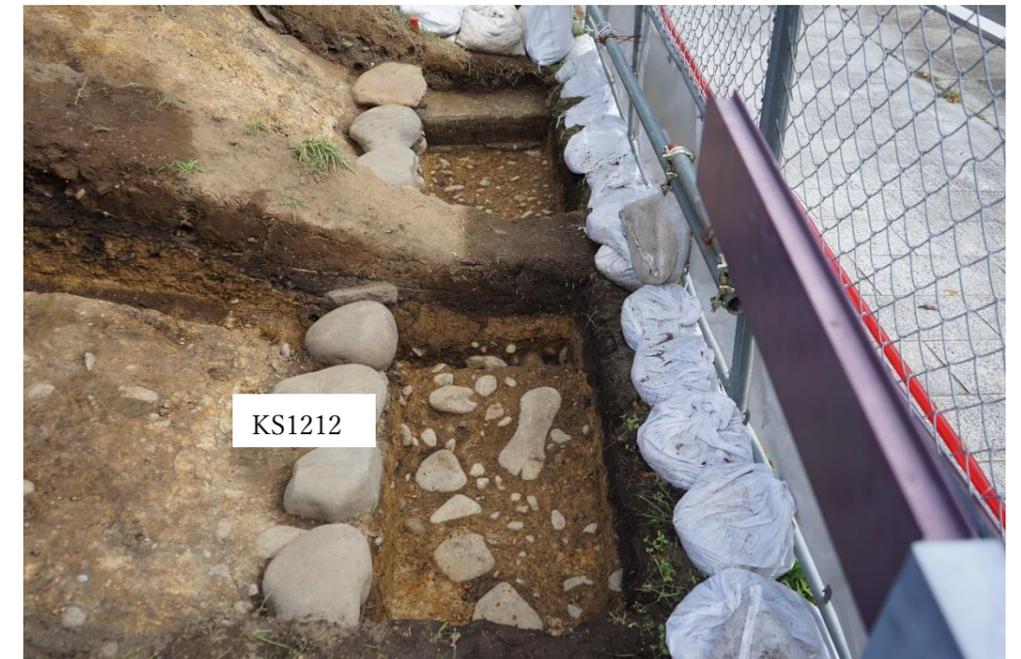
第22図 IV層上面検出状況（西から）

KS1212 歩道整備に伴い設置されたと考えられる円礫の列。

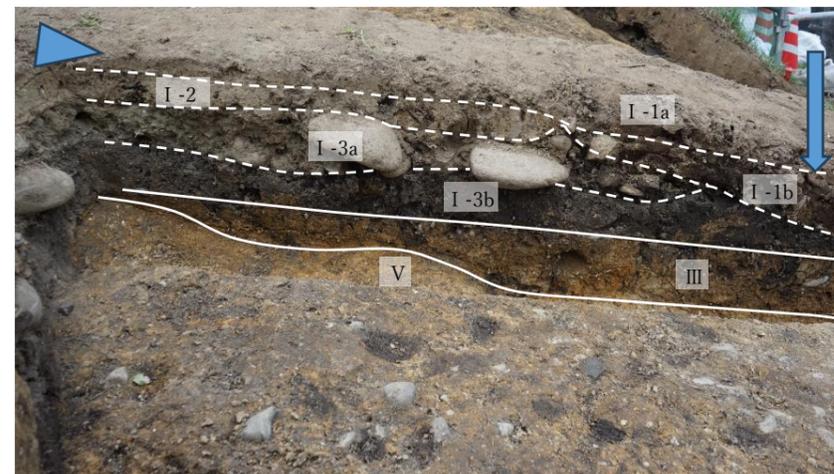
第23図 南北ベルト西面断面：2区基本層序（西から）

I層 表土

I-1a 現表土

I-1b 東日本大震災復旧時後の堆積

I-2 東日本大震災復旧時の押さえ盛土

I-3a 現代整地層（戦後）。斜面上部で数十センチ大の礫を含む。

I-3b 現代整地層（戦後）。

II層 現代堆積土（戦後）。調査区の北東部で部分的に検出。石垣際の部分的な堆積土

III層 現代整地層。斜面掘削後の均し土。歩道整備に伴う斜面の整地か。KS-1212の掘り込み面。

IV層 現代整地層。旧歩道の路面か。礫を多量に含む。レンガ辺を底部に含む。

V層 自然堆積層

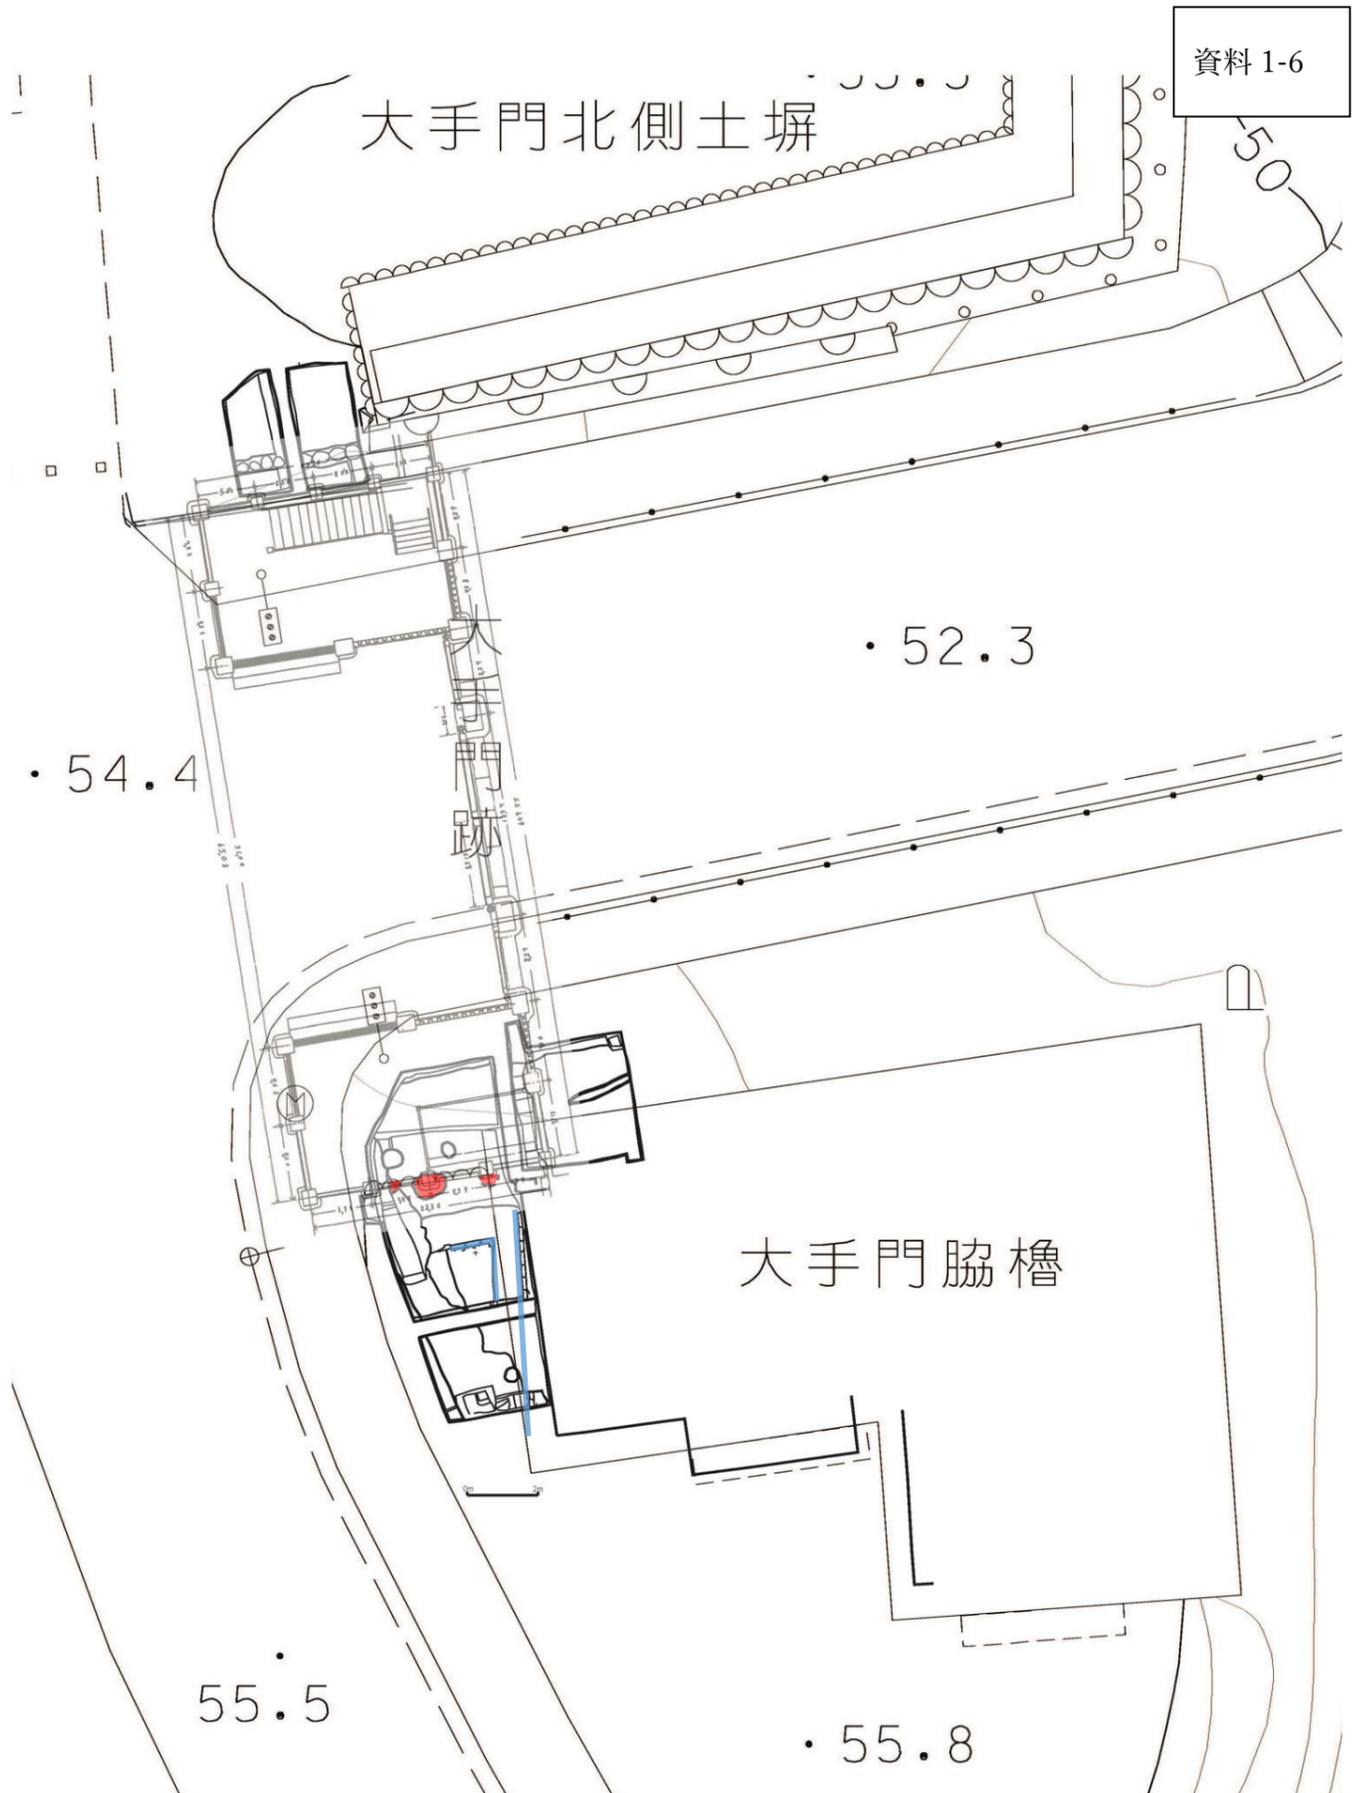
第25図 大手門跡の位置推定図（1/200）（小倉強「仙台城の建築」図面を合成）

- ・大手門の南端の東西方向の礎石は5つとなっている。
側面の古写真を見ると、石組側溝の南北辺の延長線上に東から2番目の柱があることが確認される。
- ・今回の調査区では、3つの礎石跡を確認した。石組側溝との位置関係から推測すると、東から2～4番目の礎石跡を検出したものと考えられる。

- ・2区は礎石跡の推定位置の北端に近いが、1区の礎石跡の底面レベルが約54.000mであり、2区の南端のレベルが53.300m付近となっていることから、大手門北端の礎石跡は削平を受けて失われているものと考えられる。

以上を踏まえて、今回の調査で確認された礎石の位置をもとに、大手門跡の昭和5年の測量図（小倉強『仙台城の建築』）を合成し位置を推測した。

- ・今回検出の礎石跡では平面の状況が不明瞭であるため、残存状況が良好なKS-1214の位置を基準とした。
- ・向きについては過去の図面を参考に、①石組側溝の東西辺と大手門の南辺が並行であること、②大手門北側土塀の石垣の西端は大手門焼失前の位置を留めていることから推測した。
