H28 住吉台小学校 通学路対策箇所図

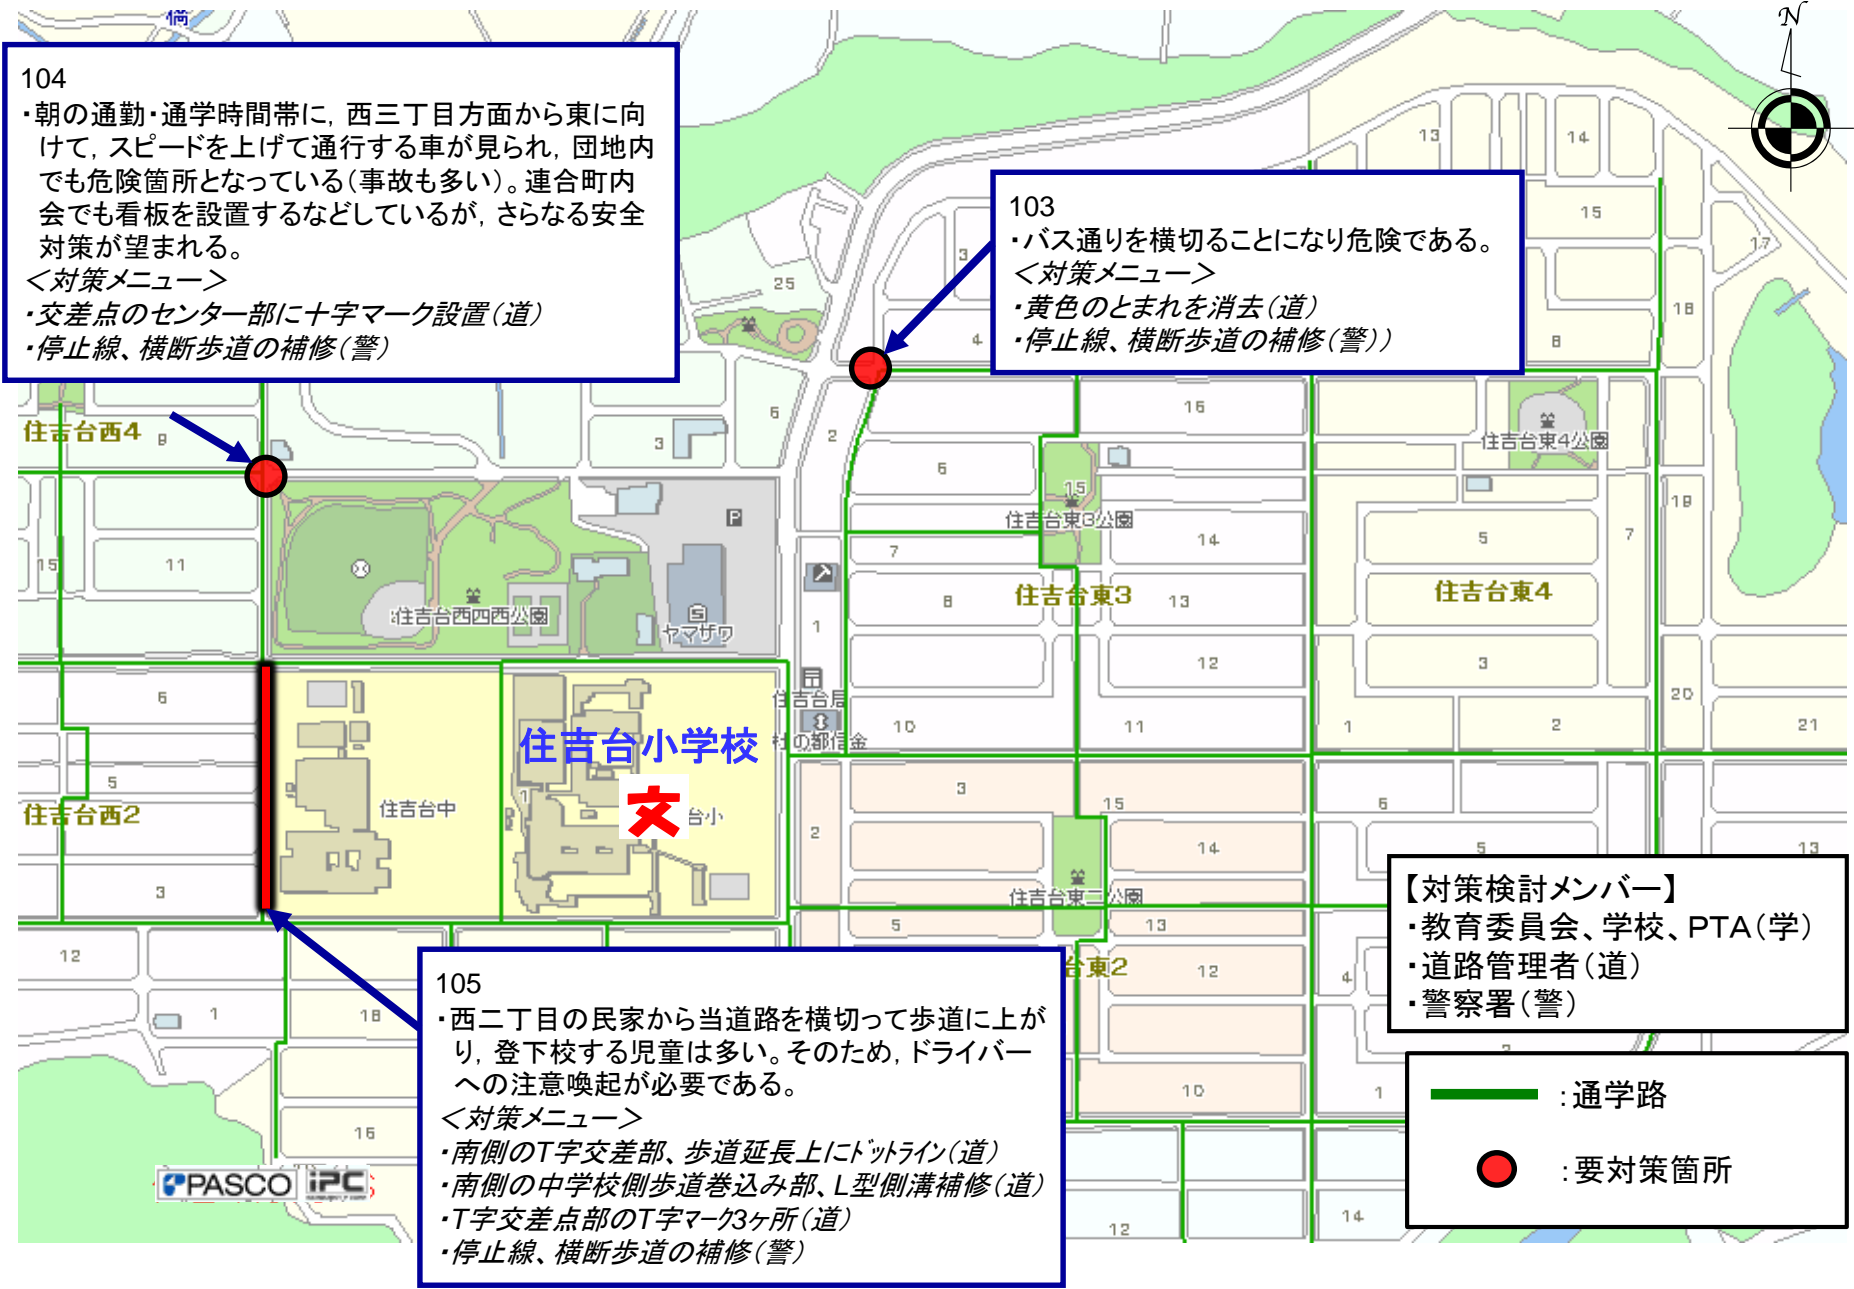
- ・朝の通勤・通学時間帯に、西三丁目方面から東に向けて、スピードを上げて通行する車が見られ、団地内でも危険箇所となっている(事故も多い)。連合町内会でも看板を設置するなどしているが、さらなる安全対策が望まれる。

- ・バス通りを横切ることになり危険である。

- ・西二丁目の民家から当道路を横切って歩道に上がり、登下校する児童は多い。そのため、ドライバーへの注意喚起が必要である。

- ・交差点のセンター部に十字マーク設置(道)
- ・停止線、横断歩道の補修(警)

- ・黄色のとまれを消去(道)
- ・停止線、横断歩道の補修(警)

- ・南側のT字交差点部、歩道延長上にドットライン(道)
- ・南側の中学校側歩道巻込み部、L型側溝補修(道)
- ・T字交差点部のT字マーク3ヶ所(道)
- ・停止線、横断歩道の補修(警)
