H29 大野田小学校 通学路対策箇所図

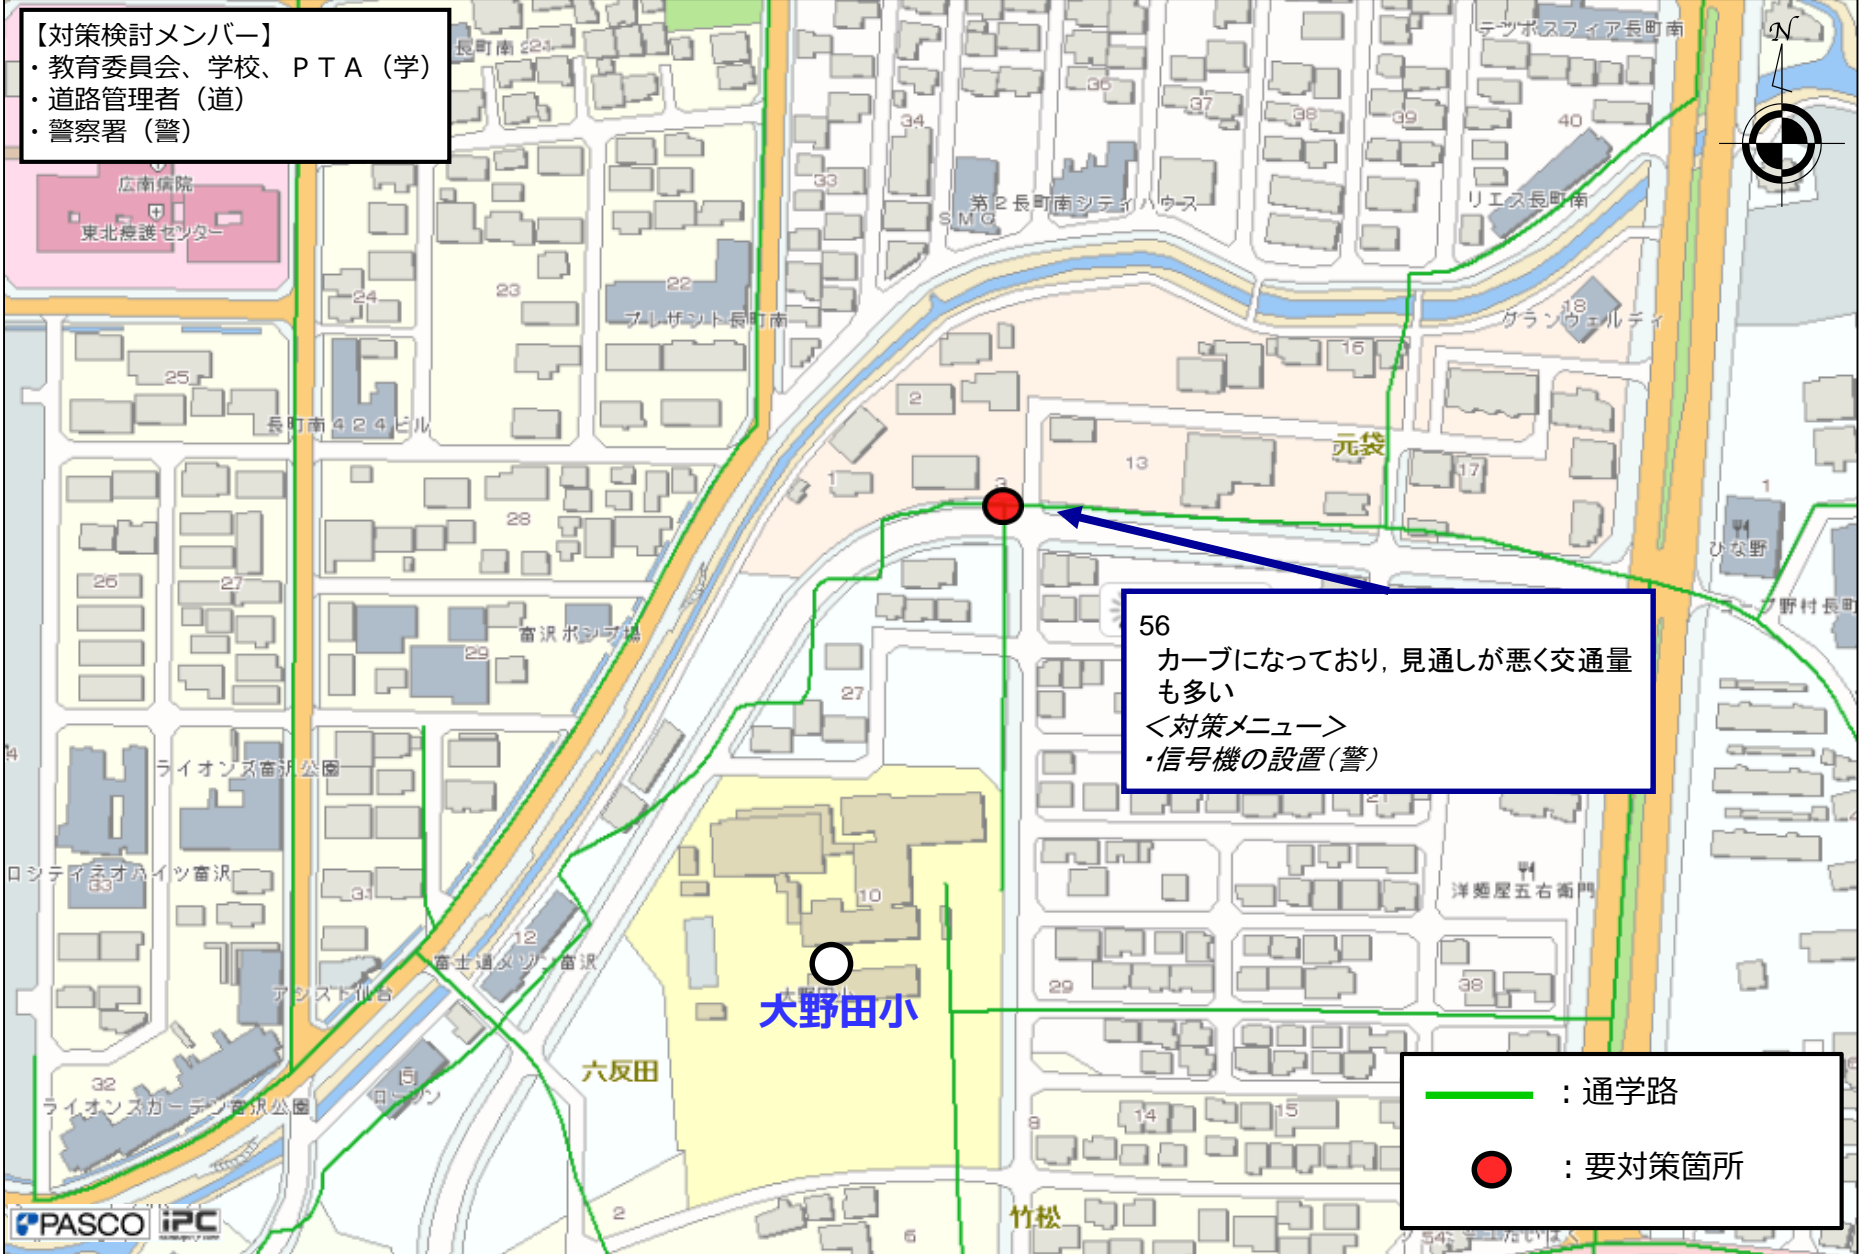
56
 カーブになっており、見通しが悪く交通量も多い
 <対策メニュー>
 ・信号機の設置(警)
