R3年度 八幡小学校 通学路対策箇所図

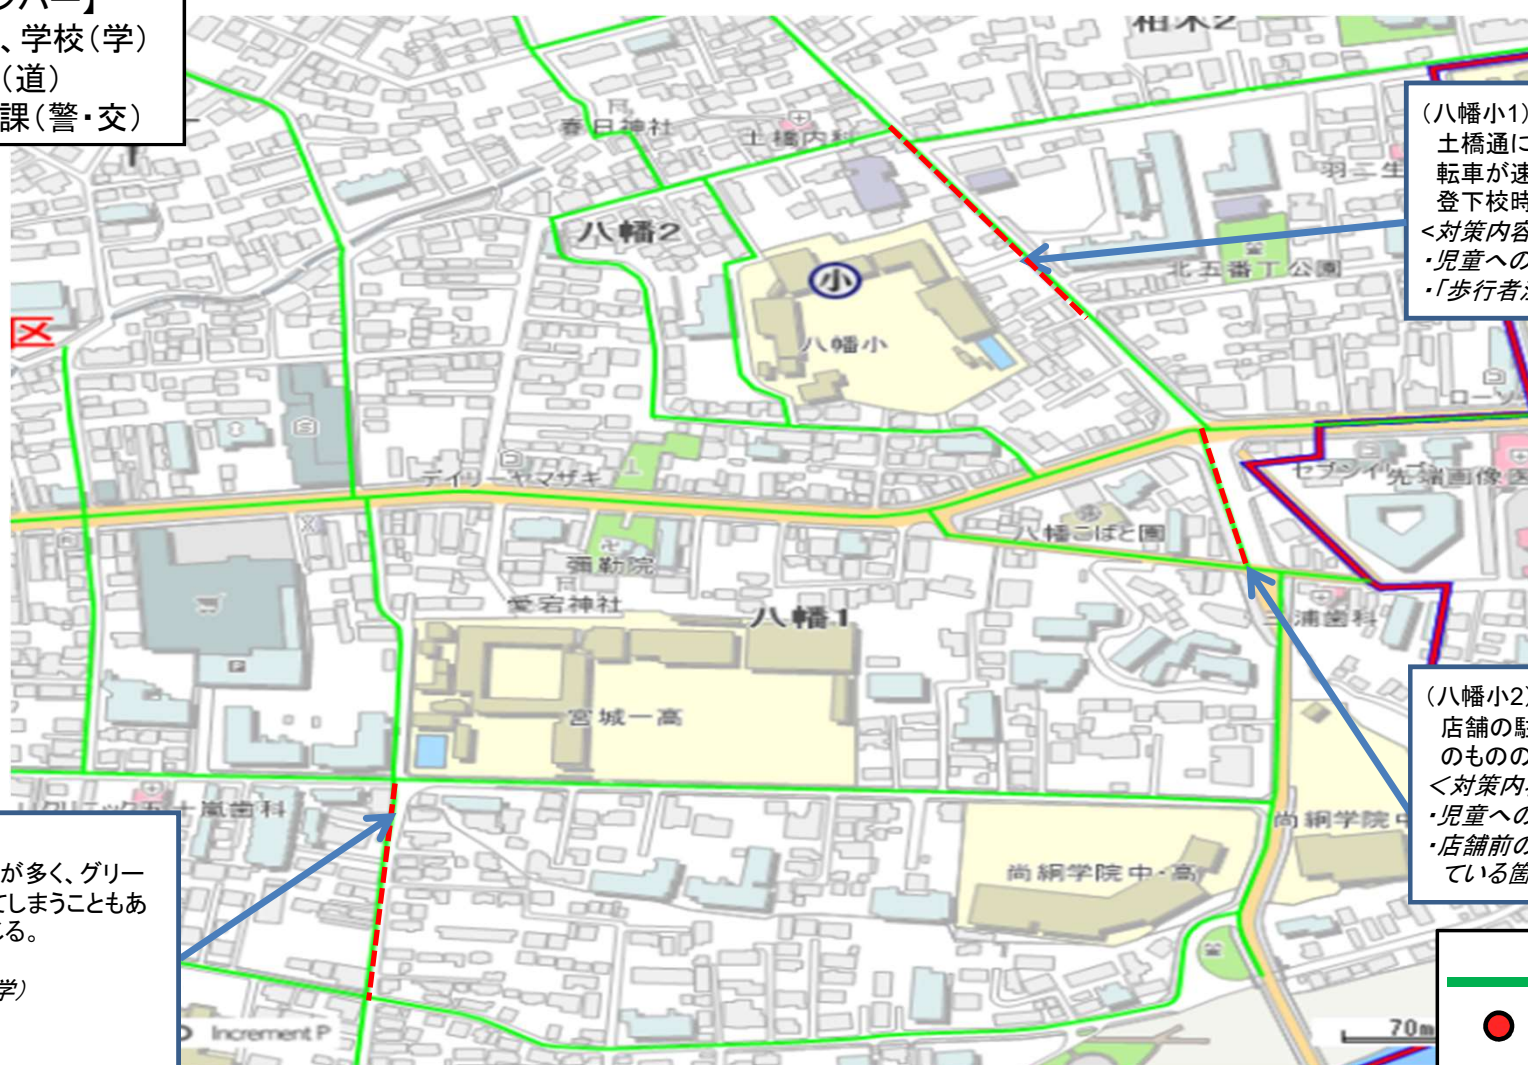
(八幡小1)
 土橋通に歩道がなく、交通量が多い。自転車が多い速度で通過する場合もあり、登下校時の危険を感じる。
<対策内容>
 ・児童への交通安全指導(学)
 ・「歩行者注意」の路面標示の実施(道)

(八幡小2)
 店舗の駐車場が歩道を経由して入る様式のもののため、危険に感じる場合がある。
<対策内容>
 ・児童への交通安全指導(学)
 ・店舗前の乗入れ箇所と横断歩道が近接している箇所にポストコーンを設置(道)

(八幡小3)
 歩道が明確ではない部分が多く、グリーンベルトに自動車が入ってしまうこともあり、登下校時に危険を感じる。
<対策内容>
 ・児童への交通安全指導(学)
 ・区画線の引き直し(道)
 ・カラー舗装の再塗装(道)
