R5年度 福室小学校① 通学路対策箇所図

R5年度 福室小学校② 通学路対策箇所図

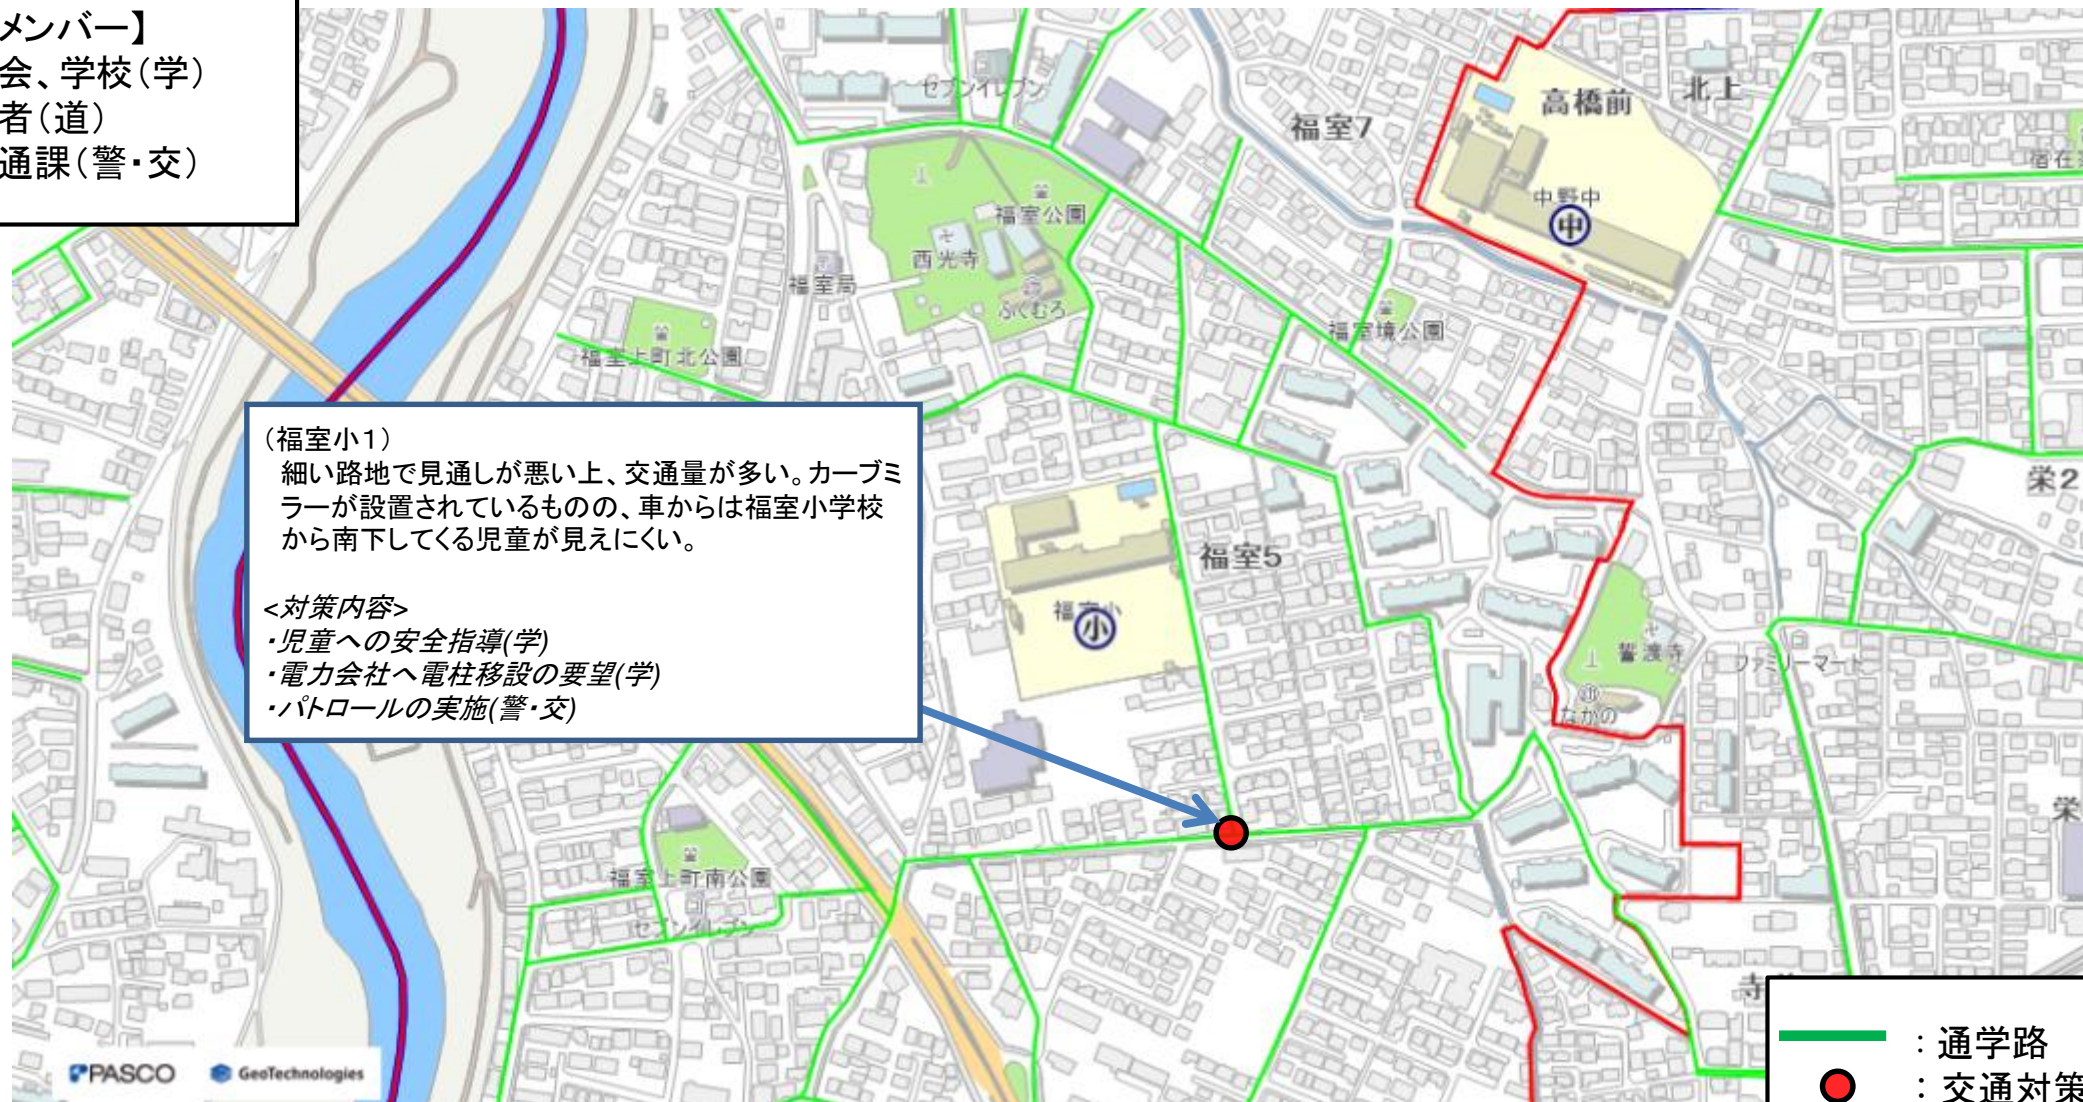
(福室小1)

細い路地で見通しが悪い上、交通量が多い。カーブミラーが設置されているものの、車からは福室小学校から南下してくる児童が見えにくい。

- ・児童への安全指導(学)
- ・電力会社へ電柱移設の要望(学)
- ・パトロールの実施(警・交)

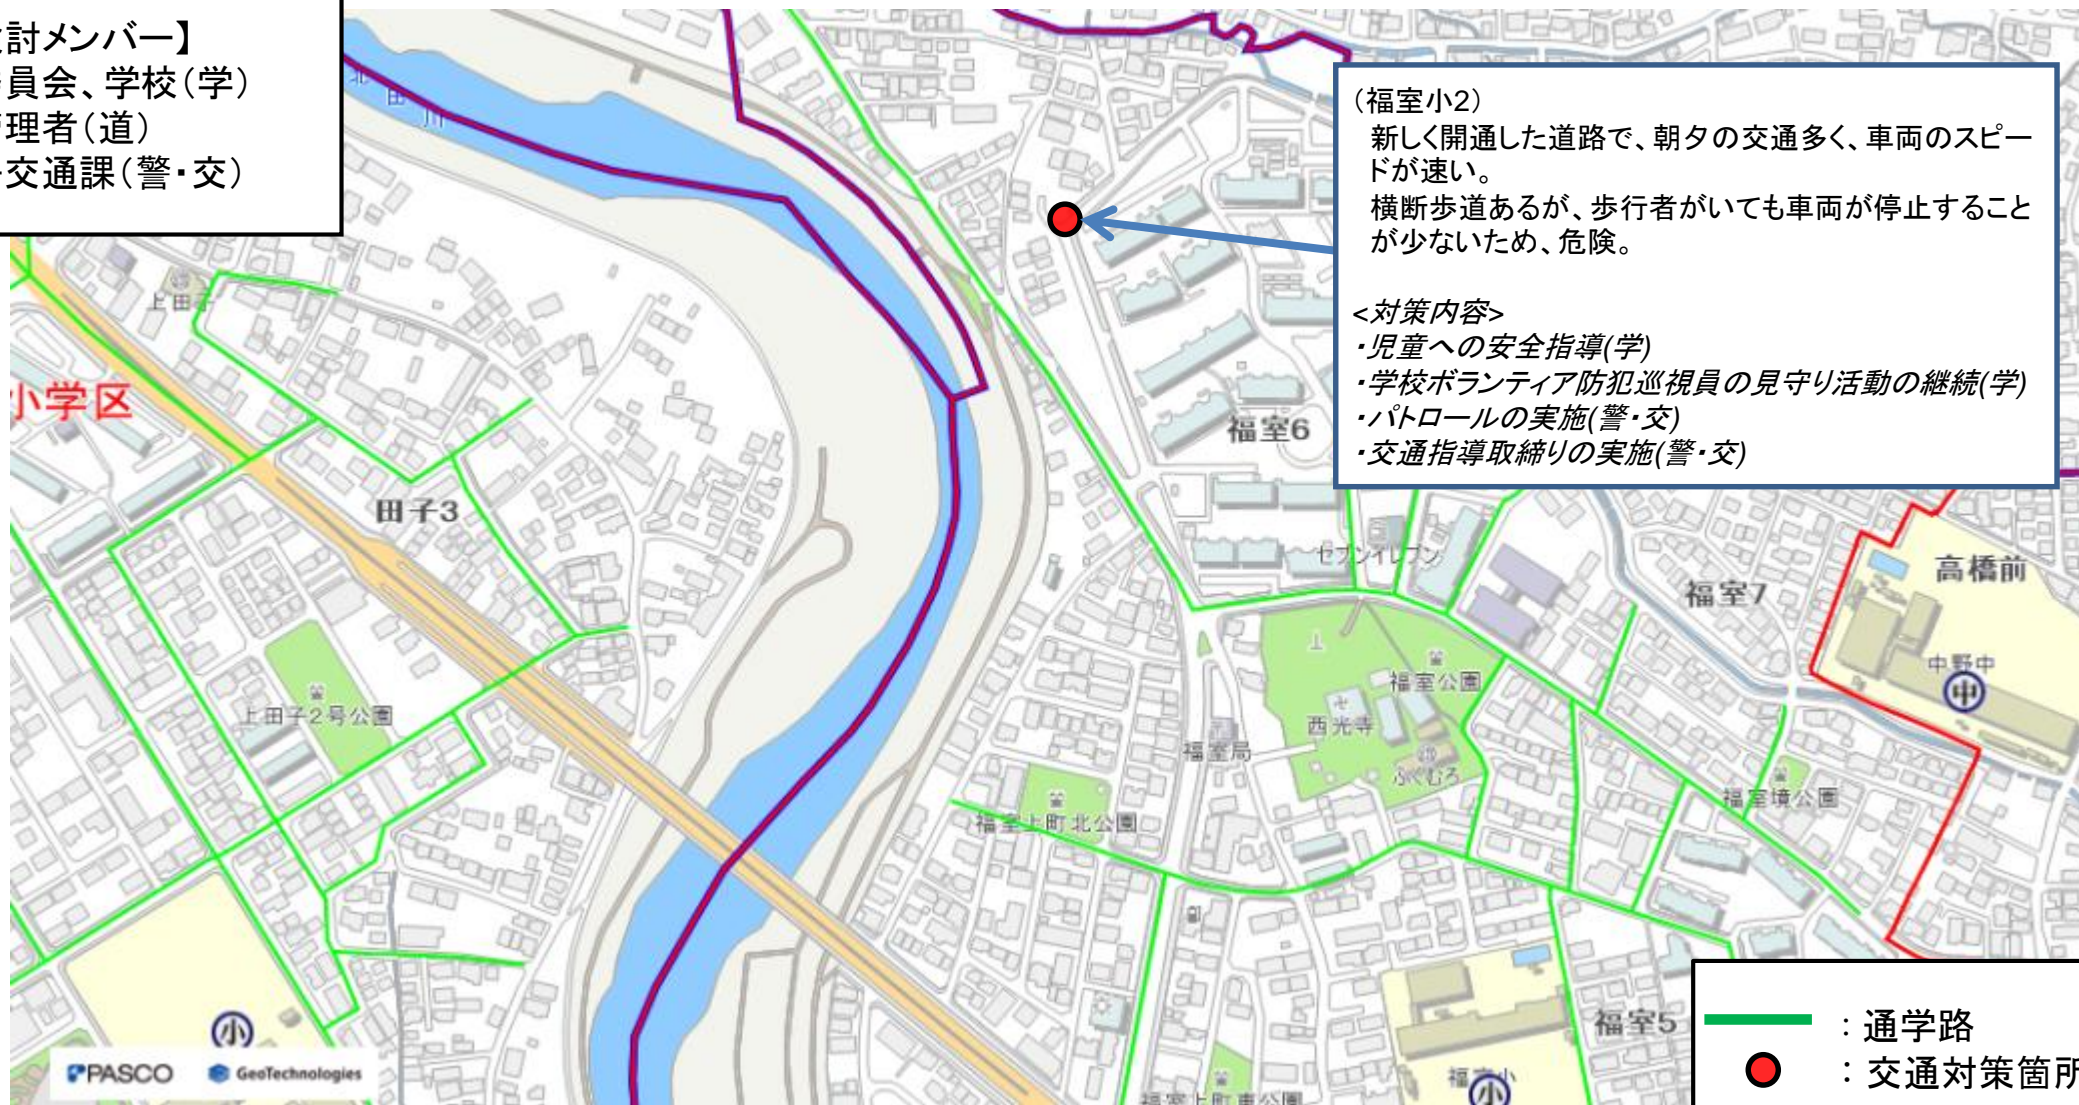
(福室小2)

新しく開通した道路で、朝夕の交通多く、車両のスピードが速い。
横断歩道あるが、歩行者がいても車両が停止することが少ないため、危険。

- ・児童への安全指導(学)
- ・学校ボランティア防犯巡視員の見守り活動の継続(学)
- ・パトロールの実施(警・交)
- ・交通指導取締りの実施(警・交)
