R6年度 蒲町小学校① 通学路対策箇所図

R6年度 蒲町小学校② 通学路対策箇所図

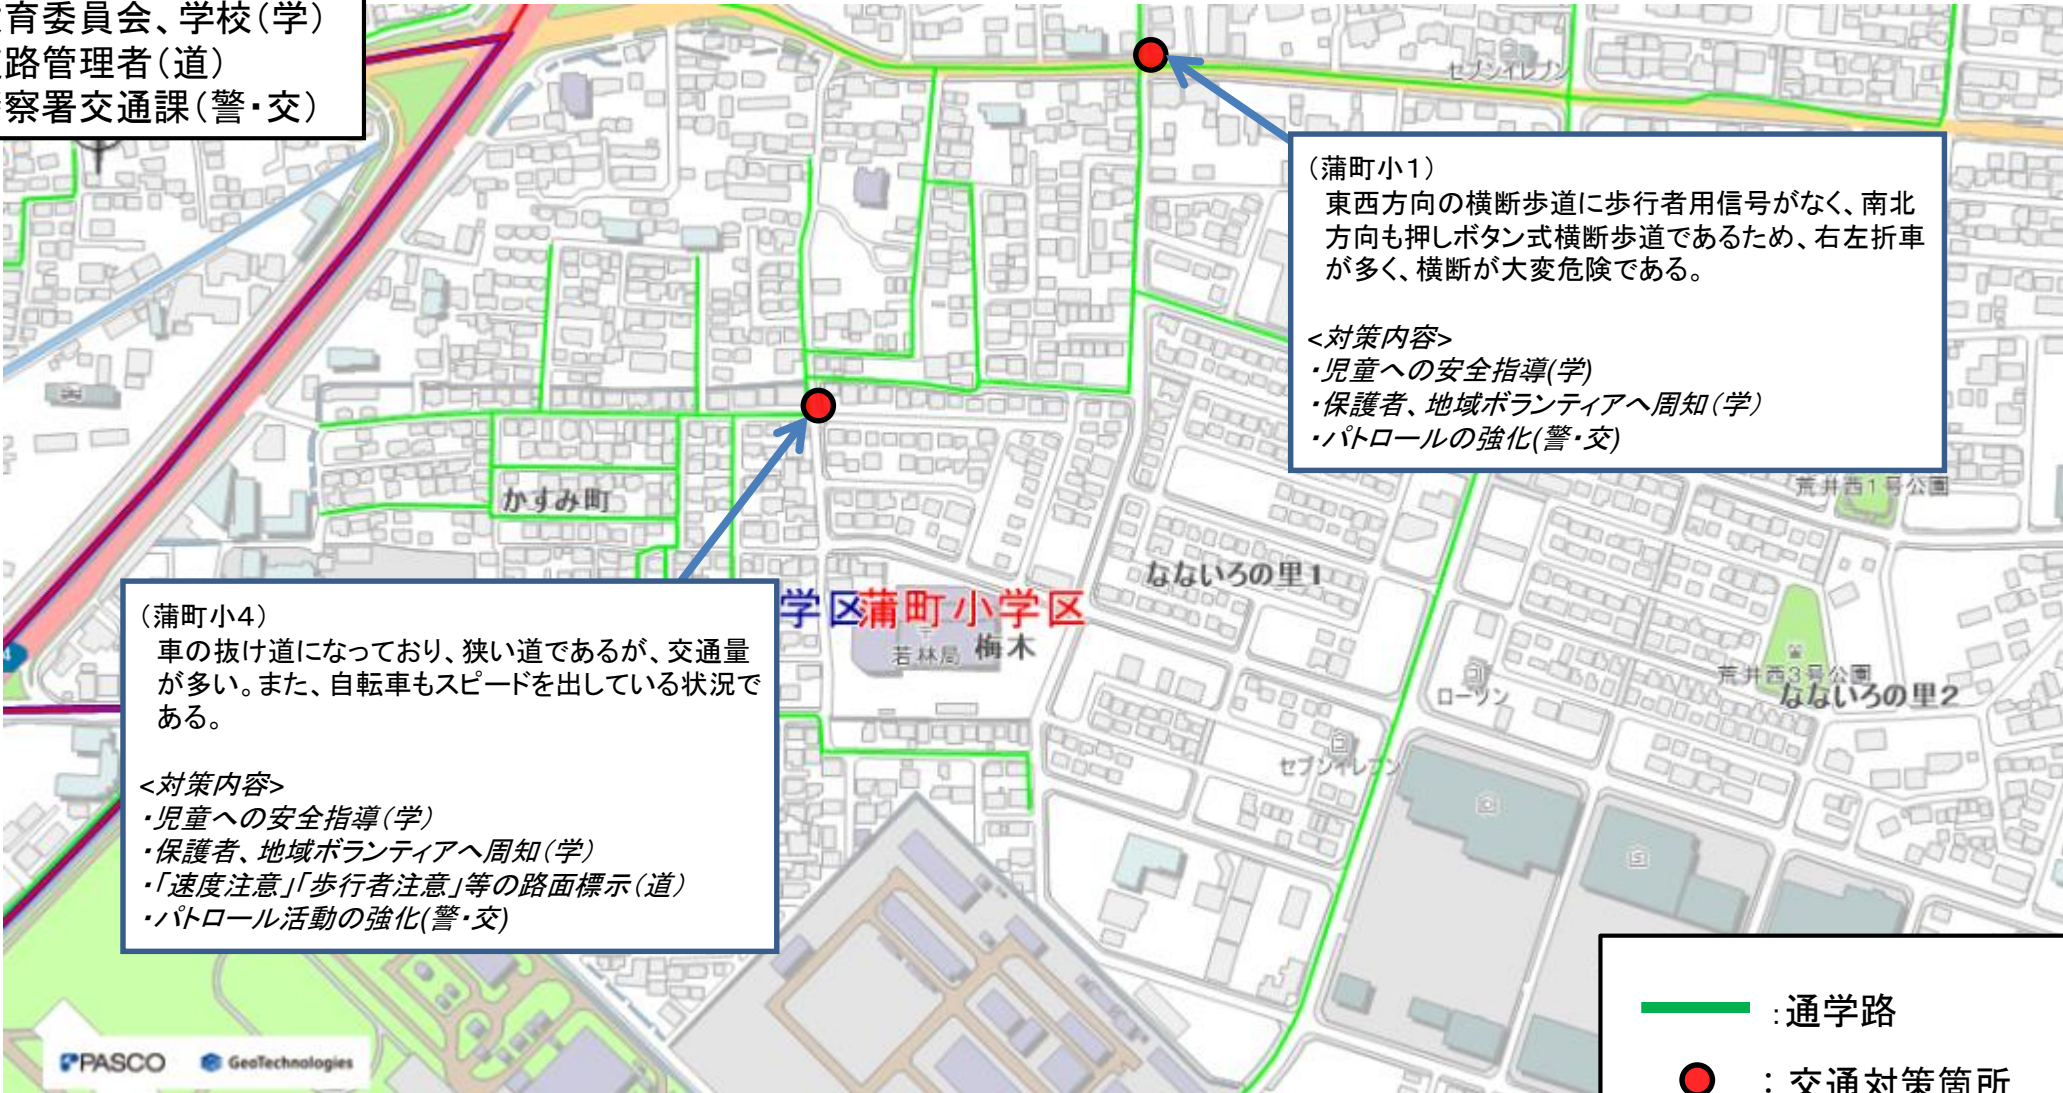
(蒲町小1)
東西方向の横断歩道に歩行者用信号がなく、南北方向も押しボタン式横断歩道であるため、右左折車が多く、横断が大変危険である。

(蒲町小4)
車の抜け道になっており、狭い道であるが、交通量が多い。また、自転車もスピードを出している状況である。

<対策内容>
・児童への安全指導(学)
・保護者、地域ボランティアへ周知(学)
・パトロールの強化(警・交)

<対策内容>
・児童への安全指導(学)
・保護者、地域ボランティアへ周知(学)
・「速度注意」「歩行者注意」等の路面標示(道)
・パトロール活動の強化(警・交)

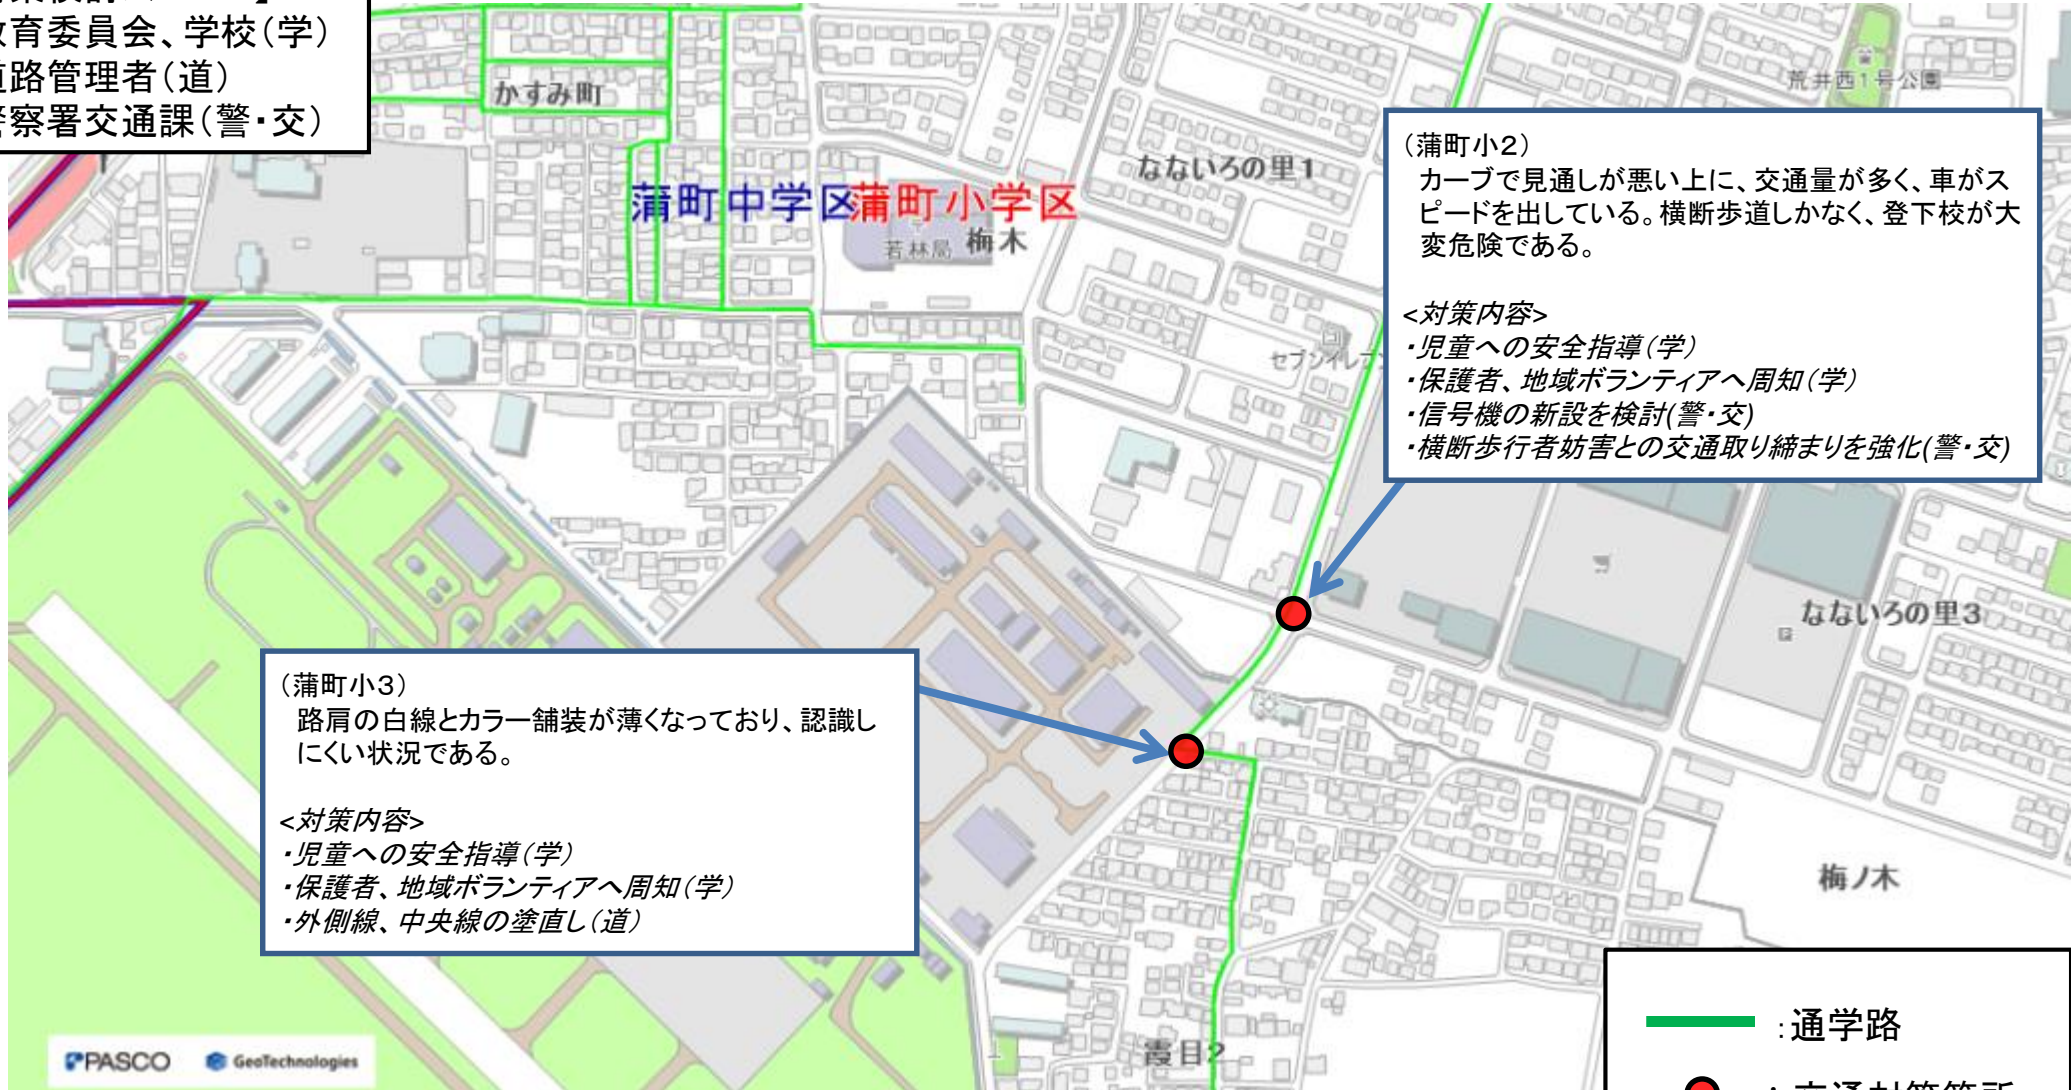
カーブで見通しが悪い上に、交通量が多く、車がスピードを出している。横断歩道しかなく、登下校が大変危険である。

路肩の白線とカラー舗装が薄くなっており、認識しにくい状況である。

- ・児童への安全指導(学)
- ・保護者、地域ボランティアへ周知(学)
- ・信号機の新設を検討(警・交)
- ・横断歩行者妨害との交通取り締まりを強化(警・交)

- ・児童への安全指導(学)
- ・保護者、地域ボランティアへ周知(学)
- ・外側線、中央線の塗直し(道)
