# R6年度 八木山小学校① 通学路対策箇所図

# R6年度 八木山小学校② 通学路対策箇所図

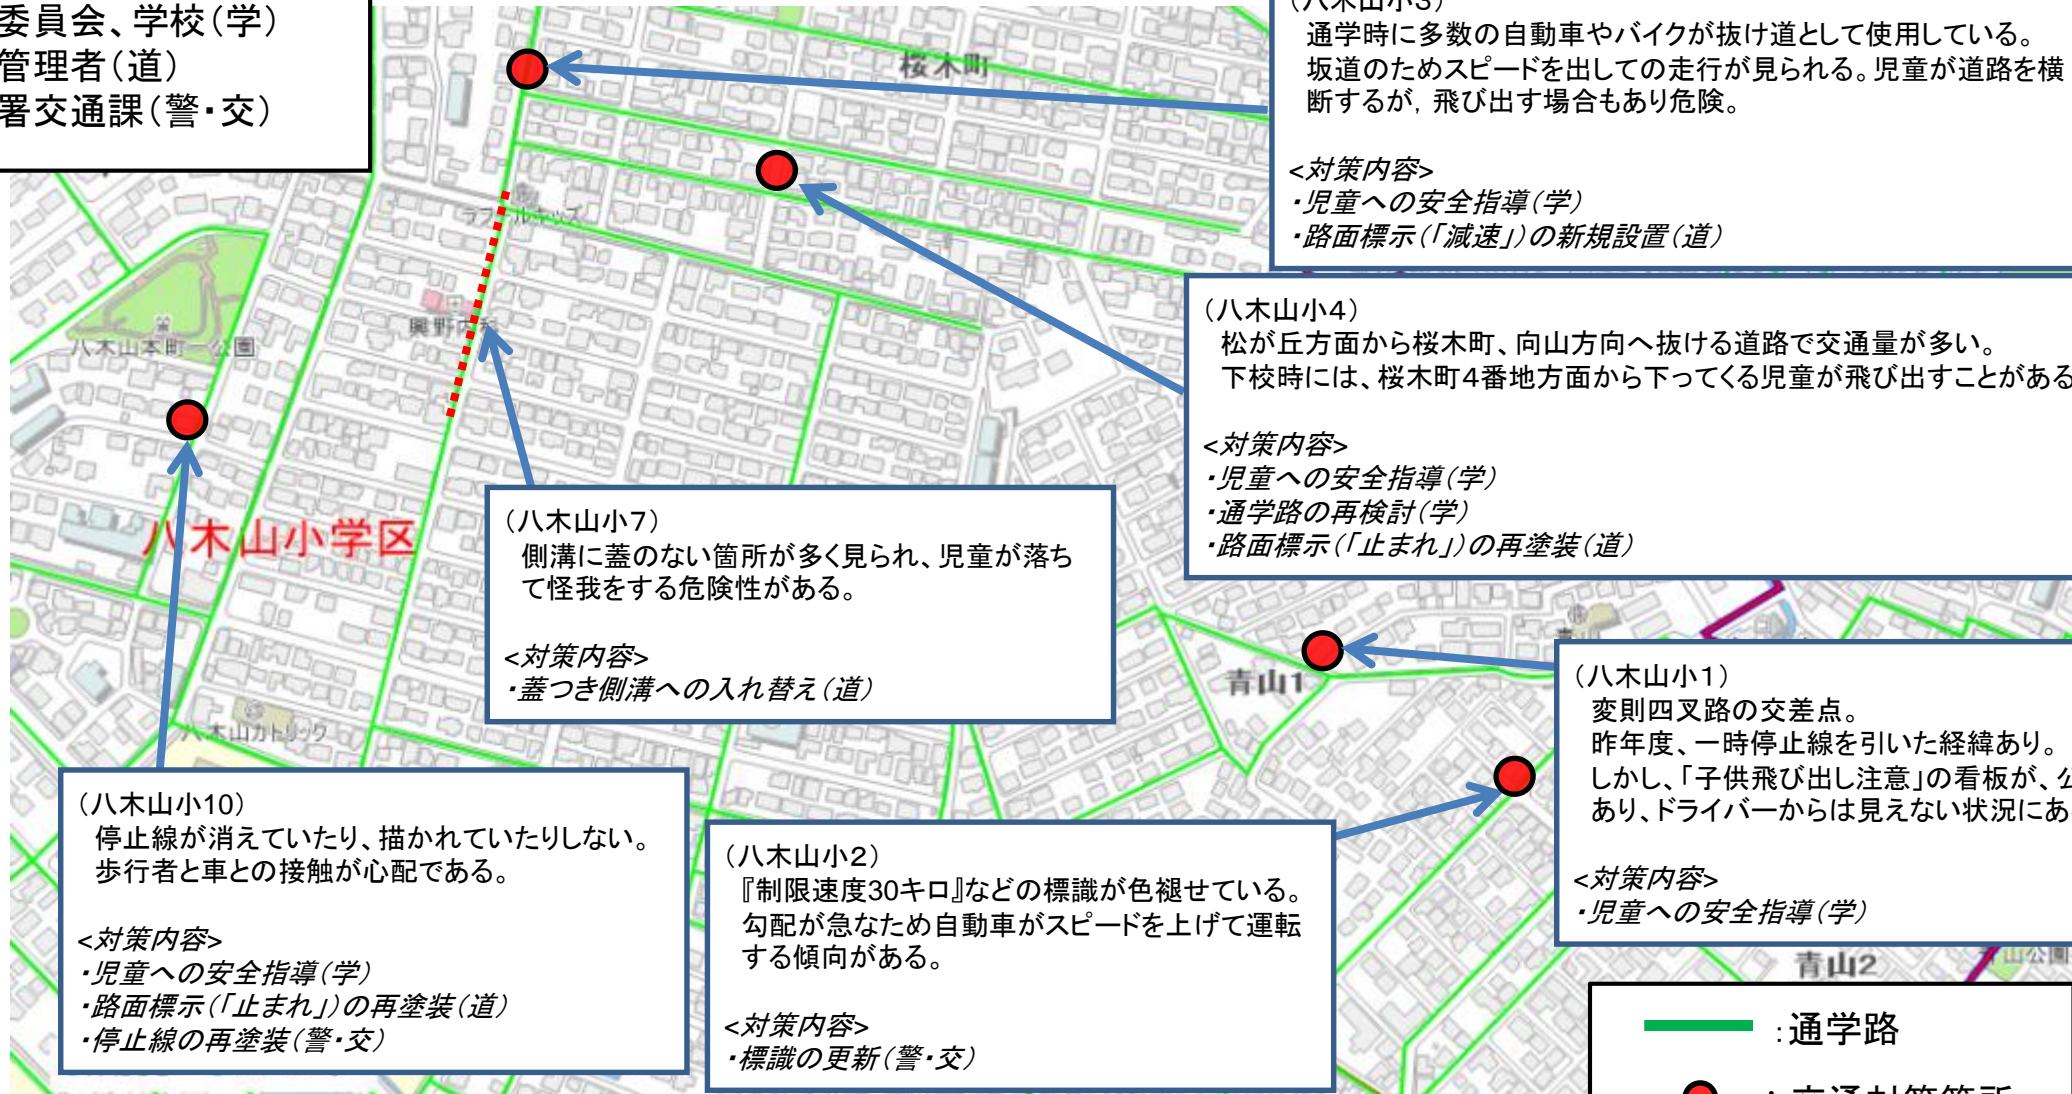
通学時に多数の自動車やバイクが抜け道として使用している。坂道のためスピードを出しての走行が見られる。児童が道路を横断するが、飛び出す場合もあり危険。

松が丘方面から桜木町、向山方向へ抜ける道路で交通量が多い。下校時には、桜木町4番地方面から下ってくる児童が飛び出すことがある。

側溝に蓋のない箇所が多く見られ、児童が落ちて怪我をする危険性がある。

停止線が消えていたり、描かれていたりしない。歩行者と車との接触が心配である。

『制限速度30キロ』などの標識が色褪せている。勾配が急なため自動車がスピードを上げて運転する傾向がある。

変則四叉路の交差点。昨年度、一時停止線を引いた経緯あり。しかし、「子供飛び出し注意」の看板が、公園内にあり、ドライバーからは見えない状況にある。

- ・児童への安全指導(学)
- ・路面標示(「減速」)の新規設置(道)

- ・児童への安全指導(学)
- ・通学路の再検討(学)
- ・路面標示(「止まれ」)の再塗装(道)

- ・蓋つき側溝への入れ替え(道)

- ・児童への安全指導(学)
- ・路面標示(「止まれ」)の再塗装(道)
- ・停止線の再塗装(警・交)

- ・標識の更新(警・交)

- ・児童への安全指導(学)
