仙台市役所本庁舎諸課題対策検討報告書

平成 29 年 3 月

仙台市役所本庁舎諸課題対策検討調整会議

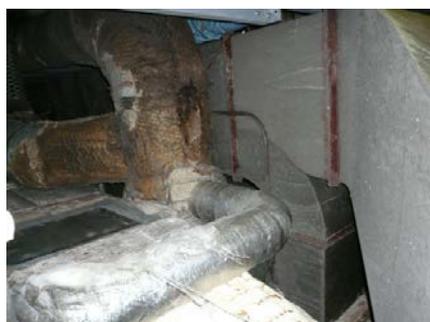
診断報告書によると、設備の劣化は深刻であり、メーカーの補修部品がなくなるため今後の修繕が困難化すること、配管の劣化の進行により今後は水漏れなどトラブルの多発が予見されること、機能的な劣化が進み室内の温湿度の調整が不十分になりつつあることなどから、省エネルギーやバリアフリーなど本庁舎の完成時にはなかった社会的な要求に対応するためにも、配管を含むほとんどの建築設備の更新が望まれるとの結果が示された。

空調設備配管（劣化した保温材）

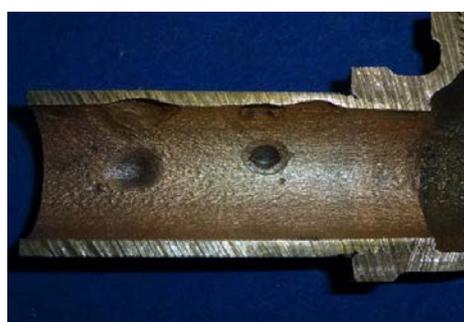
空調設備配管内部の状況

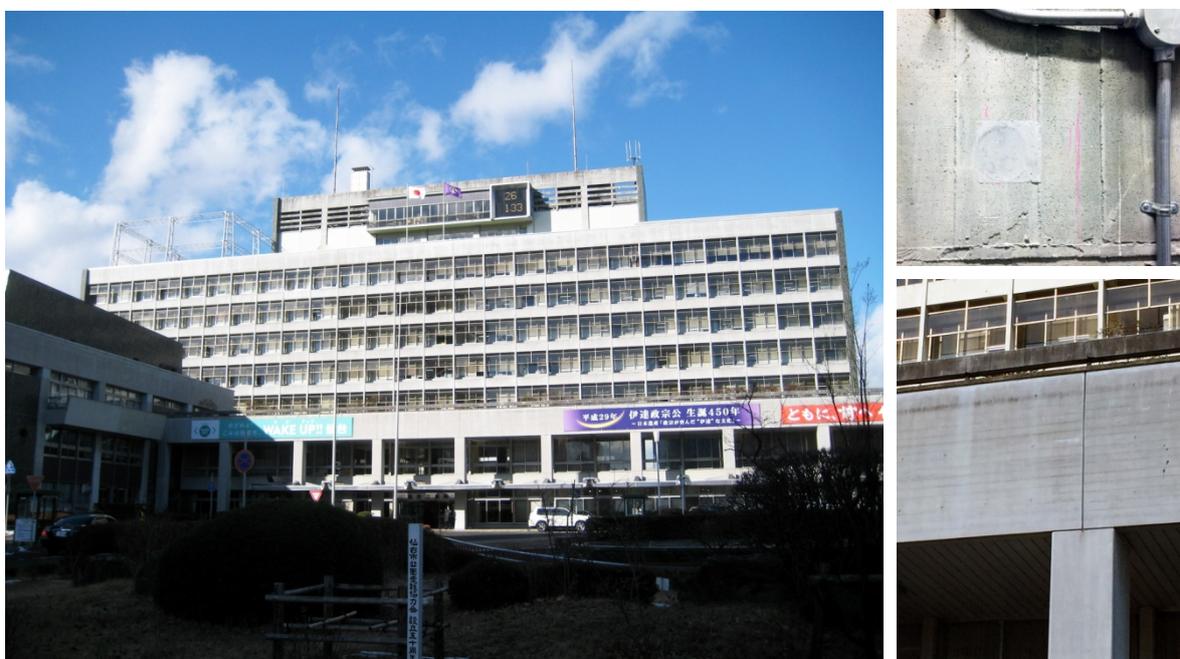
試験報告書によれば、本庁舎の内壁・外壁20箇所のサンプルのうち、モルタルによる表面保護があるもの6箇所については中性化が平均で0.6mmであったが、それ以外の14箇所では平均で24.3mmまで中性化が進行し、うち4箇所では、表面から鉄筋までのコンクリートの厚さに相当する30mmを超過していた。これに基づき、本庁舎コンクリート構造体の耐用限界を推計すると64.8年となり、残された期間は13年から14年であることが判明した。

本庁舎のコンクリートは、タイルやモルタルにより表面が保護されている部分とされていない部分、柱や梁などの構造部分と非構造部分などが混在しており、一律に中性化が進行することはないため、直ちに倒壊などの危険性を有するものではないが、今後も本庁舎の使用を続けるとすれば、コンクリートの表面保護（モルタルなどの塗布）やコンクリート自体のアルカリ性を回復させる再アルカリ化などの対策が必要となる。

【左】本庁舎外観 【右上】中性化調査のサンプル採取跡 【右下】外壁のコンクリート打放し部分の例

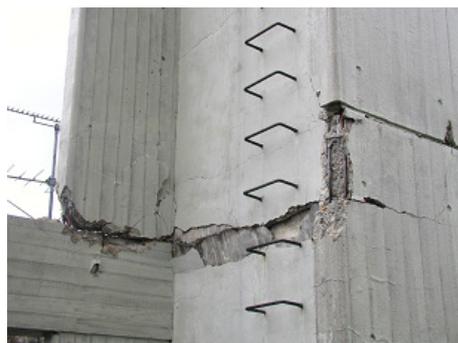
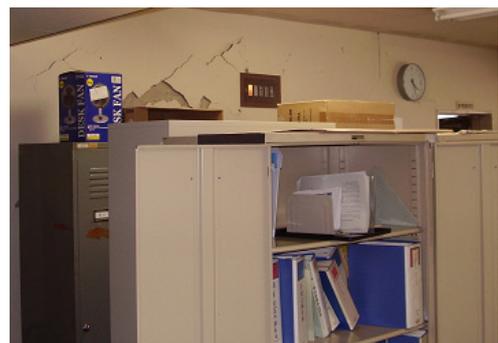
本庁舎の耐震改修は完了しているが、工法の性質上、大規模な地震による柱や梁などを除く非構造部材、建築設備の配管などの被害を無被害に近い状況まで軽減することは難しく、東日本大震災では、本庁舎において約2億円の修繕を要した。今後も、非構造部材や設備の損傷により、業務継続が不能となる事態は発生し得るものと考えられ、解消が必要である。

東日本大震災による被害 【左】本庁舎屋上【右】本庁舎内部

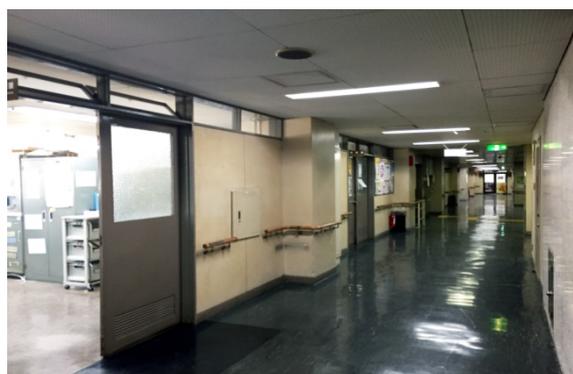
本庁舎が完成した昭和40年以降、行政事務における個人情報の取り扱い機会は増加の一途をたどっている。しかし、本庁舎は昭和30年代の設計であることから、相応のセキュリティ対応を講じる場合、扉など建具の改修にとどまらず、キープランやシステムの調査・設計、開発などを含めた全面的な見直しが必要となることが想定されるため、現在は警備委託による巡回対応を行っている。

本庁舎内部の状況（4階）

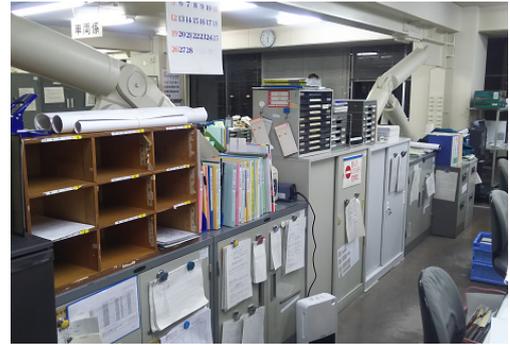
本庁舎のフロア面積は、大規模な賃貸オフィスビルに相当する2,200㎡程度である。数値上は執務に十分な規模を有するものの、実際には、耐震改修の際に設置された制震ブレースにより分断を余儀なくされている。

こうしたことから、組織変更などで事務室配置を変更する際には、壁などの撤去・再構築や配置上の制約が生じ、必要以上に大掛かりなものとなるため、効率的な事務室運用が達成できていない。

制震ブレースにより分断された事務室

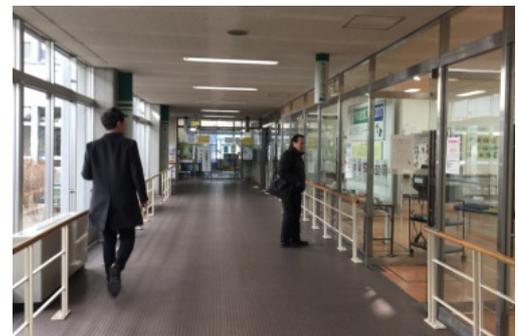
また、本庁舎には、ギャラリーなど市民に対する情報発信が可能なスペースが一定程度存在するが、その規模は十分とは言い難い。この他、本庁舎敷地のほとんどを駐車場が占めており、市民広場に隣接するという立地条件にも関わらず、市民がイベントなどに利用できるスペースがない。

本庁舎1階ギャラリー
