【 施設評価シート 】

本庁舎

東庁舎

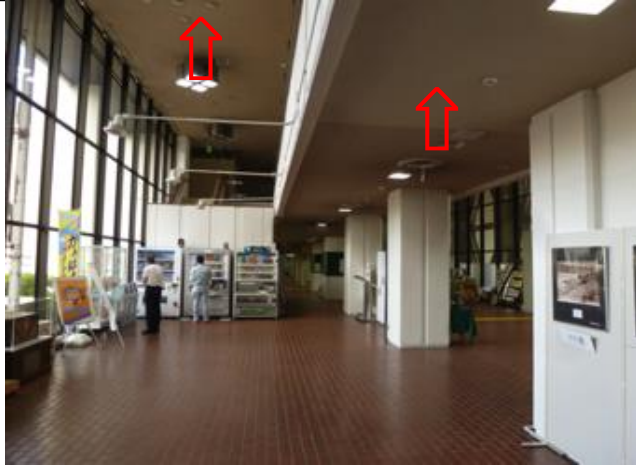
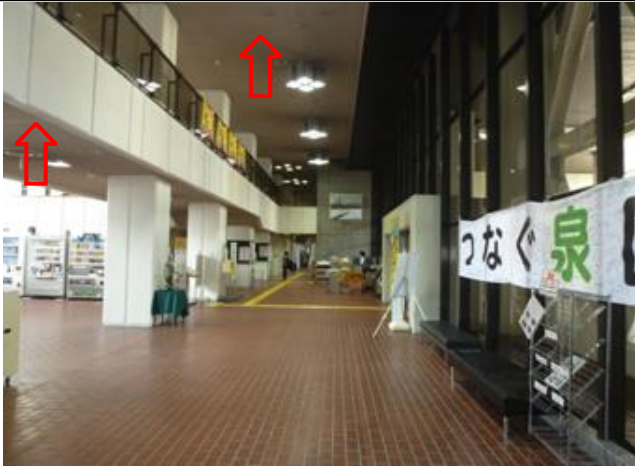
撮影場所:1階エントランスホール天井 撮影日時:2016年8月		撮影場所:1階エントランスホール天井 撮影日時:2016年8月

工事区分	区分番号	評価項目	優先順位
A	A-1	アスベスト除去工事	C
点検結果及び現況			
<p>■点検結果 アスベスト範囲は添付図面によるが、1・2階ロビー及び廊下、階段等広範囲に存在する。</p> <p>■アスベストの種類 アスベスト含有吹付け材(レベル1)に該当:吹付けバーミキュライト(ひる石吹付)</p> <p>■現況 目視確認により全体的に表面に荒れ、浮きなどの損傷及び欠損が無く飛散する状態ではないが、一部天井内メンテナンス作業により天井点検口廻りに摩耗した状況が見られる。</p>			
施設運営上の今後の問題点			
<p>点検結果により現況運用上の問題は無いが、今後の経年劣化による剥離及び天井内設備機器の維持保全並びに故障修繕工事によるアスベスト除去が伴い、緊急な措置が必要な場合は施設利用制限等、業務に影響する。又消防法誘導灯及び一般照明器具更新、空調配管及び消火、給排水配管の更新に於いてアスベスト天井の解体は必然的であり回避できない。</p>			
改修方法(案)			
<p>平成19年11月28日改正仙台市公共建築物アスベスト対策方針に基づき、アスベストを除去する。 工事は前提条件として、「仮設建築物により業務スペースを確保して無人改修する事」並びに「天井工事が重複する設備更新工事を包含してと複合工事とする事」により、業務と工事の安全確保、工期短縮及び仮設工事費の節減等が可能になり、合理的になる。 又階段室は3室有り、工事は避難上1階段階ずつ除去工事する。</p>			
概算改修費(税別)		工期	
¥151,698,000		12ヶ月	
その他			
<p>エントランスホール及び待合ホール天井はそれぞれ面積が200㎡以上、高さが6.6であり特定天井扱いが想定される。一定規模の増改築を行う場合は、新築時の基準に適合させるか、落下防止措置を講じなければいけません。</p>			
現況写真

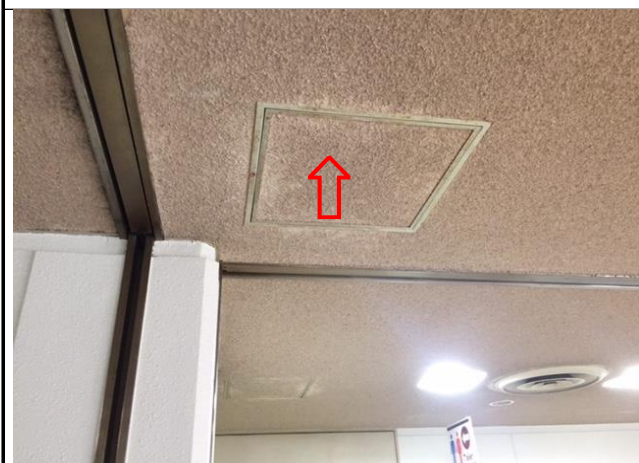
撮影場所: 階段室天井
撮影日時: 2016年8月

シャッター定期点検による天井点検口廻り摩耗飛散痕

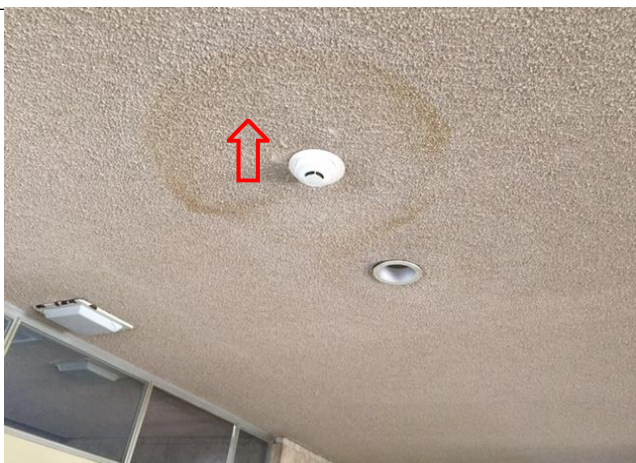
撮影場所: 階段室天井
撮影日時: 2016年8月

配管漏水と思われるがアスベストが有り処置できない

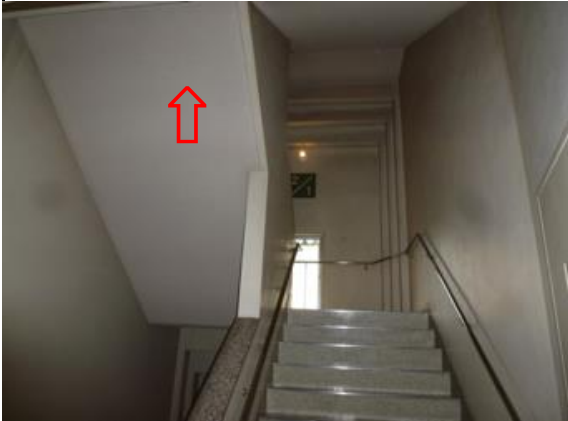
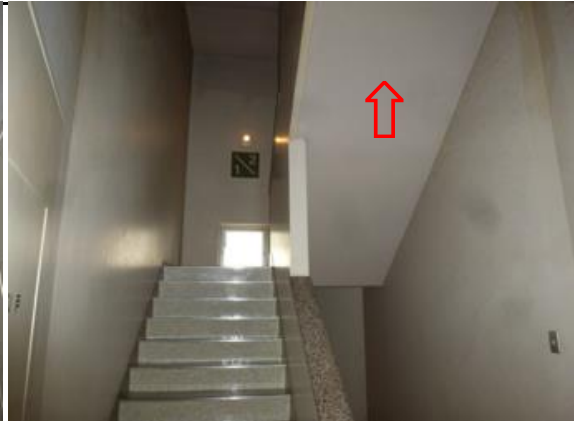
撮影場所:階段室天井 撮影日時:2016年8月		撮影場所:階段室天井 撮影日時:2016年8月

工事区分	区分番号	評価項目	優先順位
A	A-1	アスベスト除去工事	C
点検結果及び現況			
<p>■点検結果 アスベストは階段室天井に存在する。</p> <p>■アスベストの種類 アスベスト含有吹付け材(レベル1)に該当:吹付けバーミキュライト(ひる石吹付)</p> <p>■現況 目視確認により全体的に表面に荒れ、浮きなどの損傷及び欠損が無く飛散する状態ではない。</p>			
施設運営上の今後の問題点			
点検結果により現況運用上の問題は無いが、今後の経年劣化による剥離及び飛散が懸念され、緊急な措置が必要な場合は施設利用制限等業務に影響する。			
改修方法(案)			
平成19年11月28日改正仙台市公共建築物アスベスト対策方針に基づき、アスベストを除去する。 階段室は2室有り、工事は避難上1階段ずつ除去工事する。			
概算改修費(税別)		工期	
¥20,157,000		2ヶ月	
その他			
現況写真
