定禅寺通再整備に係る ケヤキの根系調査の結果について

建設局百年の杜推進部公園管理課

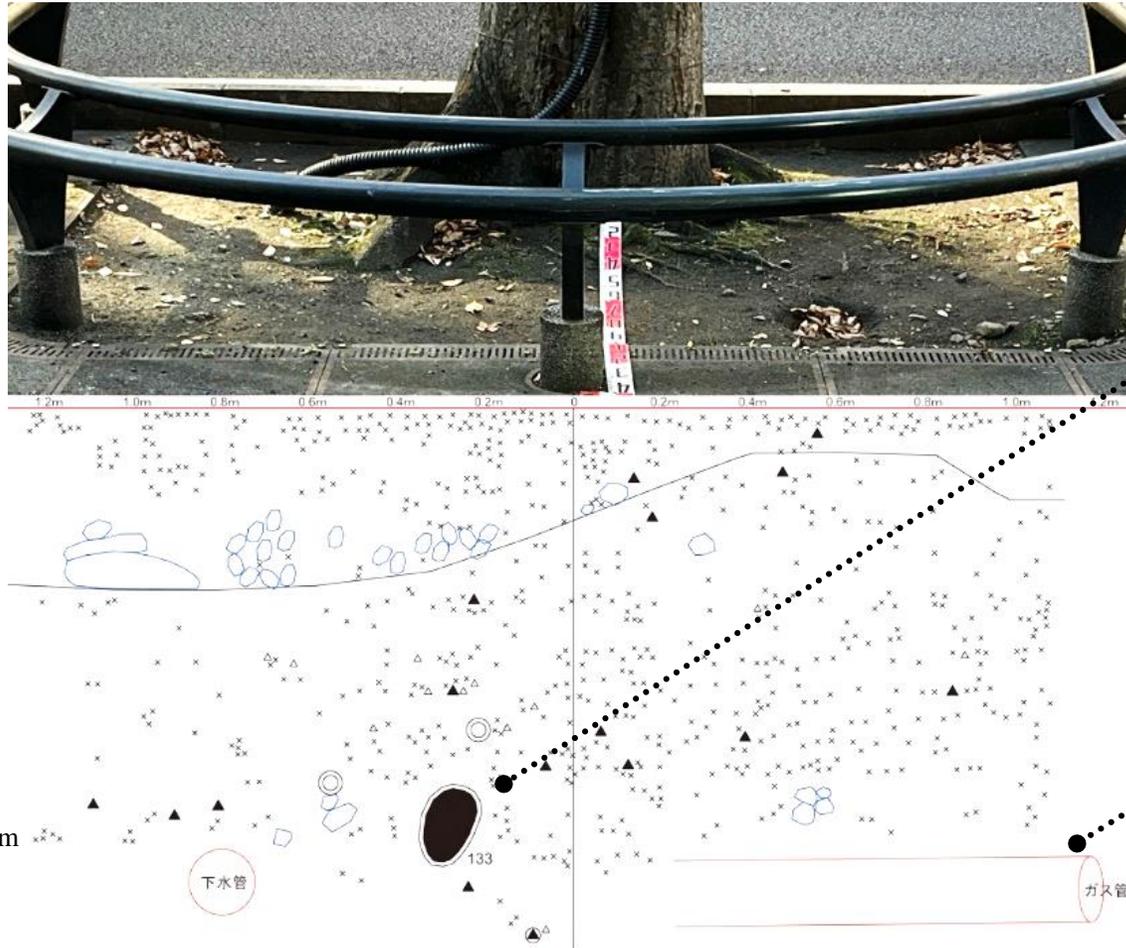
■ 樹木No.426：南側歩道（定禅寺パークビルディング前）

- ・ 表層から深さ1.0m付近まで広く根が分布する
- ・ 深さ1.0m付近に、斜め下方向へ伸びる特大根が存在する

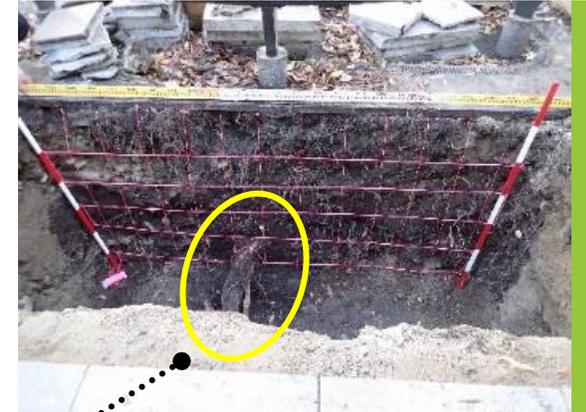
特大根が斜め下方向へ伸長する

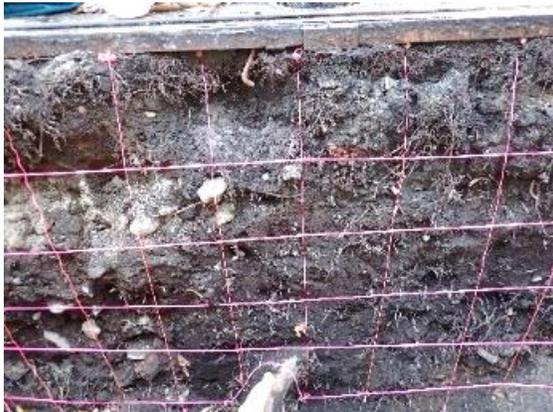
断面全体に
広く根が分布する

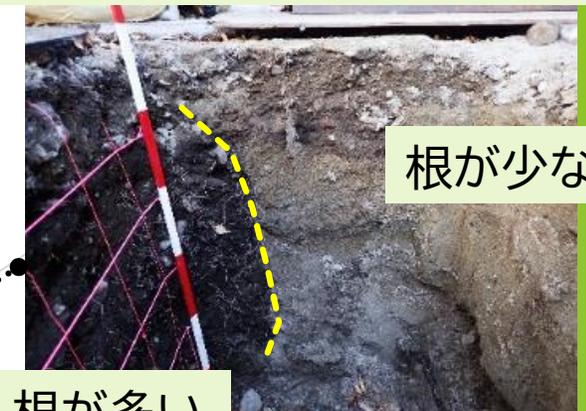
ガス管工事で投入された山砂は貧栄養のため細根が少ない

根が少ない

根が多い

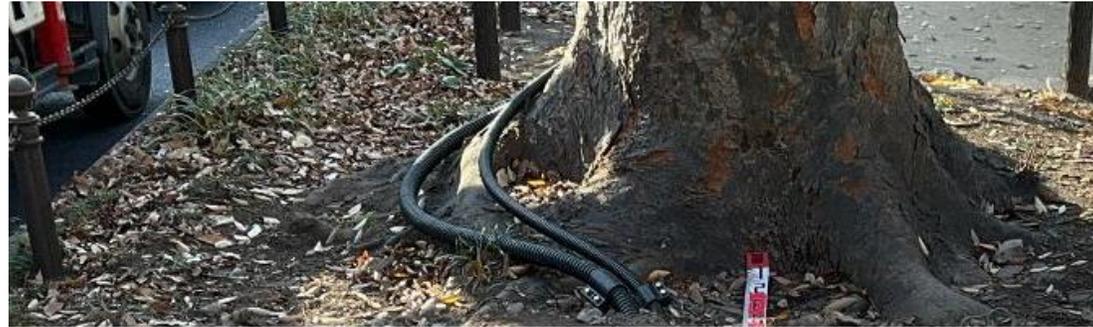
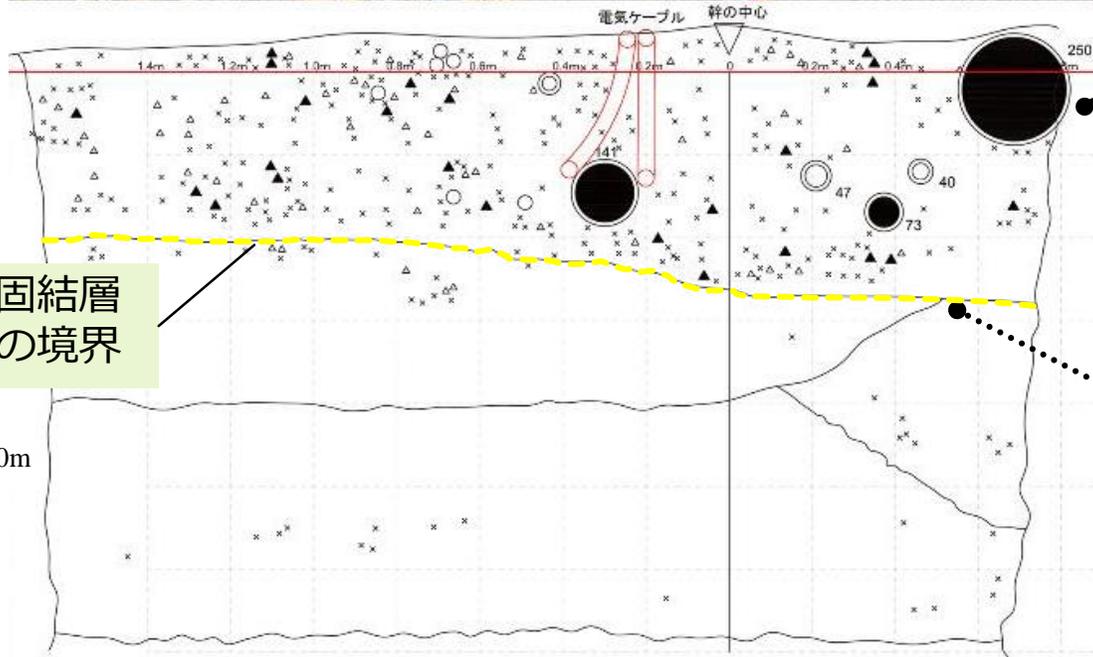
■ 樹木No.520：南側緑地（教会前）

- ・ 表層から深さ0.4m付近まで細根～特大根が分布する
- ・ 深さ0.4m以深は、固結層があり根の分布がほとんどない

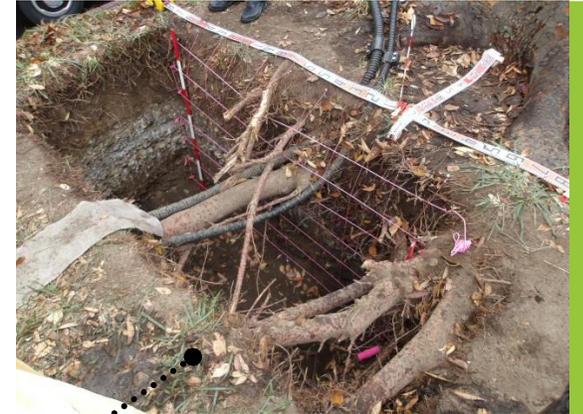
特大根が表層(400mm以内)に集中する

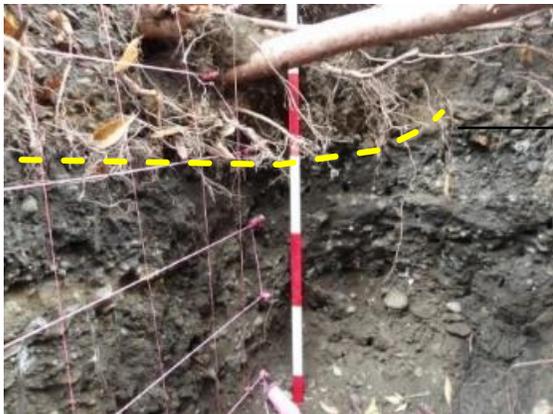
固結層より下層は根の分布が見られない

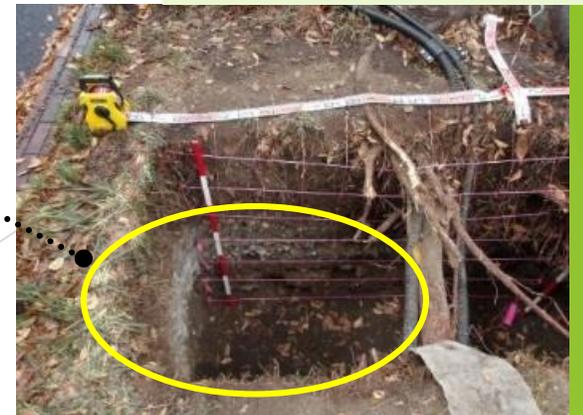
固結層の境界

碎石の固結層があり根が伸びられない

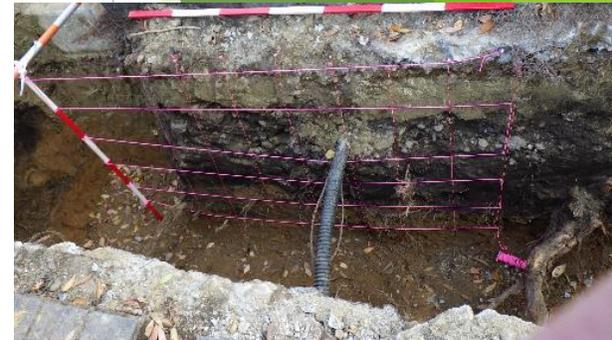
細根が、断面全体に分布している

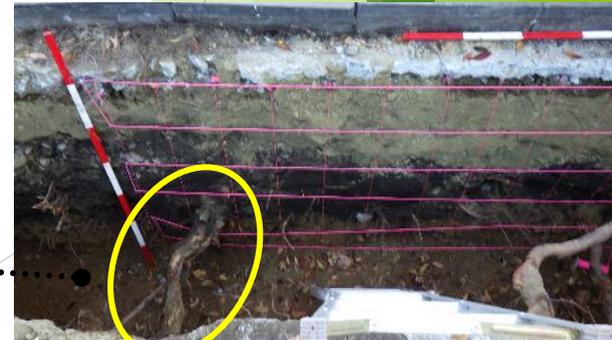
特大根が斜め下方向へ伸長する

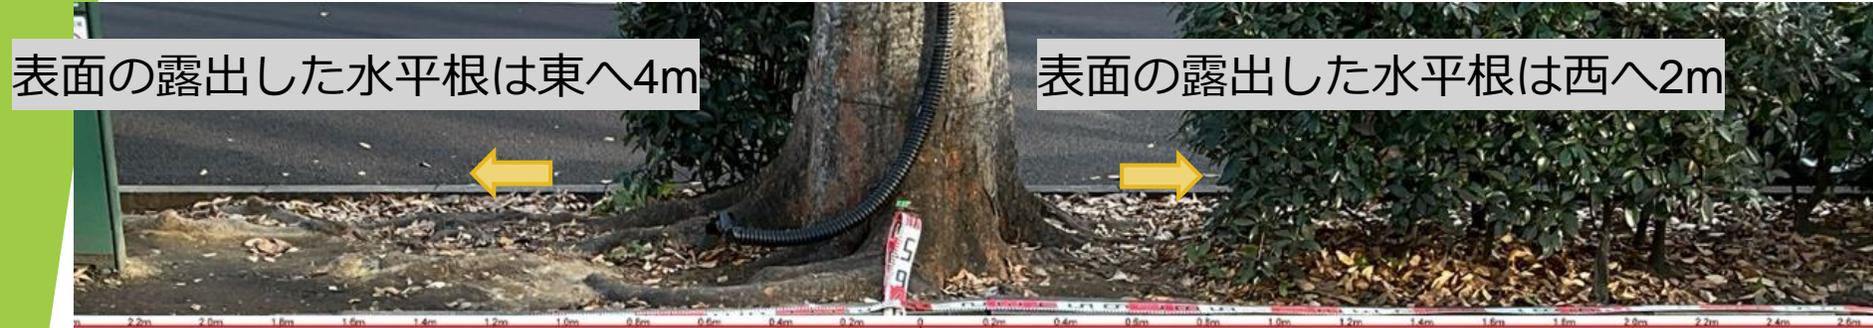
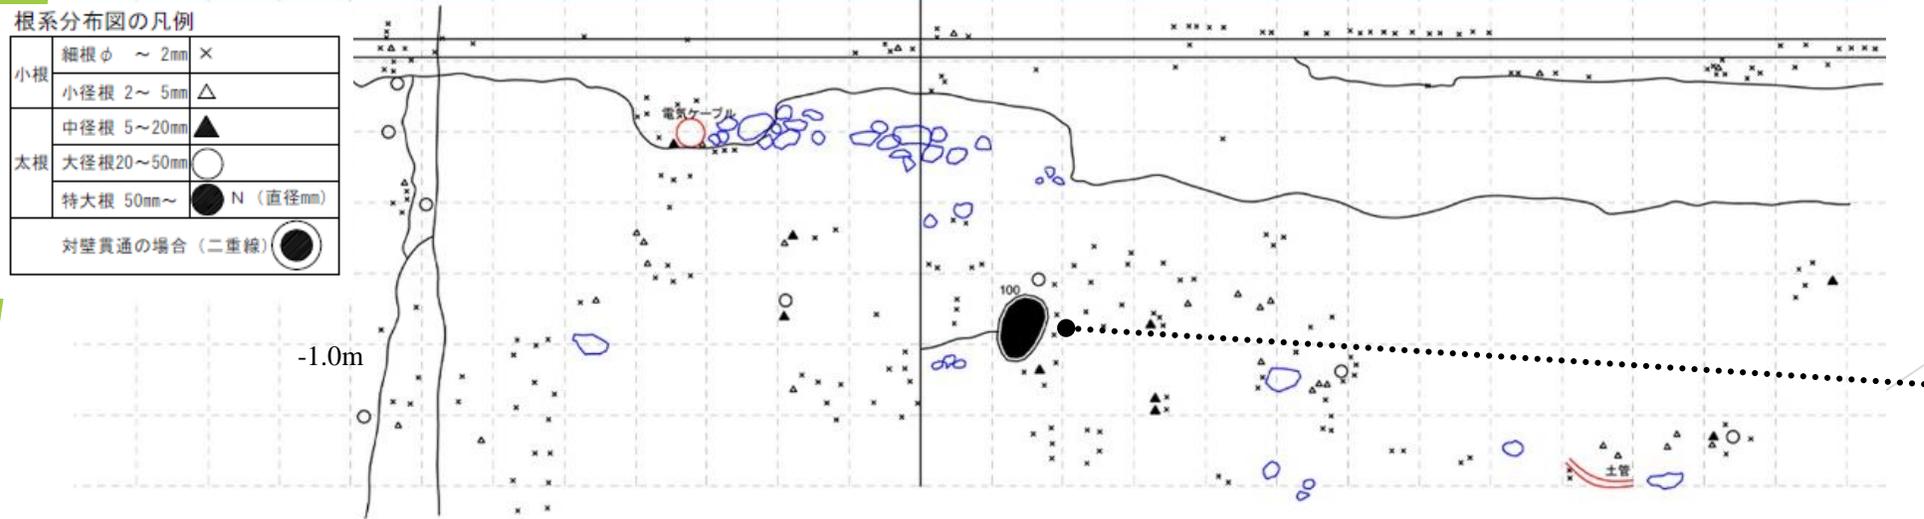
- 樹木No. 739：北側歩道（勾当台公園227's cafe前）
 - ・ 表層に発達した水平根が東西方向に伸長している
 - ・ 深さ1.0m付近に、斜め下方向へ伸びる特大根が存在する

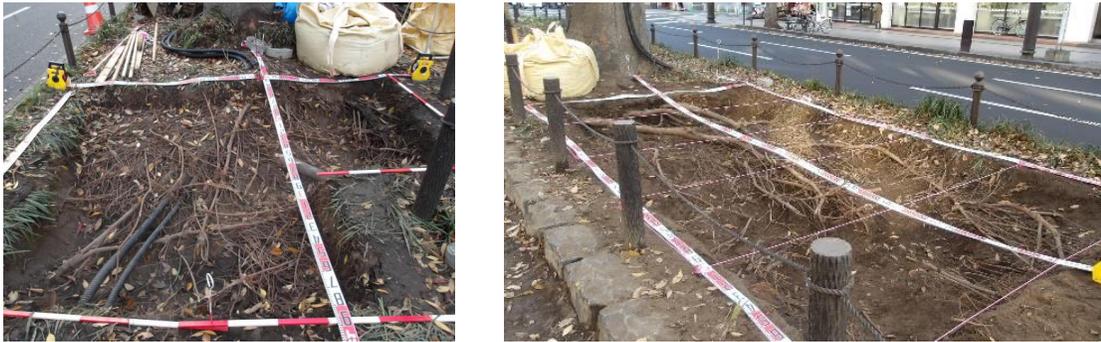
東西方向には水平根が発達している(東側・西側)

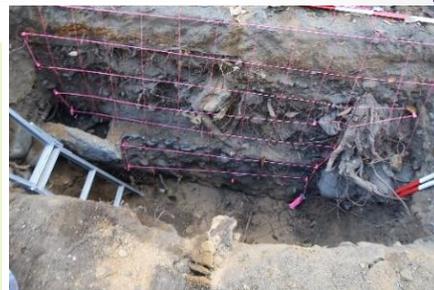
園路の下には、戦前の住宅の基礎と思われるコンクリート塊が発見された
東西方向と比較し、北側にはケヤキの根はほとんど分布していない

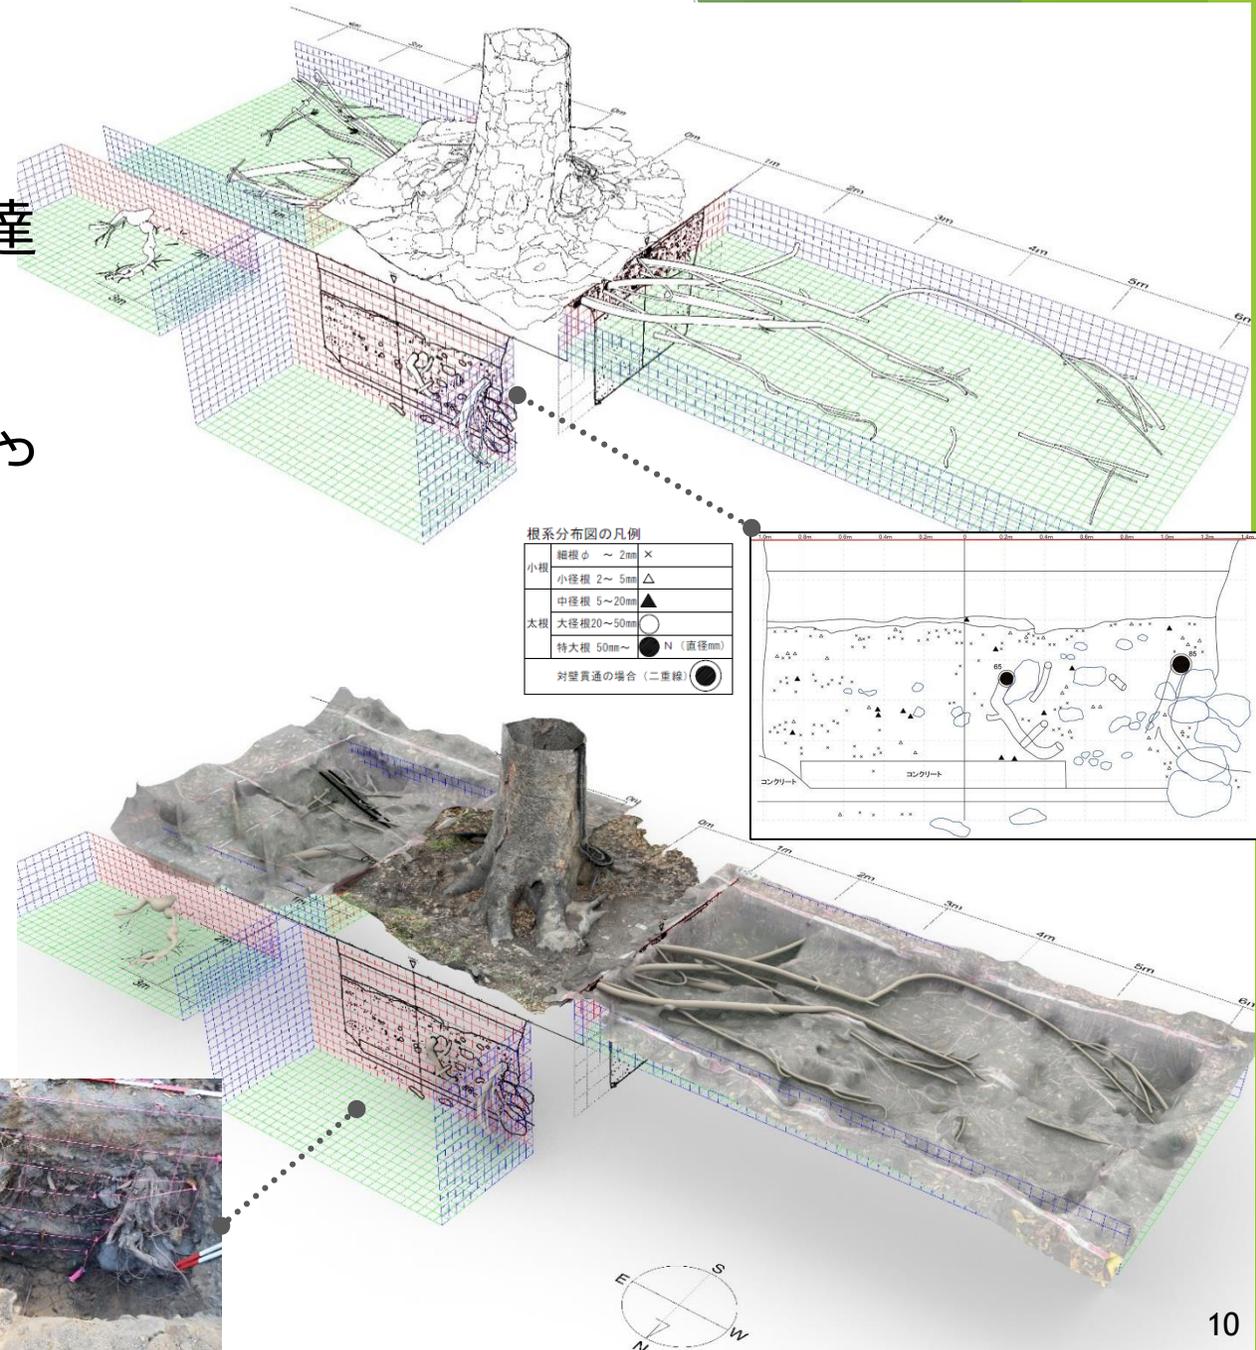
- 樹木No.530：南側緑地（山国ビル前）
 - ・ 東西方向には、表層の水平根がよく発達し、5.0m程度（隣のケヤキとの中間）まで伸長している
 - ・ ケヤキの北側（園路部分）では固結層や古い住宅基礎等があり、根はほとんど伸長していない
