令和 5 年度 史跡仙台城跡植生修景の進捗状況について

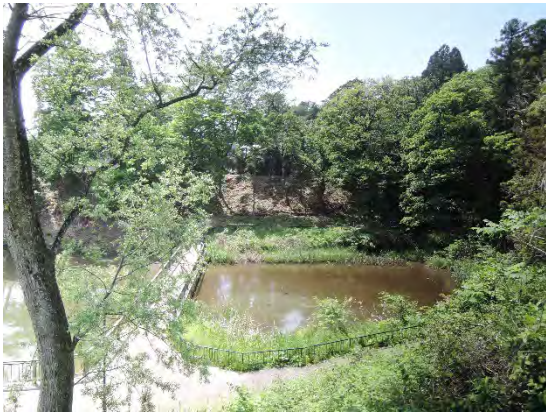
東丸（三の丸）土塁西側の法面と、造酒屋敷跡の法面に生える危険木（枯損木含む）の伐採を行った。
また、維持管理として東丸（三の丸）土塁の除草を行った。

写真① 伐採前：北から撮影（令和5年春頃）

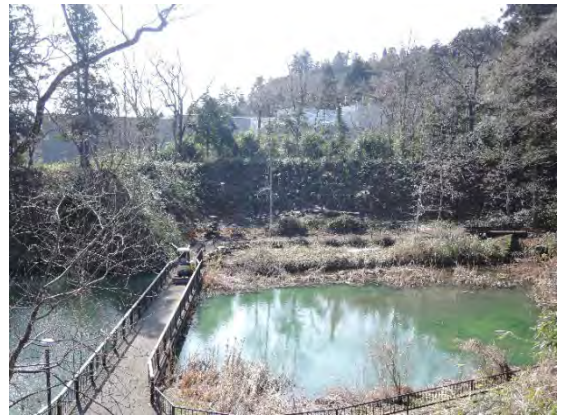
写真② 伐採後：北から撮影（令和6年冬）

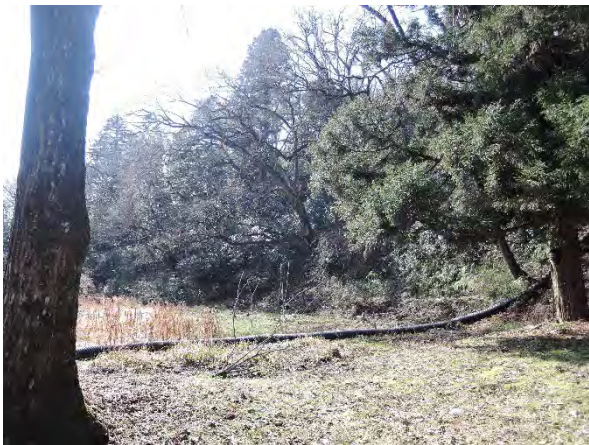
写真③ 伐採前：北から撮影（令和6年冬）

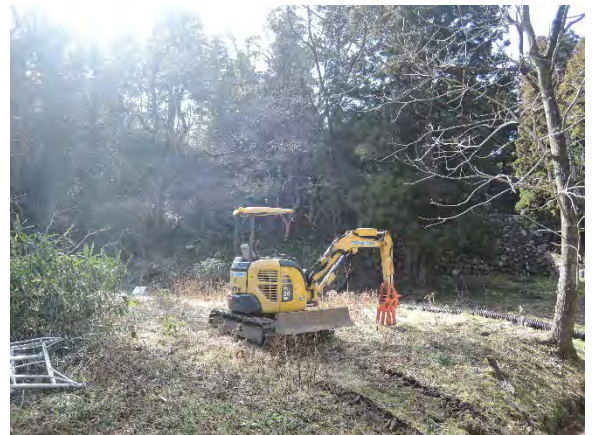
写真④ 伐採作業：北から撮影（令和6年冬）

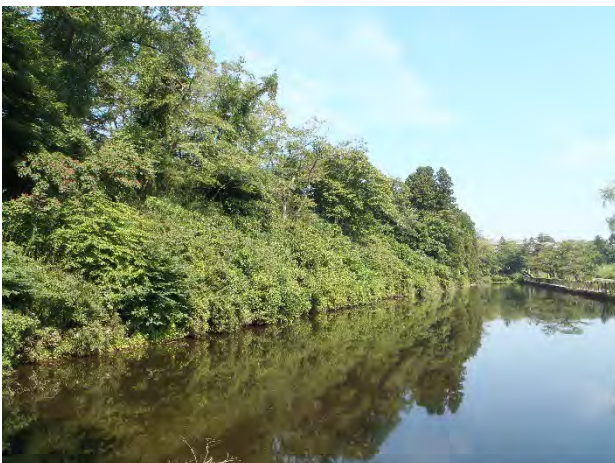
写真⑤ 植生修景以前の状況：長沼側から（令和4年）

令和4年度に実施した土塁の除草を実施した。土塁の形状が確認できるように、天端とその下、約10mの範囲を対象とした。

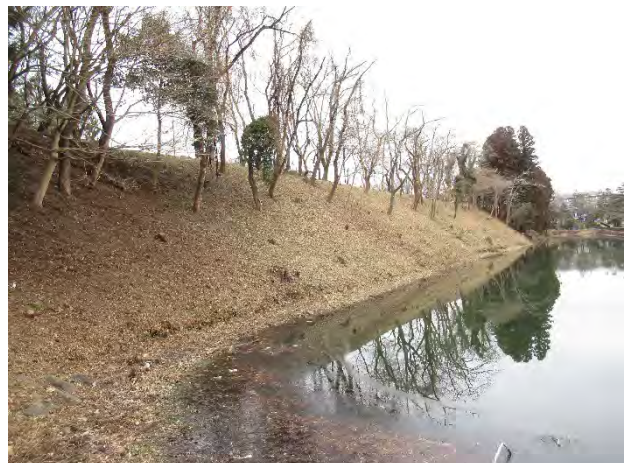
写真⑥ 植生修景後の状況：長沼側から（令和5年冬）

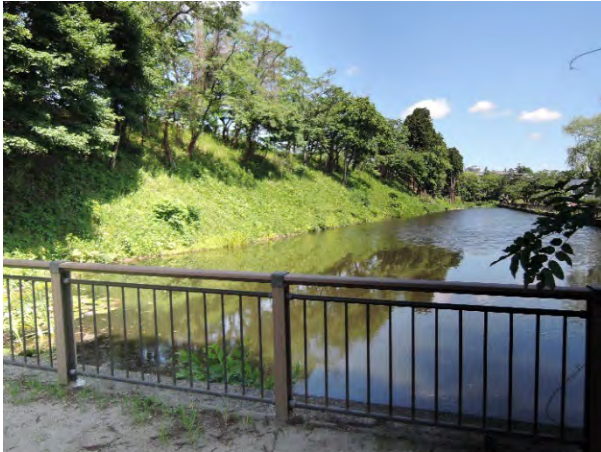
写真⑦ 植生修景後の状況：長沼側から（令和5年夏）

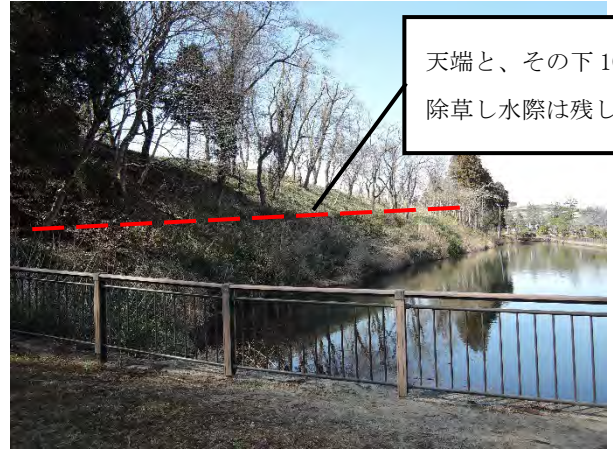
天端と、その下10mを
除草し水際は残した。

写真⑧ 植生修景後の状況：長沼側から（令和6年冬）

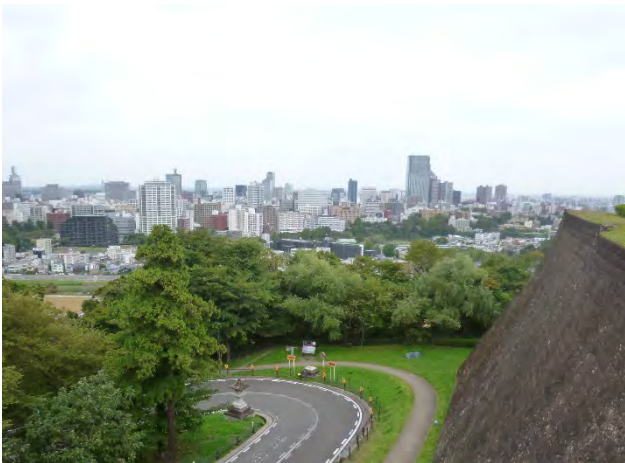
写真⑨ 植生修景前の状況：本丸から（令和4年夏）

令和4年度に実施した本丸北壁石垣周辺の伐採については、定期的な観察を行い現状維持できるよう努める。

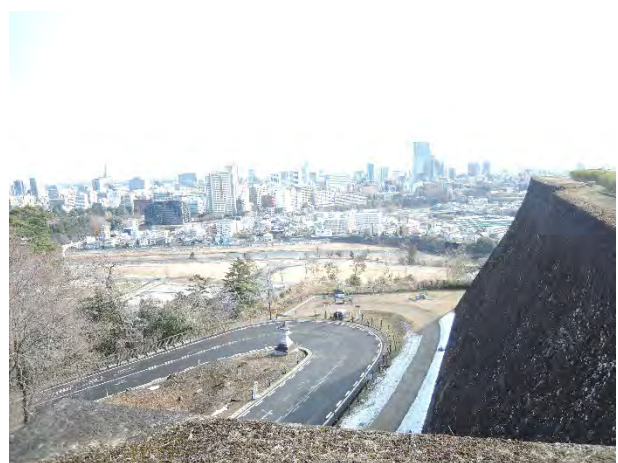
写真⑩ 植生修景後の状況：本丸から（令和6年冬）

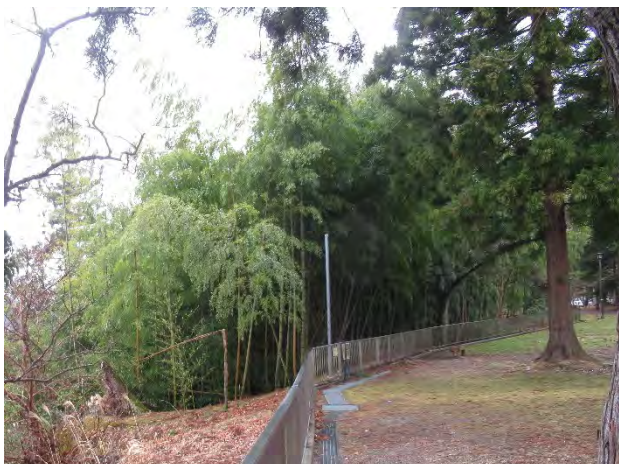
写真⑪ 植生修景前の状況：北から（令和4年夏）

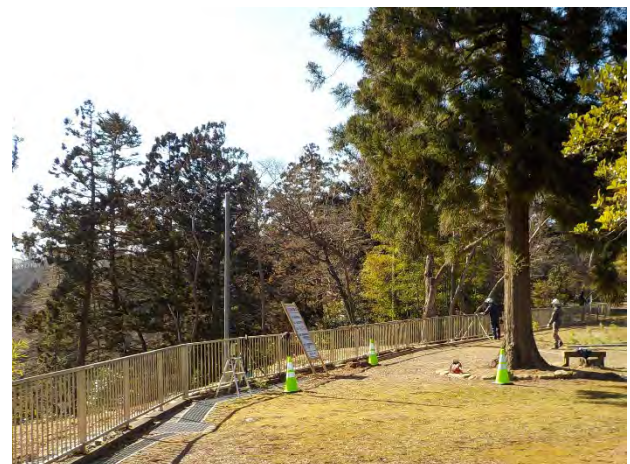
写真⑫ 植生修景後の状況：北から（令和5年冬）

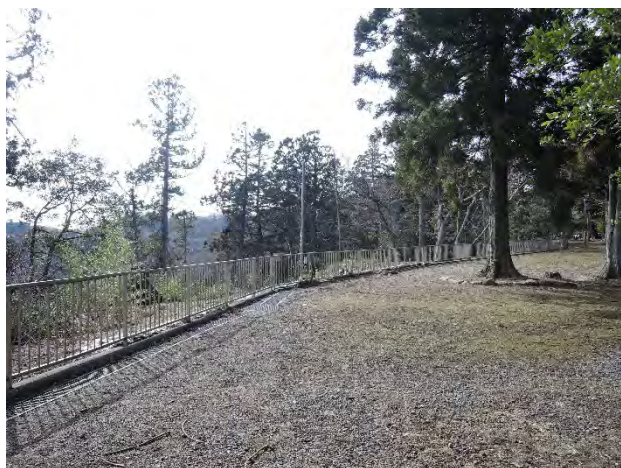
令和4年度に引き続き今年度も実施予定であったが、定期的な観察を繰り返した結果、眺望の確保が維持できている状況から今年度は伐採をする必要はないと判断した。

写真⑬ 植生修景後の状況：北から（令和6年冬）

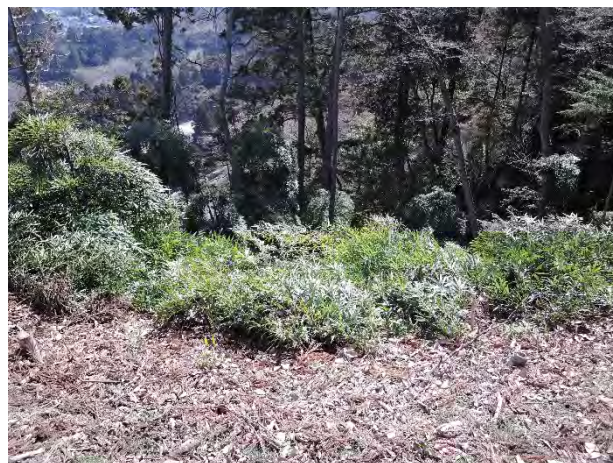
写真⑭ 竹の生育状況：本丸平場から（令和6年冬）

竹林の伐採は、現状を踏まえ2年に1度の頻度で実施する事を予定している。
