# R3年度 福室小学校 通学路対策箇所図

【対策検討メンバー】  
 ・教育委員会、学校(学)  
 ・道路管理者(道)  
 ・警察署交通課(警・交)

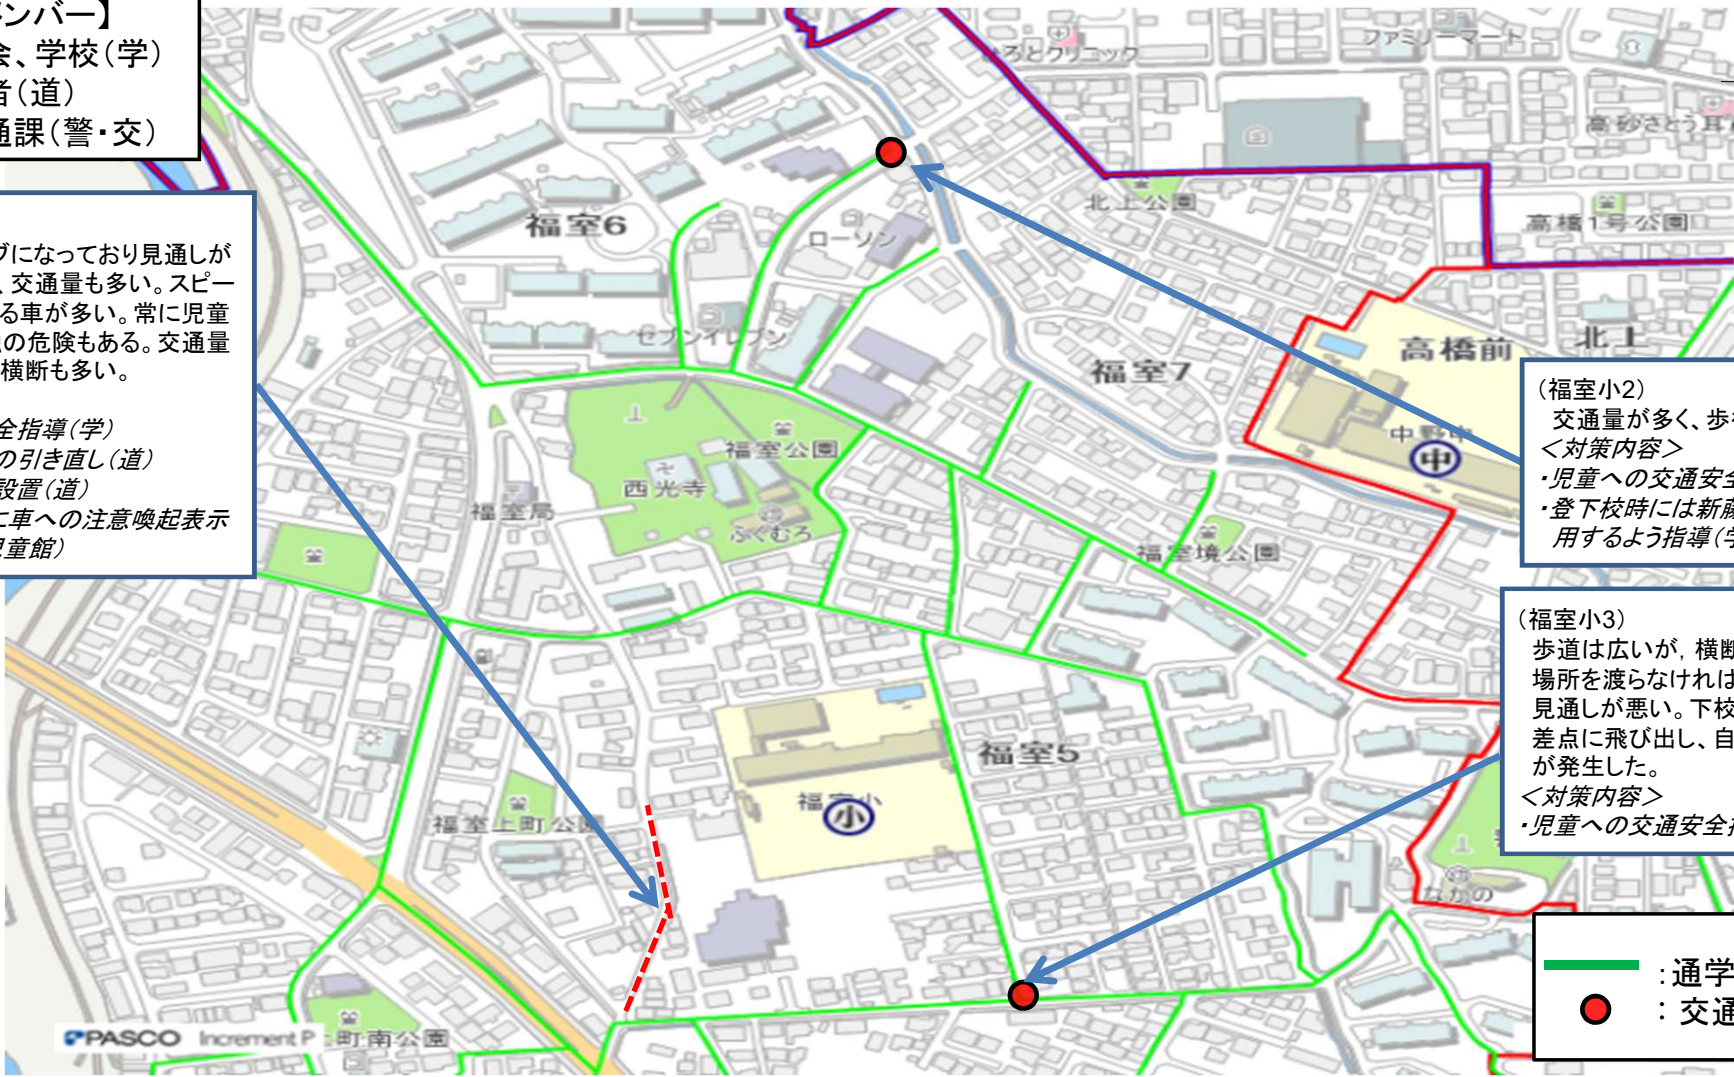
(福室小1)  
 児童館前がカーブになっており見通しが悪い。道幅も狭く、交通量も多い。スピードを出して通行する車が多い。常に児童と車両が近く接触の危険もある。交通量が多く、歩行者の横断も多い。  
 <対策内容>  
 ・児童への交通安全指導(学)  
 ・区画線(外側線)の引き直し(道)  
 ・「歩行者注意」の設置(道)  
 ・NTTに対し電柱に車への注意喚起表示の設置を申請(児童館)

(福室小2)  
 交通量が多く、歩行者の横断も多い。  
 <対策内容>  
 ・児童への交通安全指導(学)  
 ・登下校時には新藤のある横断歩道を利用するよう指導(学)

(福室小3)  
 歩道は広いが、横断歩道や信号のない場所を渡らなければならない箇所がある。見通しが悪い。下校中の児童が当該交差点に飛び出し、自動車と接触する事故が発生した。  
 <対策内容>  
 ・児童への交通安全指導(学)
