広瀬川の河川整備状況について

令和6年5月17日
宮城県土木部河川課

○広瀬川の河川整備状況

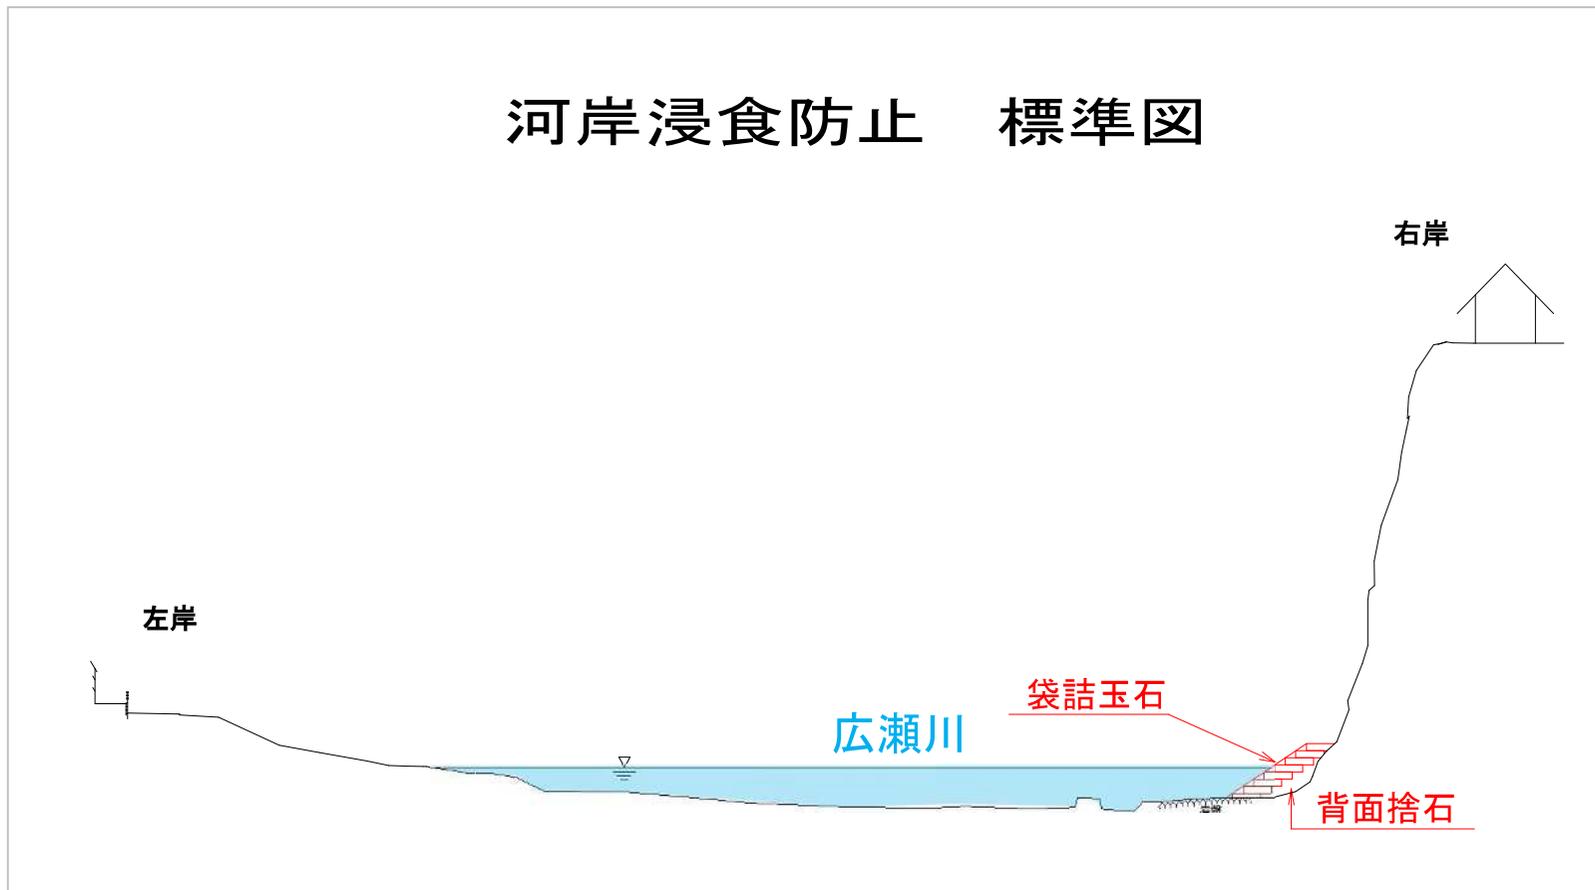
河岸浸食防止 標準図

1. 向山地区 施工延長 L=370m (R3年1月完了)
2. 土樋地区 施工延長 L=410m (R4年7月完了)

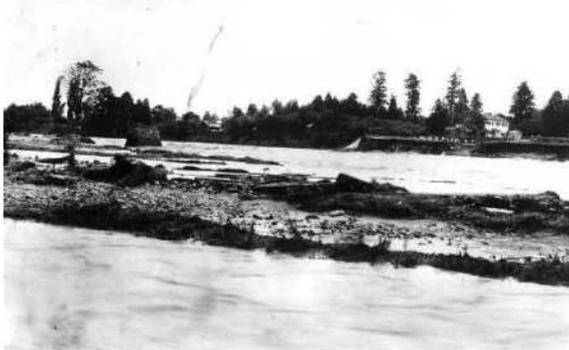
昭和25年8月洪水（広瀬川宮沢橋流出）

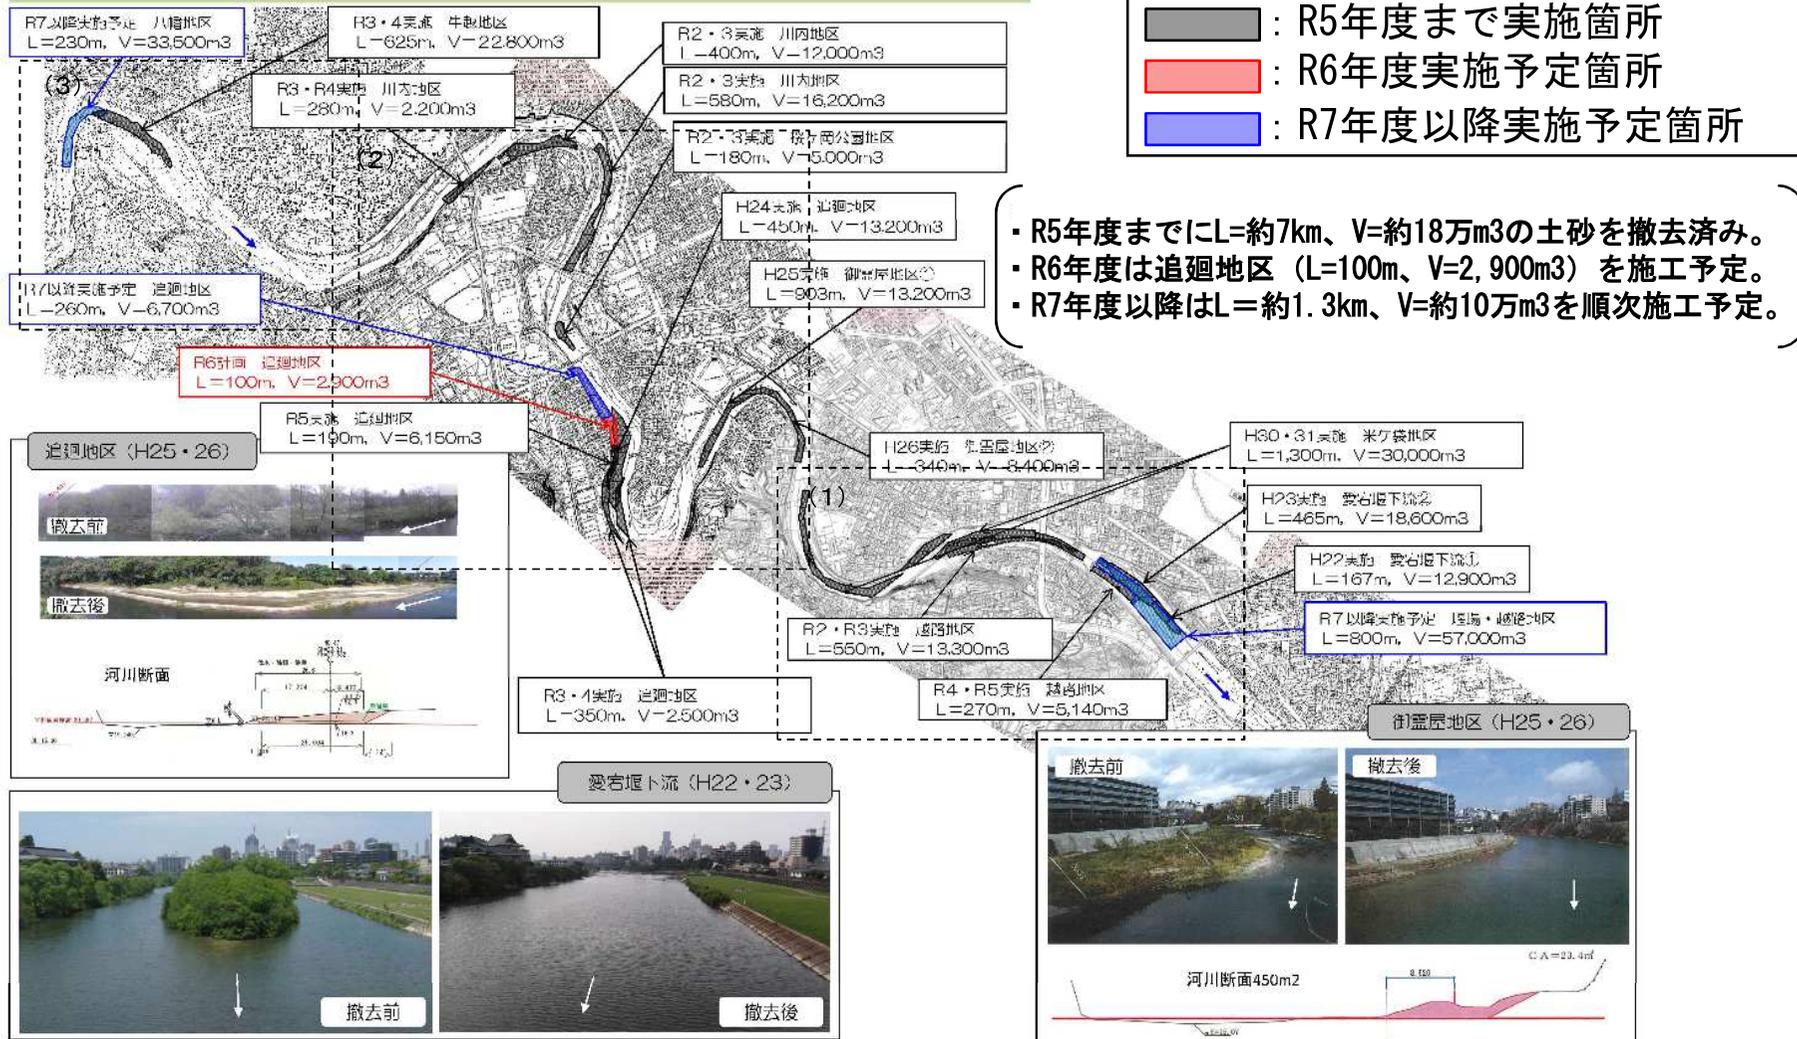
○一級河川名取川水系広瀬川 河道掘削工事実施状況平面図

- 広瀬橋～牛越橋上流区間について、洪水の流下を阻害している河道内の樹木や中州、寄州について、伐採、河道掘削等を計画的に実施。

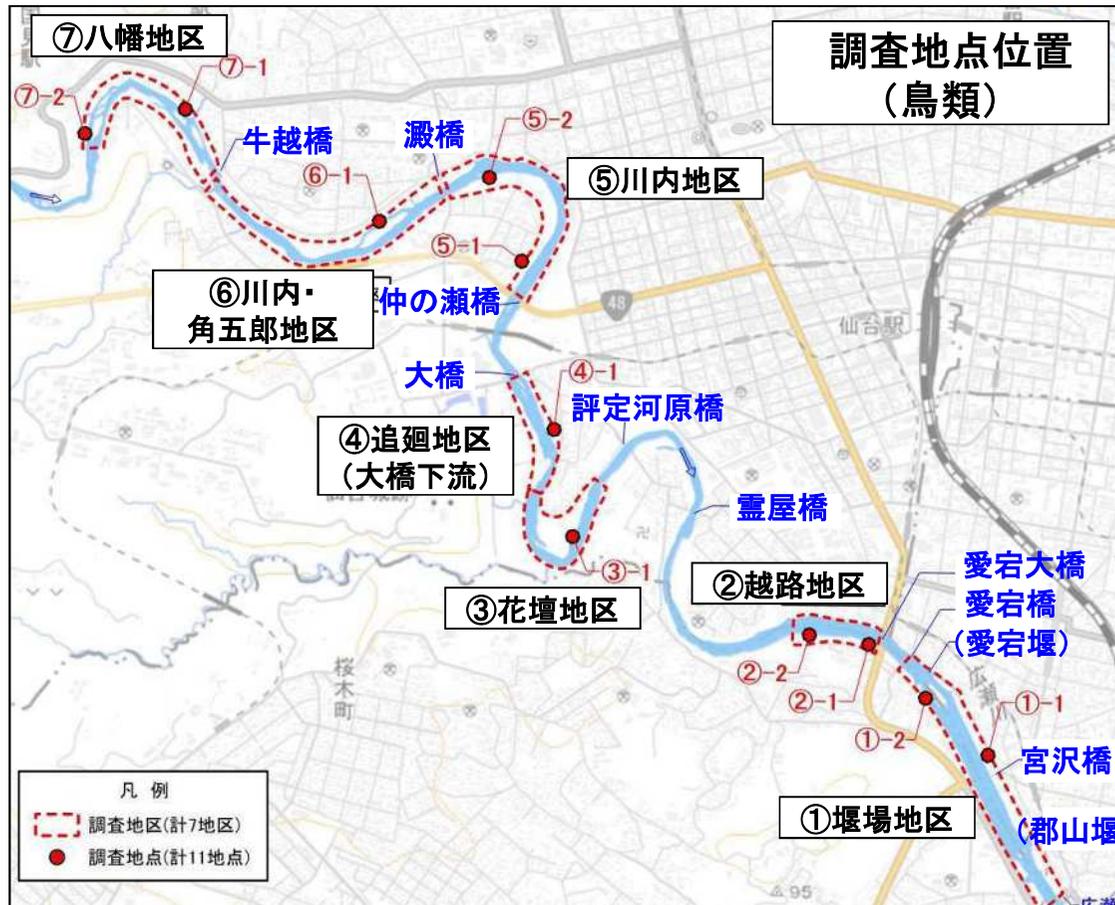
河道掘削箇所における鳥類のモニタリング調査により、生息状況の把握を実施。

- 調査箇所: 7地区 11地点
- 調査方法: 定点観察、任意観察
- 調査回数: 3回 (夏季、秋季、冬季)

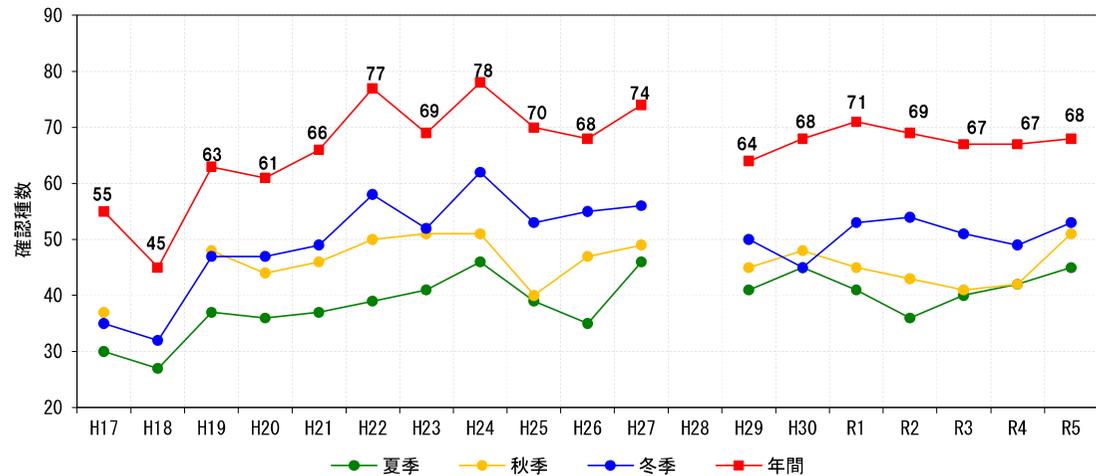
図3-1 鳥類確認種数の経年変化(全地区)

本年度は68種(夏季45種、秋季51種、冬季53種)で近年と同水準。

調査範囲が「広瀬橋～大橋」に広がった平成23年度以降は、概ね70種程度が確認されており、安定的に推移。
