仙台市広瀬川清流保全審議会

第6回 専門委員会（環境）

環境保全区域における行為の制限に係る許可基準のあり方に関する報告書（骨子）

環境保全区域における行為の制限に係る許可基準のあり方に関する報告書

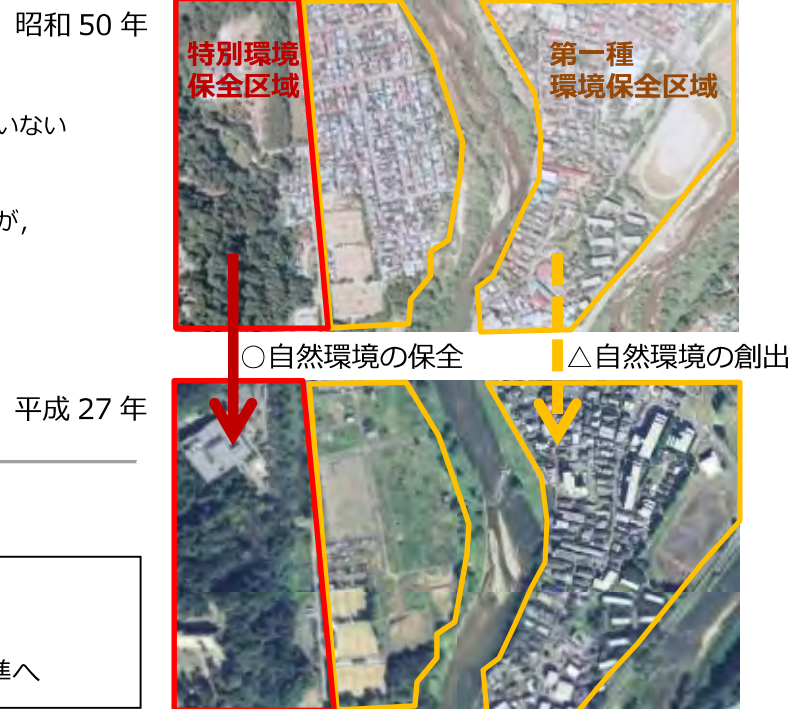
環境保全区域における行為の制限の効果

- 条例制定時と現在の姿を比較する
→大規模な開発などで緑が大きく失われるようなことは起きていない
開発された宅地内の状況は変わっていない
→条例制定当時に失われつつあった自然環境は概ね残っているが、
既に失われてしまった自然環境の創出には至っていない
→現行の許可基準は「自然環境の保全」には機能しているが、
「自然環境の創出」についてはいまだ途上にある

条例制定時に存在していた自然環境に着目すると、大規模な開発などで自然がけに人工的な改変が加えられたり、河川沿いのみどりが大きく失われたりするようなことが起きていないことから、条例制定時に失われつつあった自然環境は概ね保全されているといえる。

一方、既に開発されていた宅地などに着目すると、住宅地の中の緑量が増えていなかったり、河川沿いのみどりが復旧していなかったりと、既に失われてしまった自然環境の創出には至っていない状況である。

この様に、現況と目指す姿を比較すると、豊かな生態系の礎となるような全体的なみどりの骨格の形成には至っておらず、失われた自然環境の創出については未だ途上であり、今後、更なる取り組みを検討していく必要があるといえる。

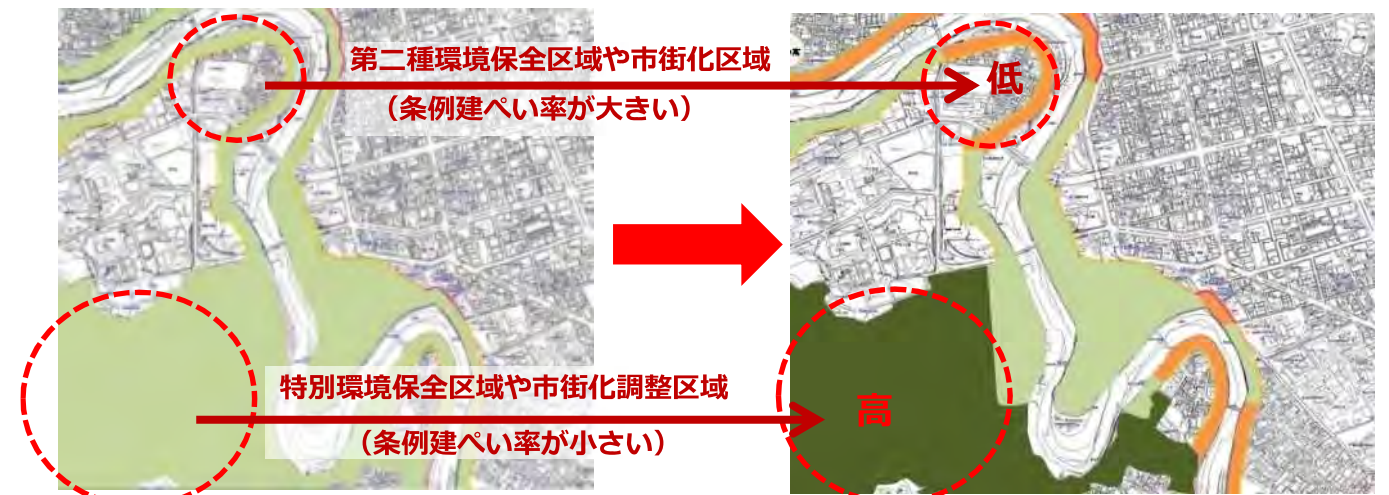
条例によって環境保全区域と用途地域等の組み合わせごとに定めている建ぺい率に応じて割合を設定する

環境保全区域	用途地域等									
	市街化調整区域	第一種低層住居	第二種低層住居	第一種中高層住居	第二種中高層住居	準住居地域	準工業地域	工業地域	近隣商業地域	商業地域
特別環境保全区域	42%									
第一種環境保全区域	36%			30%						24%
第二種環境保全区域	30%									24%

建築行為等の許可基準の一つである建ぺい率の上限値については、環境保全区域と用途地域等の組み合わせごとに定められているため、区域特性を表す要素として、この値を考慮して必要とする土地の割合を設定することが妥当である。なお、設定の際は、環境保全区域内における区域ごとの割り振りの適正化という観点も踏まえ、区域全体における割合が現基準と著しく変わることが無いように適切に設定する必要がある。

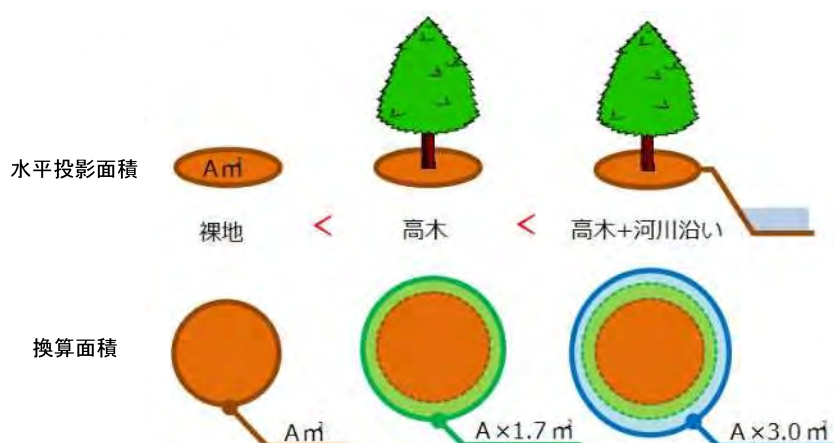
図3 植生の状態や土地の配置の違いに応じた割増加算 (イメージ)

建築敷地内において自然的環境の保全のために確保されている土地について、その土地の状態を考慮して面積を計上するよう改定する。すなわち、自然的環境の保全のために確保されている土地が、植栽などの良好な自然環境を伴って確保される場合は、植栽の種別や配置などを面積に換算して加算することで、建築行為等の際の緑化の動機づけにすることが可能となる。その際、植生の種別や土地の配置の違いに応じて割増加算の程度に差を設けることにより、より望ましい自然環境へ誘導することが適切であり、良好な自然環境としては、生態系や景観への寄与が大きいものとして、河川沿いや道路沿いへ、高木などの樹木が植栽されていることなどが挙げられる。

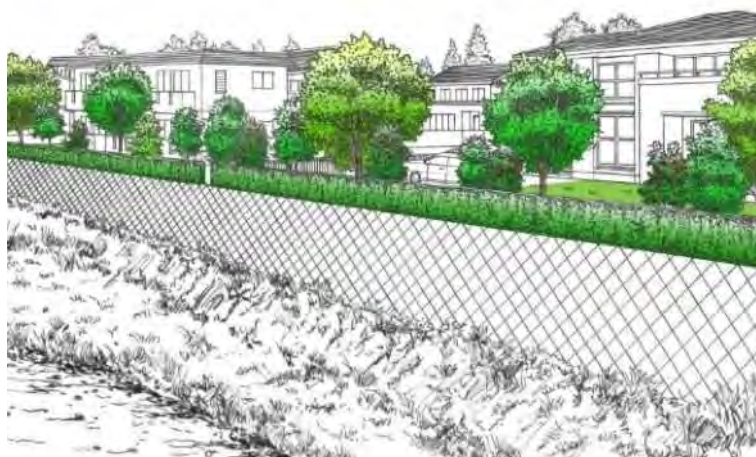
図 4 建築敷地内における良好な自然環境の姿（イメージ）

- 1) 植栽などの自然環境が水域から陸域へ移動する生き物のコリドーとして機能するためには、河川沿いのみならず河川奥行き方向への連続性を確保することも重要である。よって、現基準での河川に接する土地における配置の制限（河川に接する場合においては、当該敷地の川岸線に沿った部分に存するものに限る）については見直すことが適当である。
- 2) 建築行為者の緑化に対する意欲を引き出すために、植栽による加算措置の対象としては樹種の制限などを設けないことが適当である。ただし、広瀬川の自生種や郷土種が選択されるよう、その植栽の意義などを十分周知し、誘導していくことが望ましい。

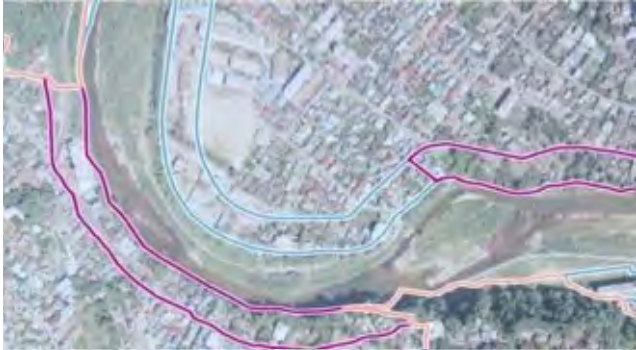
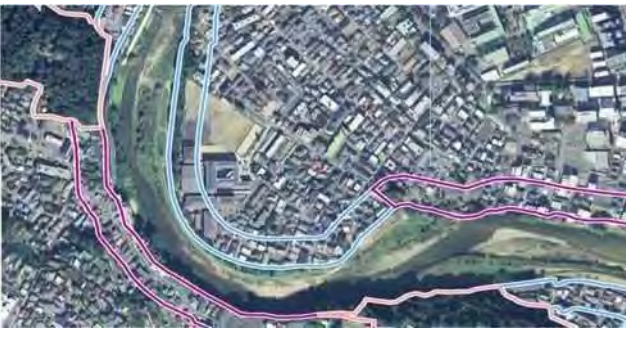
<p>「出典：国土地理院」</p>							
<p>河川区域内の 眺望の変化</p>	<p>現在、米ヶ袋スポーツ公園内となっている場所の寄洲は、かつて水が流れていたなど河道の変化が見られる。 また、南側の向山の自然崖は、広瀬川を代表するスポットであり、一部崩落箇所が見られるものの、河川沿いや自然崖の樹木は良好に保全されている。</p>						
<p>建築物・工作物の動向</p>	<p>左岸については、上流側から宮城県工業高校、緑に囲まれた住宅地であり、やや建物密度が高まっている。 右岸については、鹿落坂の崖から下流に向けて、市道沿いの店舗や寺院等の大きな変化は見られない。</p>						
<p>河川沿いの緑地空間 の連続性の変化</p>	<p>左岸については、河川沿いの遊歩道に沿って豊かな緑が連続している。また、米ヶ袋スポーツ公園はオープンスペースに変化した、河川側には緑が見られる。 右岸については、河川区域内の崖と一体的に宅地側に緑のラインが形成されていることから大きな変化は見られない。</p>						
<p>河川沿いの緑地空間 の厚みの変化</p>	<p>左岸の河川敷は、緑地として整備され、やや人工的となっているが、緑の厚みは維持されている。 右岸の崖沿いの緑は、下流に行くにしたがい愛宕神社の緑として厚みを増し、大きな変化は見られない。</p>						
<p>条例の効果</p>	<p>河道内の変化のほか、左岸では敷地の戸割りが進んでいるが、河川沿いの緑のラインは維持され、条例による効果が見られる。 右岸については、河川沿いの緑のラインが維持されている。</p>

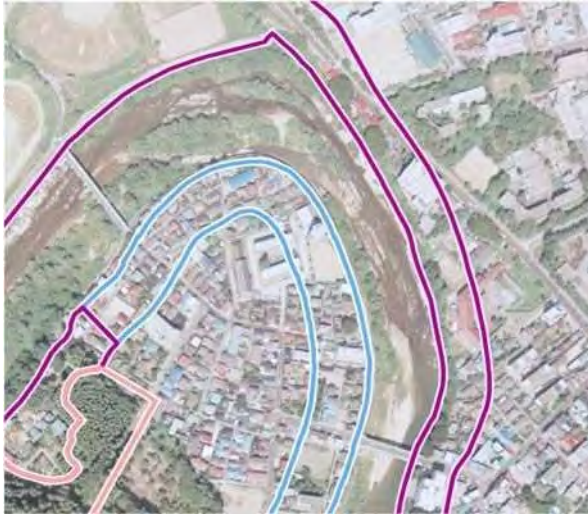
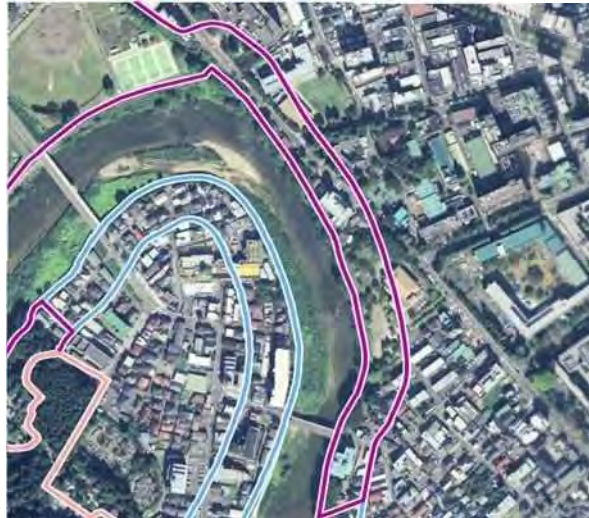
<p>河川区域内の 眺望の変化</p>	<p>曲線部等で中洲が発達し、流れを阻害していたようであるが、現在は撤去されている。また、左岸の片平側は、自然崖の樹木が良好に保全されている。右岸側も緑の河川敷が維持されている。</p>						
<p>建築物・工作物の動向</p>	<p>左岸については、評定河原野球場の施設は更新されているが、周囲の緑は保たれている。</p> <p>右岸については、集合住宅の建て替え等が見られるが、戸建て住宅を含め河川の堤防沿いにはスペースが保たれている。</p> <p>また、現在の片平市民センターは、従前と異なり建物を背後に配置して、河川側を公園化してスペースを確保している。</p>						
<p>河川沿いの緑地空間 の連続性の変化</p>	<p>左岸については、河川沿いの崖の緑と一体的に河川側が連続して緑が見られる。</p> <p>右岸については、河川沿いの堤防の内側の緑は 40 年前と比べると連続性が見られるようになっている。</p>						
<p>河川沿いの緑地空間 の厚みの変化</p>	<p>左岸の河川沿いは、片平公園から評定河原野球場にかけて、緑の厚みが増している。</p> <p>右岸堤防内側の緑の厚みは薄い、建て替えられた河川沿いの集合住宅は緑が保たれてる。</p>						
<p>条 例 の 効 果</p>	<p>中洲の整除により河道内の緑は 40 年前より減少しているが、左岸の崖の緑が良好に保全され、公園や敷地の緑と一体的に連続しているなど、条例による効果が見られる。</p> <p>右岸では、建て替え動向が見られる中で、河川沿いの緑の連続性が高まるなど条例による効果が見られる。</p>

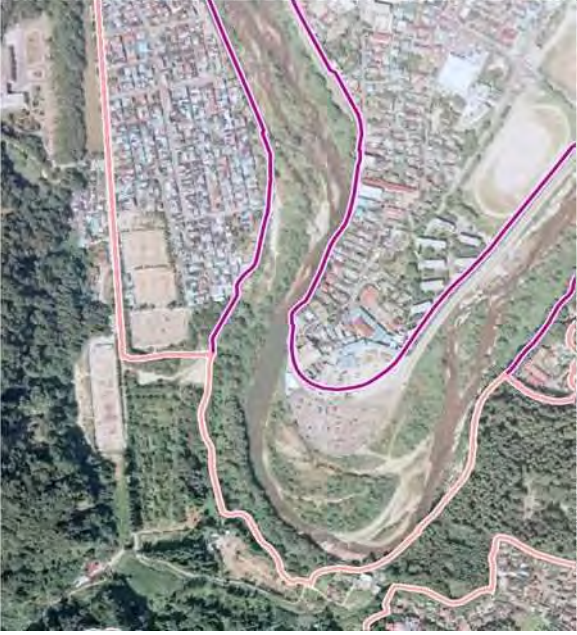
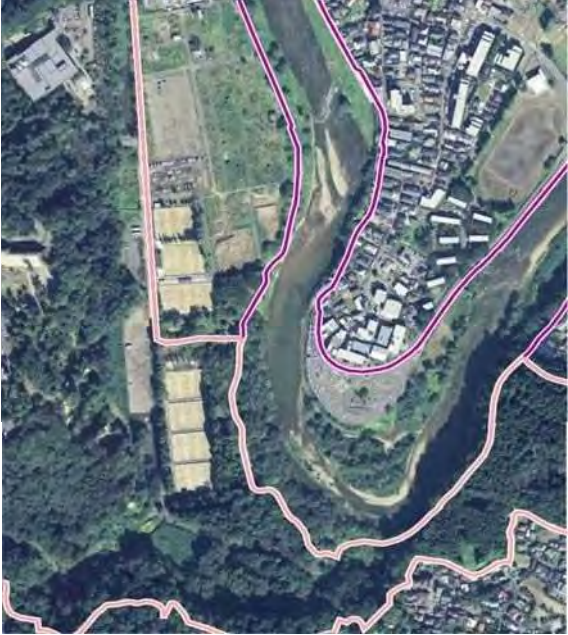
<p>河川区域内の眺望の変化</p>	<p>対象区間のU字型の線形の凸部以外の上流側、下流側とも流れを阻害していた中州が、現在は撤去されている。河川沿いの自然崖の樹木が良好に保全され、右岸側川内追廻の河川敷は良好な緑に変化している。</p>						
<p>建築物・工作物の動向</p>	<p>左岸については、高台の住宅地や自動車学校など個々の建て替えは見られるが、大きな土地利用の変化は見られない。 右岸については、川内追廻は40年前は住宅地であったが、青葉山公園の敷地として更地化している。また、特別環境保全区域内竜ノ口側の緑地が、テニスコートに改変されたが、河川側は良好な緑が保たれている。</p>						
<p>河川沿いの緑地空間の連続性の変化</p>	<p>左岸については、河川沿いの住宅側の緑は40年前と同様に連続性が乏しい。右岸については、緑は40年前より連続性が見られるようになっている。</p>						
<p>河川沿いの緑地空間の厚みの変化</p>	<p>左岸の河川沿い建物敷地は、40年前と同様に緑の厚みは薄い。右岸の青葉山公園敷地は更地化により草地化している。竜ノ口溪谷入口付近の自然林は40年前と比べると、成長して厚みが増している。</p>						
<p>条例の効果</p>	<p>中州の整除により河道内の緑は40年前より減少しているが、河川内兩岸の崖などの緑が良好に保全され連続しているが、左岸の住宅地は敷地が狭く緑の厚みはあまり見られない。 右岸では、青葉山公園の敷地の更地化による草地化や竜ノ口溪谷入口付近の自然林が保全され、今後の公園化により緑の充実が期待される。</p>

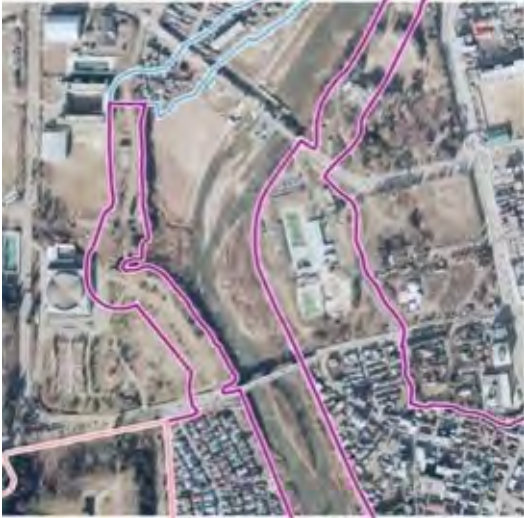
<p>⑤大橋～仲の瀬橋</p> <p>○左岸市街地側：第一種環境保全区域</p> <p>○右岸の仲の瀬橋付近：第二種環境保全区域</p> <p>○右岸の大橋上下流沿い：第一種環境保全区域</p> <div style="border: 1px solid black; padding: 5px; margin-top: 10px;"> <p>位置図凡例</p> <p> 特別環境保全区域 第二種環境保全区域 第一種環境保全区域 </p> </div>	<p>位置図</p>  
<p>昭和 50 年 (1975 年)</p>	<p>平成 27 年 (2015 年)</p>

<p style="text-align: right; font-size: small;">「出典：国土地理院」</p>	 
<p>河川区域内の 眺望の変化</p>	<p>流れを阻害していた中洲が、現在は縮小されている。また、左岸の西公園側河川敷は緑化が進んでいる。</p>
<p>建築物・工作物の動向</p>	<p>大橋と仲の瀬橋の間には平成 27 年 12 月開業の地下鉄東西線の「広瀬川橋梁」が架けられ、左岸側に国際センター駅が新設された。</p> <p>左岸については、40 年前にあった仙台商業高校や宮城県スポーツセンターはなくなり、地下鉄東西線を挟んで北側にせんだい交流広場、南側に国際センターの会議棟（平成 3 年）と展示棟（平成 27 年）が、また広瀬川沿いの散策路は「桜の小路（こみち）」として整備されている。</p> <p>右岸については、かつての天文台やプールに代わり地下鉄東西線の工事に伴い、現在は西公園として整備されている。</p>
<p>河川沿いの緑地空間 の連続性の変化</p>	<p>左岸については、河川沿いの崖の緑が 40 年前と比べると充実し、工事区域を除き河川沿いに連続した緑が見られる。</p> <p>右岸については、40 年前と比べると、「桜の小路」沿いの樹林が充実して河川沿いに緑の連続性が見られる。</p>
<p>河川沿いの緑地空間 の厚みの変化</p>	<p>左岸の河川沿いは、40 年前と比べると、河川のコンクリート護岸が緑で被われて、西公園の緑と一体的に厚みを増している。</p> <p>右岸の「桜の小路」沿いに樹林帯を形成して、40 年前と比べると段丘上に厚みある緑を形成している。</p>

<p>条例の効果</p>	<p>左岸の西公園や右岸の国際センターの整備に当たっては、河川沿いに樹林帯等の緑地を形成して、条例による清流保全の基本理念に対応した効果が見られる。</p>

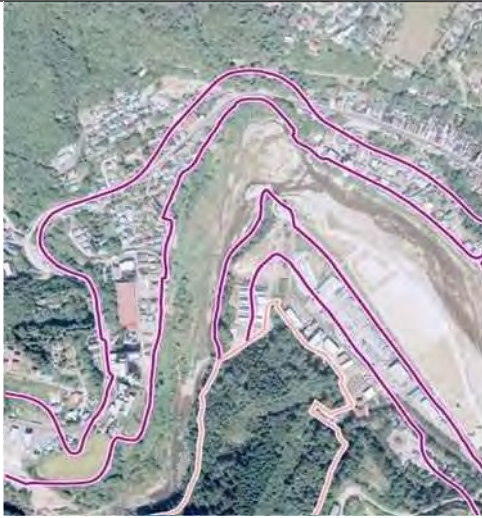
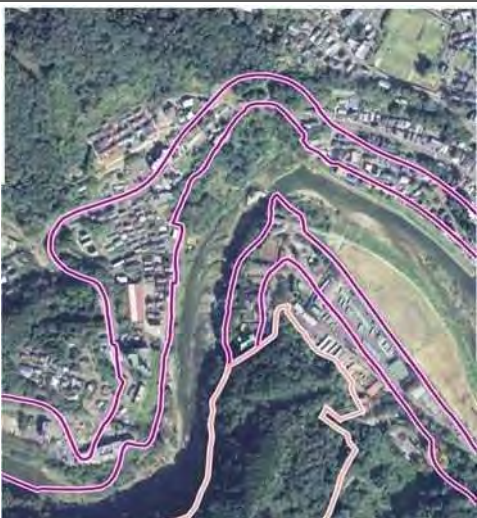
<p>⑧八幡</p> <p>○左岸：第一種環境保全区域</p> <p>○右岸上流側青葉山：特別環境保全区域</p> <p>○右岸下流側：第一環境保全区域</p>

<p>河川区域内の眺望の変化</p>	<p>40年前には湾曲部の頂点は国道48号近くにも流れがあったが、今は内側のみで、かつての流れの間は緑で被われている。</p>							
<p>建築物・工作物の動向</p>	<p>左岸については、国道48号沿いの段丘上に医療福祉施設が立地している。右岸側については、福祉施設が整備されている。</p>							
<p>河川沿いの緑地空間の連続性の変化</p>	<p>左岸、右岸とも段丘の崖は施設立地後も段丘の崖面の緑が維持され、連続性が保たれている。 下流の牛越運動広場沿いは、40年前より川沿いに緑が連続して保全されている。</p>							
<p>河川沿いの緑地空間の厚みの変化</p>	<p>左岸の段丘の崖と施設の河川側の緑が一体的な厚みを形成している。河道湾曲部の国道48号との間の緑地が厚みを増している。 右岸の福祉施設の河川に面する斜面にも緑化され、青葉山に連担する緑地を形成するなど緑の厚みを増している。</p>							
<p>条例の効果</p>	<p>40年前と比べ、施設立地によっても河川沿いの崖の緑と一体的に緑化が行われ、緑の連続性や厚みを増やすなど緑の密度が高まって、条例の効果が見られる。</p>

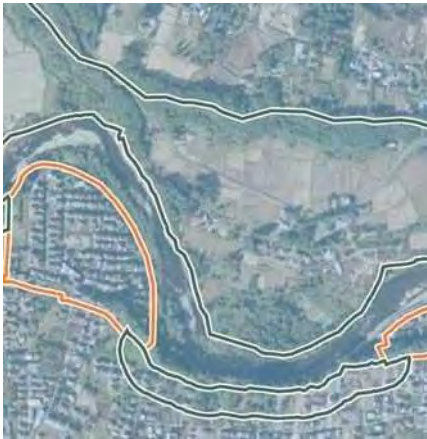
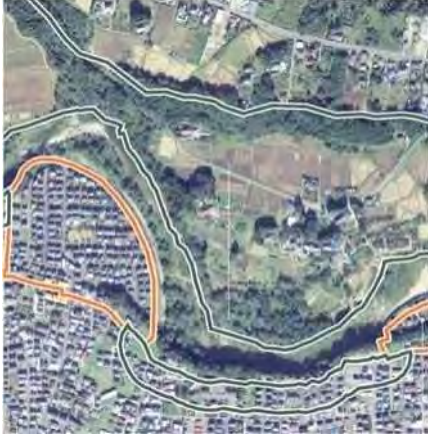
<p>⑩愛子東</p> <p>○左岸：第一種環境保全区域 (平成 14 年 4 月 1 日施行)</p> <p>○右岸：上流：第二種環境保全区域 (同上) 下流：第一種環境保全区域 (同上)</p>		<p>位置図</p>

<p>平成 27 年 (2015 年)</p>		<p>「出典：国土地理院」</p>
河川区域内の眺望の変化	河岸段丘に囲まれた河川区域内は大きな変化は見られないが、一部中州等の形状に変化が見られる。	
建築物・工作物の動向	左岸については、既存集落では建て替えは一部見られるものの、戸数の変化はほとんどない状況である。 右岸については、広瀬川ニュータウンの住宅が増加している。	
河川沿いの緑地空間の連続性の変化	左岸については、樹木の成長により良好な緑が保たれている。 右岸については、河川沿いの緑の連続性は確保されている。	
河川沿いの緑地空間の厚みの変化	左岸は、緑の厚みを維持している。 右岸は、宅地と河川の中の緑の厚みを維持している。	
条例の効果	18 年前と比べ、河川沿いの崖の緑と一体的に緑化され、条例の効果により緑の連続性が維持されている。

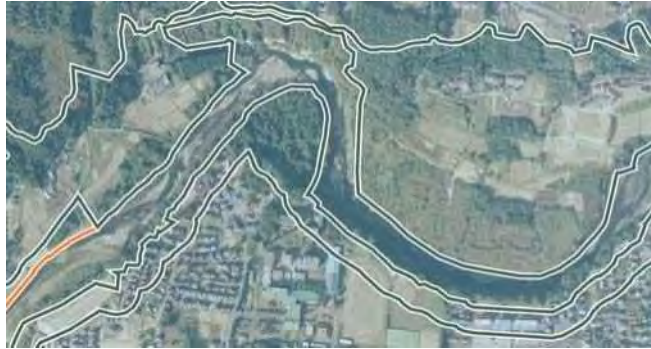
<p>⑬上愛子</p> <p>○左岸：第一種環境保全区域（平成14年4月1日施行）</p> <p>○右岸：上流：河川沿い第二種環境保全区域（同上）</p> <p>下流：第一種環境保全区域（同上）</p>	<p>位置図</p>  
<p>位置図凡</p> <p>■第一種環境保全区域（平成14年4月1日施行）</p> <p>■第二種環境保全区域（平成14年4月1日施行）</p>	
<p>平成9年（1997年）</p>

<p>「出典：国土地理院」</p>
<p>平成27年（2015年）</p>	 
<p>河川区域内の眺望の変化</p>	<p>段丘状の河川区域内は、兩岸の緑地が維持されて、18年前と同様に緑に被われている。</p>
<p>建築物・工作物の動向</p>	<p>左岸については、既存集落に一部戸建て住宅の増加が見られるが、大きな変化は見られない。</p> <p>右岸については、仙台高等専門学校の校舎が増えるとともに、隣接宅地の住宅立地が進んでいる。</p>
<p>河川沿いの緑地空間の連続性の変化</p>	<p>左岸については、18年前よりも河川沿いの樹林や緑地が増加して緑の連続性が保たれている。</p> <p>右岸については、宅地化が進んだが、蛇行区間の内側の樹林帯は18年前と同様に保全されるとともに、段丘沿いの樹林は連続して保全されている。</p>
<p>河川沿いの緑地空間の厚みの変化</p>	<p>左岸については、農地に緑の厚みが増している。</p> <p>右岸については、18年前よりも緑の厚みが増している。</p>
<p>条例の効果</p>	<p>18年前と比べると、右岸では宅地化が進んでいるが、河川沿いやその周囲では、緑地が維持されて、条例の効果による緑の連続性が保たれている。</p>

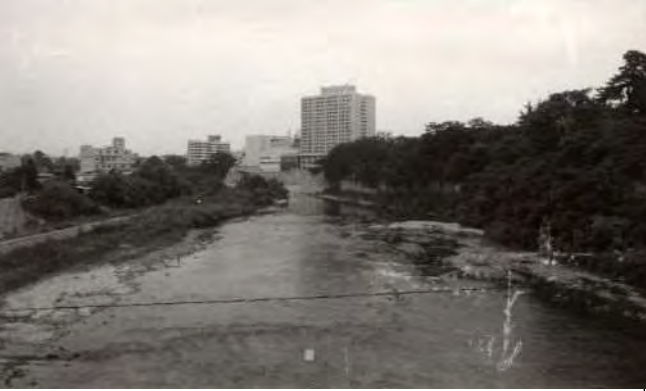
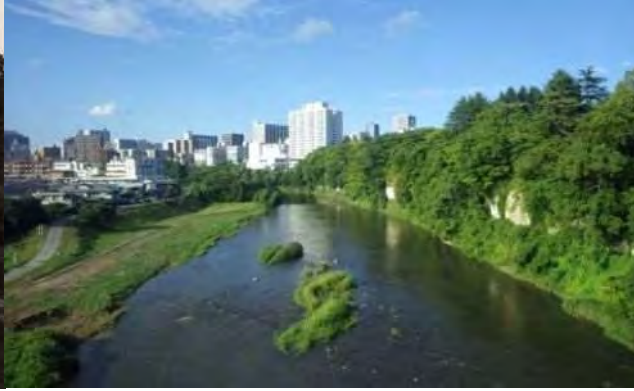
<p>⑤仲の瀬橋上流</p> <p>○左岸：第一種環境保全区域 ○右岸：第二種環境保全区域</p> <div style="border: 1px solid black; padding: 5px; margin-top: 10px;"> <p>位置図凡例</p> <p style="display: flex; justify-content: space-around;"> ■ 第一種環境保全区域 ■ 第二種環境保全区域 ■ 特別環境保全区域 </p></div>	<p>位置図</p>

<p>河川区域内の 眺望の変化</p>	<p>左岸の西公園側の自然崖の後方に市民会館が眺望できる点は 40 年前と変わらない。市民会館の崖部分に吹き付けられていたモルタルによるコンクリートの肌は、現在は蔦で覆われて緑の連続した景観を呈している。</p>
<p>建築物・工作物の動向</p>	<p>40 年前は、市民会館以外は高い建物が少なかったが、現在は市民会館と並んで同程度の高さの建物が河川の周囲を囲んでいる状態となっている。</p>
<p>河川沿いの緑地空間 の連続性の変化</p>	<p>左岸については、崖面の緑はより密度高く連続性をもっている。 右岸については、河川敷の緑の広がりも充実している。</p>
<p>河川沿いの緑地空間 の厚みの変化</p>	<p>左岸については、崖面が全体的に緑で覆われ、厚みが感じられる。 右岸については、土手沿いにあった樹木は刈り払われ、住宅側の緑もあまり見られず、緑の厚みは減少している。</p>
<p>条 例 の 効 果</p>	<p>左岸の崖面の緑化は樹木の成長により緑被率が高まり、条例の効果が見られる。 右岸は河川敷の緑化が進み、河川景観の向上が見られる。</p>

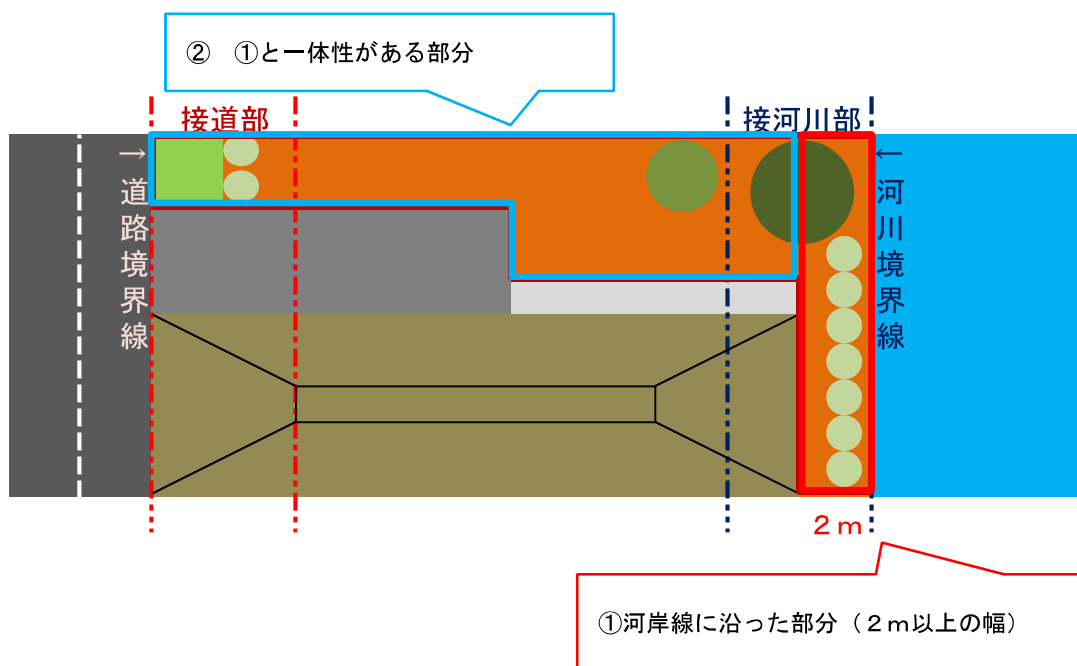
- ・河川沿いの緑化とともに、水域から陸域へ移動する生き物のコリドーとして機能させるために、河川奥行き方向への連続性を確保するよう誘導する。
- ・原則として河岸線から2 m以内の部分の土地は保全用地として確保するものとする。
- ・河川からのみどりの連続性が確保されるよう、河川に接する土地では、保全用地として認めるものを以下の通り限定する。

- ① 河岸線に沿った部分
- ② ①と一体性がある部分
