■方針策定の目的

本方針は、『史跡仙台城跡整備基本計画』（令和3年（2021）3月策定）（以下、『整備基本計画』という）で定めた植生修景について具体的な方針をまとめたものです。

令和 4 年度 植生修景について

令和5年度 植生修景について

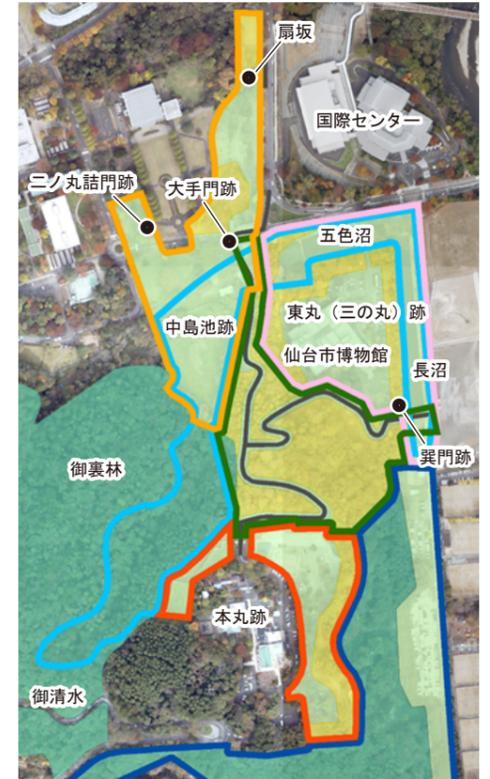
植生修景のゾーニングは、『整備基本計画』で定めた整備ゾーンに、本方針に基づく4つのエリアを加えたもので設定します。

水系整備ゾーン	御裏林の御清水～中島池跡～五色沼～長沼の一带
本丸整備ゾーン	本丸跡の一带
大手門整備ゾーン	大手門跡～二の丸詰門跡～中島池跡～扇坂下の一带
東丸（三の丸）整備ゾーン	東丸（三の丸）跡の一带
登城路整備ゾーン	巽門跡および大手門跡から本丸へ至る登城路とその一带
崖地整備ゾーン	本丸東および南の崖地一帯

顕在化エリア	本質的価値の顕在化、眺望確保
安全確保エリア（登城路）	歩行者・車両周辺の安全確保
植生保全エリア	重要な植生の保全
維持管理エリア	維持管理、環境整備

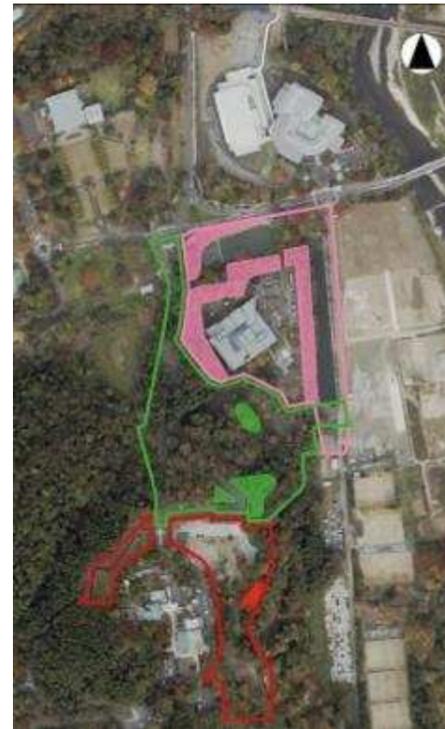
第1期(R4~6年)

② 各時期の整備ゾーンと修景対象箇所(顕在化エリア)

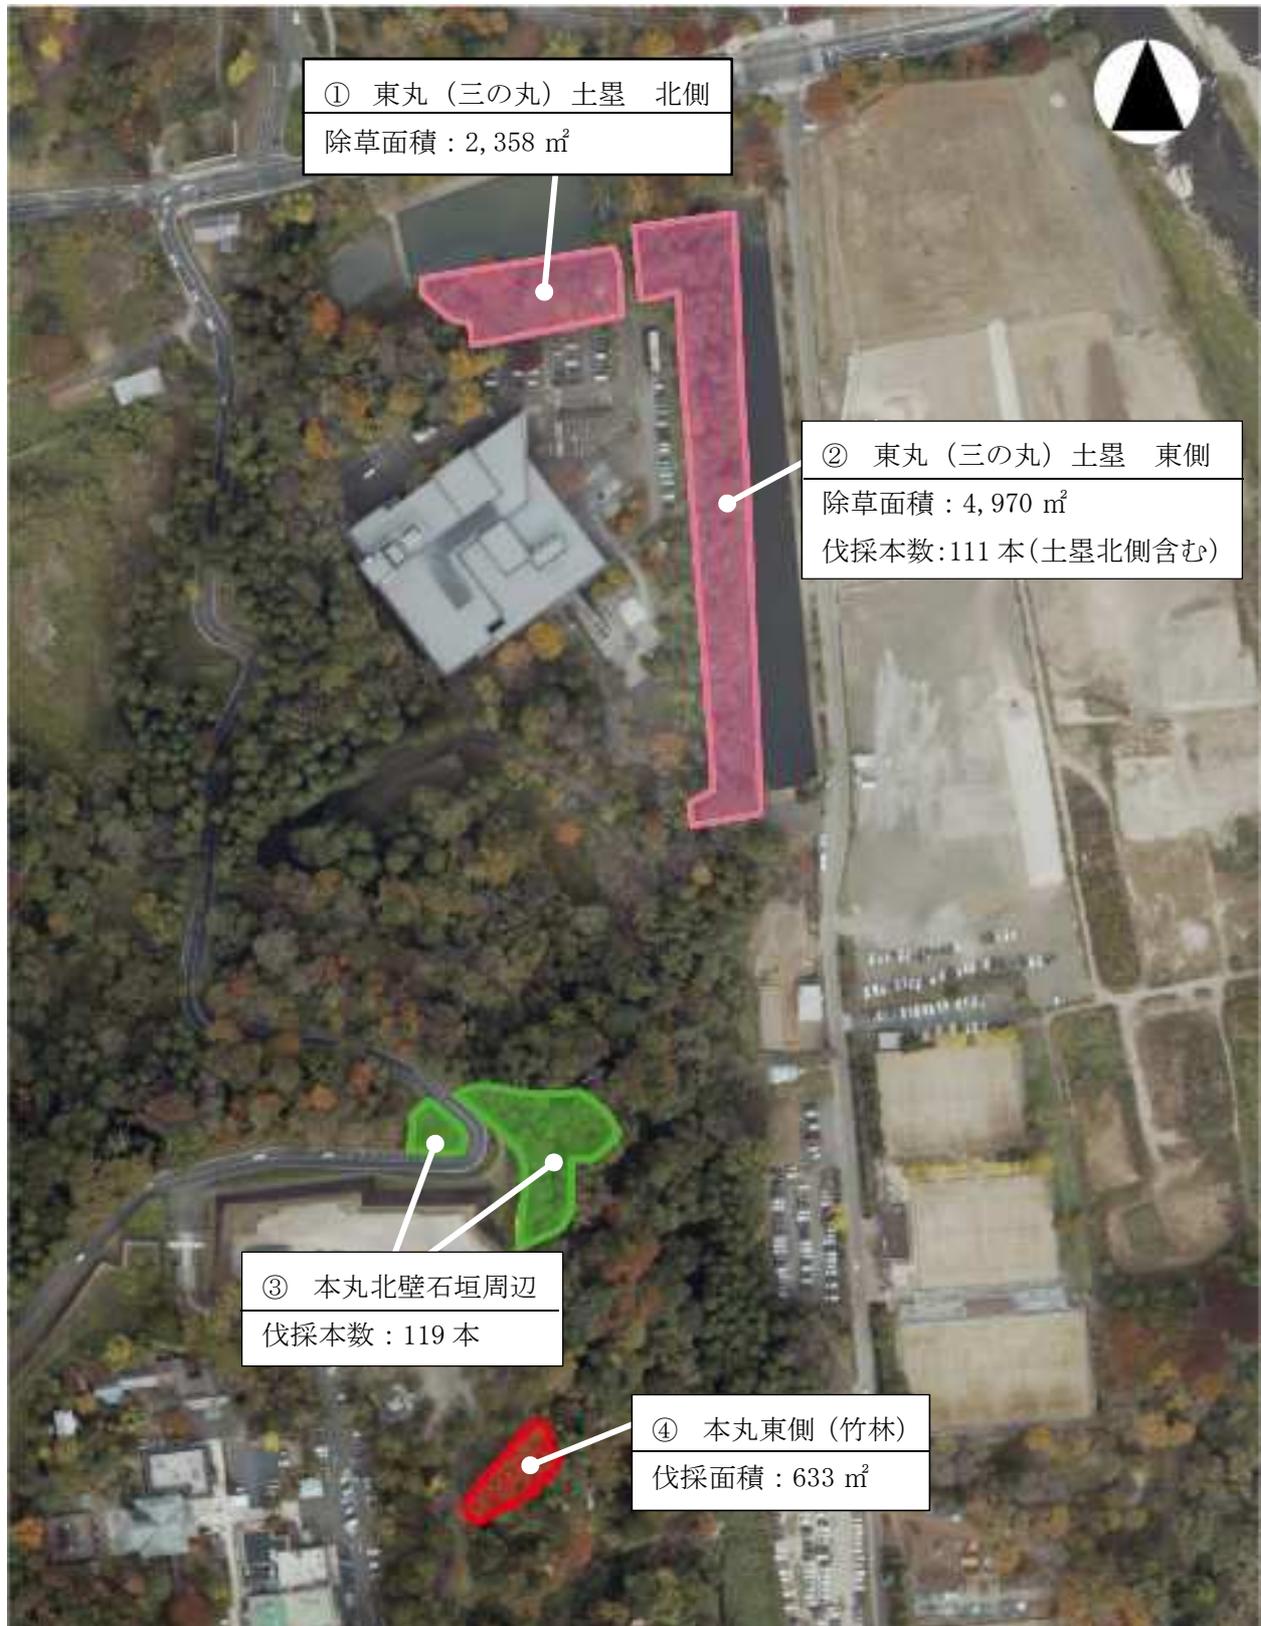
図 1 令和 4 年度 植生修景箇所

東丸(三の丸)土塁、本丸北壁石垣周辺、本丸平場の竹林を対象に植生修景を実施しました。

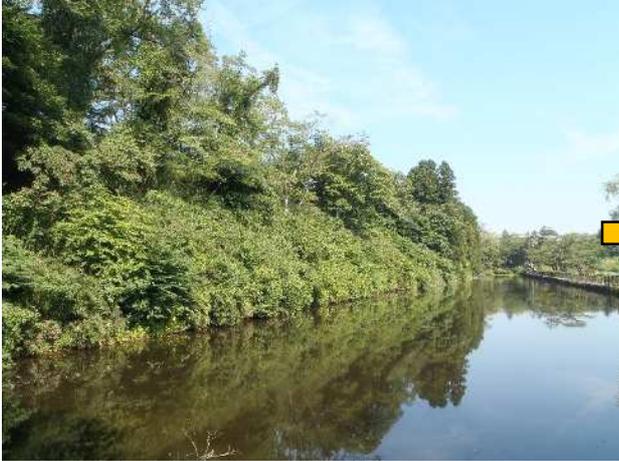
写真① 植生修景以前の土塁(長沼側 2022年)

図1-①・②の箇所で、除草及び樹木の伐採を実施しました。

これまで植生に覆われ認識しづらかった土塁の形状が明らかになり、排水施設(写真⑤)も目視できるようになりました。城郭の外構施設としての理解、関心が深まることが期待できます。

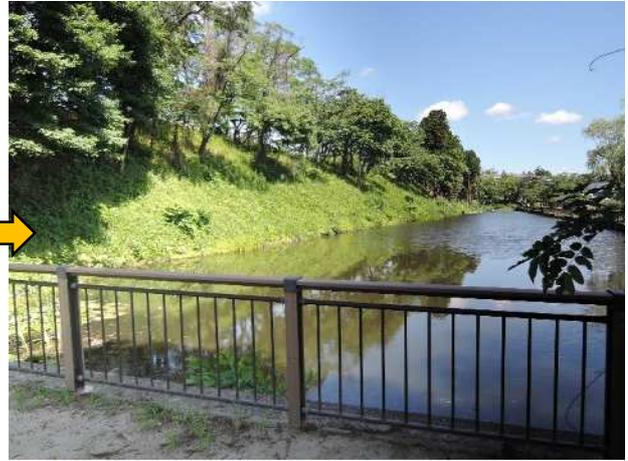
写真② 植生修景後の土塁(長沼側 2023年6月中旬)

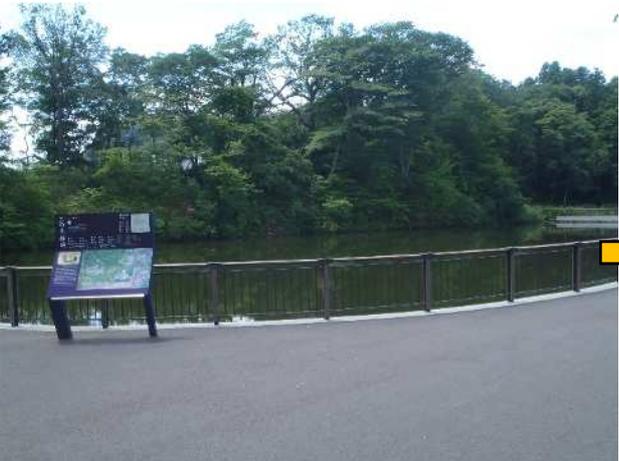
写真③ 植生修景以前の土塁(五色沼側 2022年)

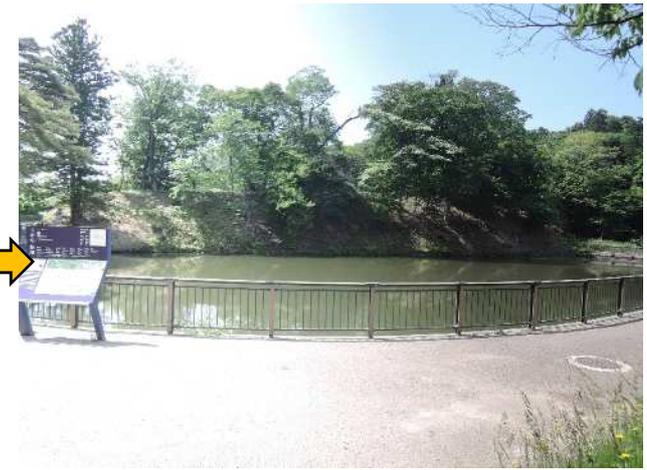
写真④ 植生修景後の土塁(五色沼側 2023年5月)

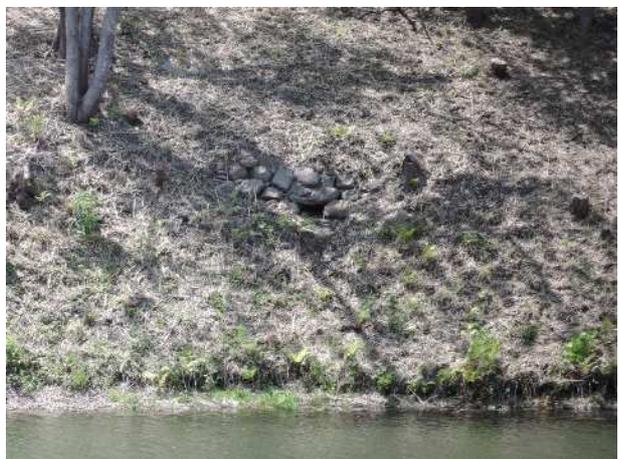
写真⑤ 土塁法面の排水施設(長沼側 2023年4月)

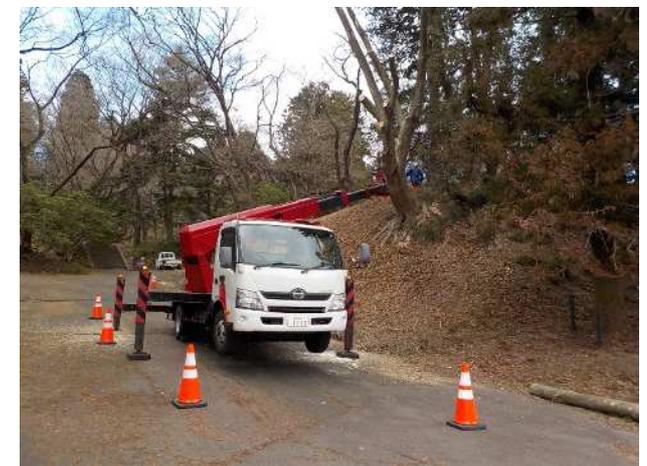
写真⑥ 支障木伐採の様子(長沼側)

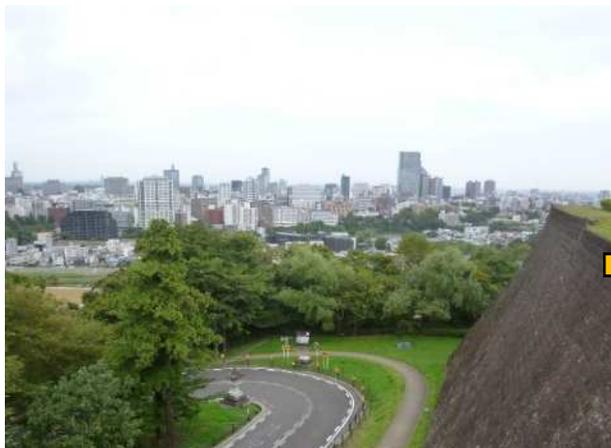
写真⑦ 植生修景以前

図1-③の箇所では樹木の伐採及び剪定を実施しました。

市街地方向から本丸北壁石垣の姿が見えるようになり、本丸跡からの眺望も開けました。

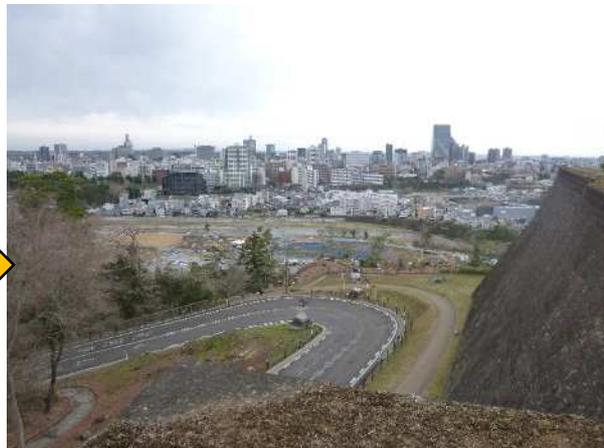
写真⑧ 植生修景作業の様子

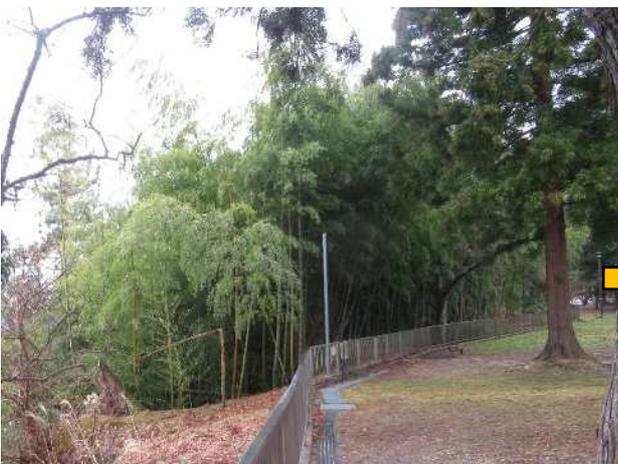
写真⑨ 竹林植生修景以前

図1-④の箇所では、竹林の伐採を実施しました。

本丸からの眺望が開かれ、関連歴史資産等の周知や理解関心が深まることが期待できます。

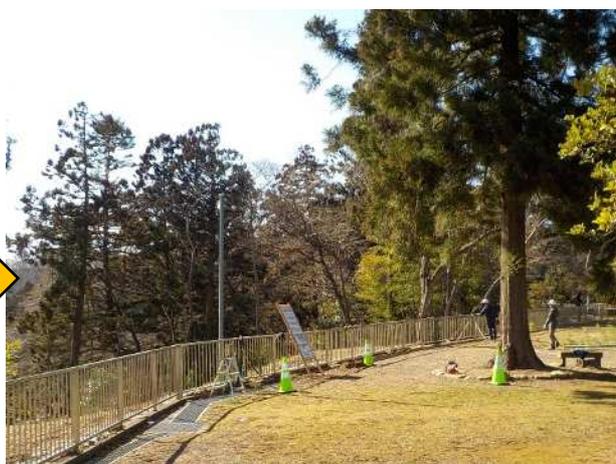
写真⑩ 竹林植生修景後

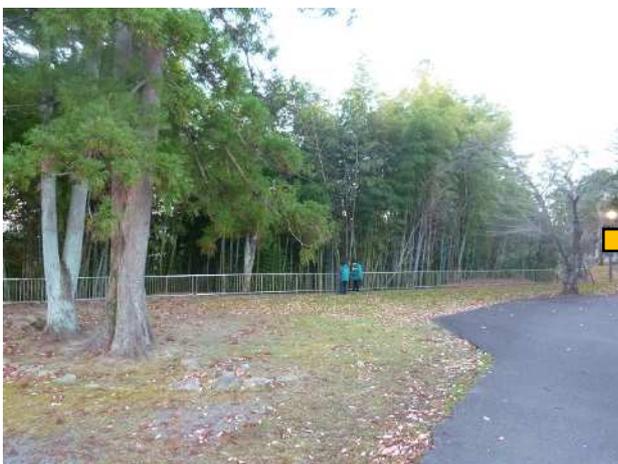
写真⑪ 竹林植生修景以前

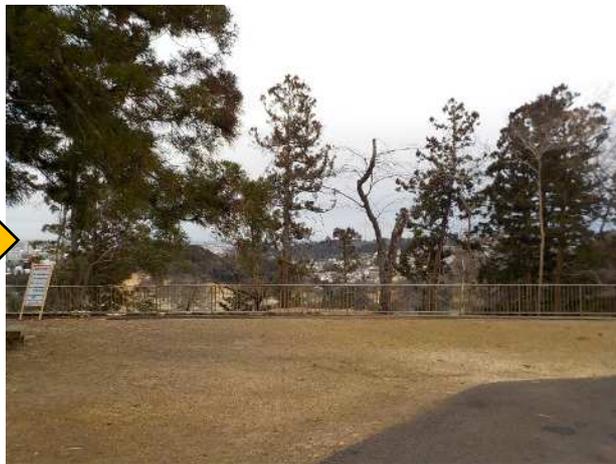
写真⑫ 竹林植生修景後

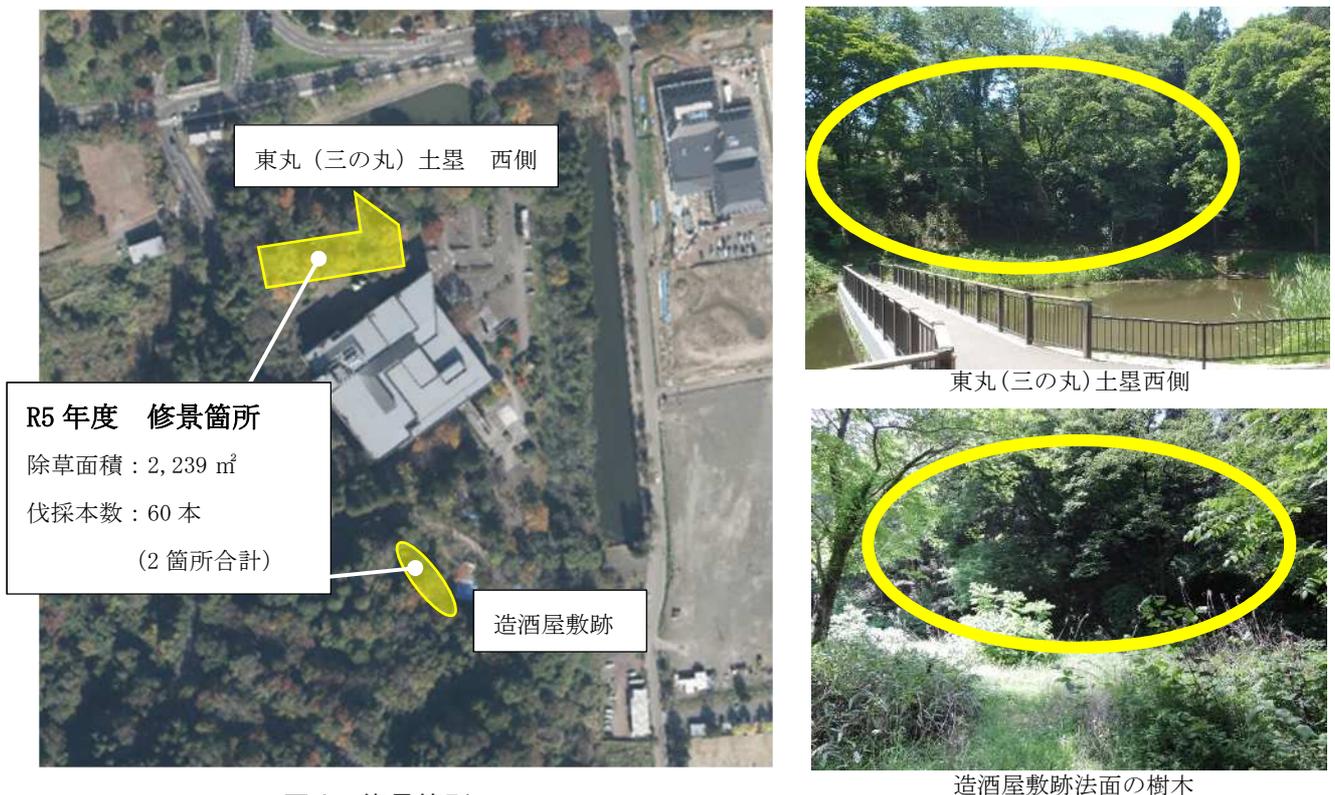
図2 修景箇所

植生に覆われ認識しづらい城郭の形状や遺構を本来の姿が見えるように、東丸(三の丸)土塁西側の除草および伐採、造酒屋敷跡法面に生育する危険木の伐採を実施します。
