過去の事故事例について

# 高圧ガス・液化石油ガス 関係

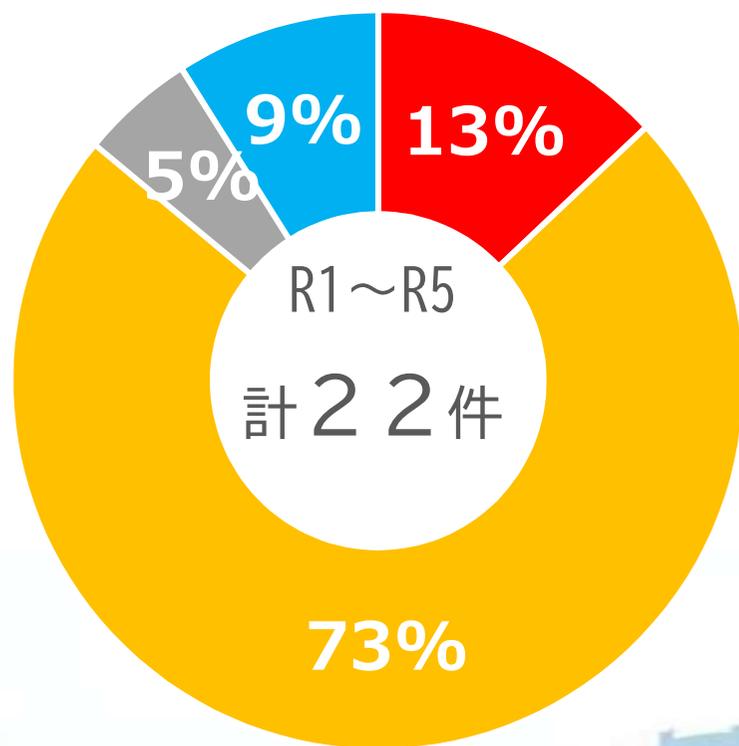
高圧法に基づく事故の種別ごとの分類（仙台市）

○ 死亡事故などの重大事故は発生していません！  
○ 噴出・漏えいの事故が多いです。

- 爆発・火災 3件
- 噴出・漏えい 16件
- 破損・破裂 1件
- 喪失・盗難 2件

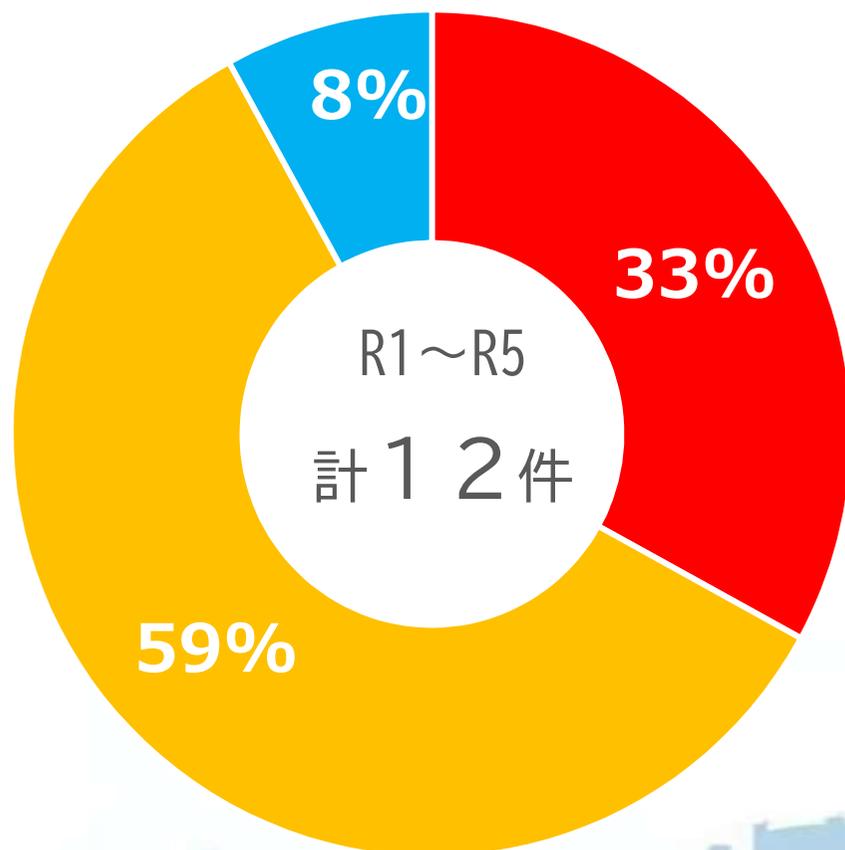
液石法に基づく事故の種別ごとの分類（仙台市）

- 死亡事故などの重大事故は発生していません！
- 漏えいしたガスが火災に繋がった事例があります。

- 爆発・火災 4件
- 噴出・漏えい 7件
- 破損・破裂 0件
- 喪失・盗難 1件
