仙台市ペDESTリアンデッキ長寿命化修繕計画

令和5年3月改定

仙 台 市

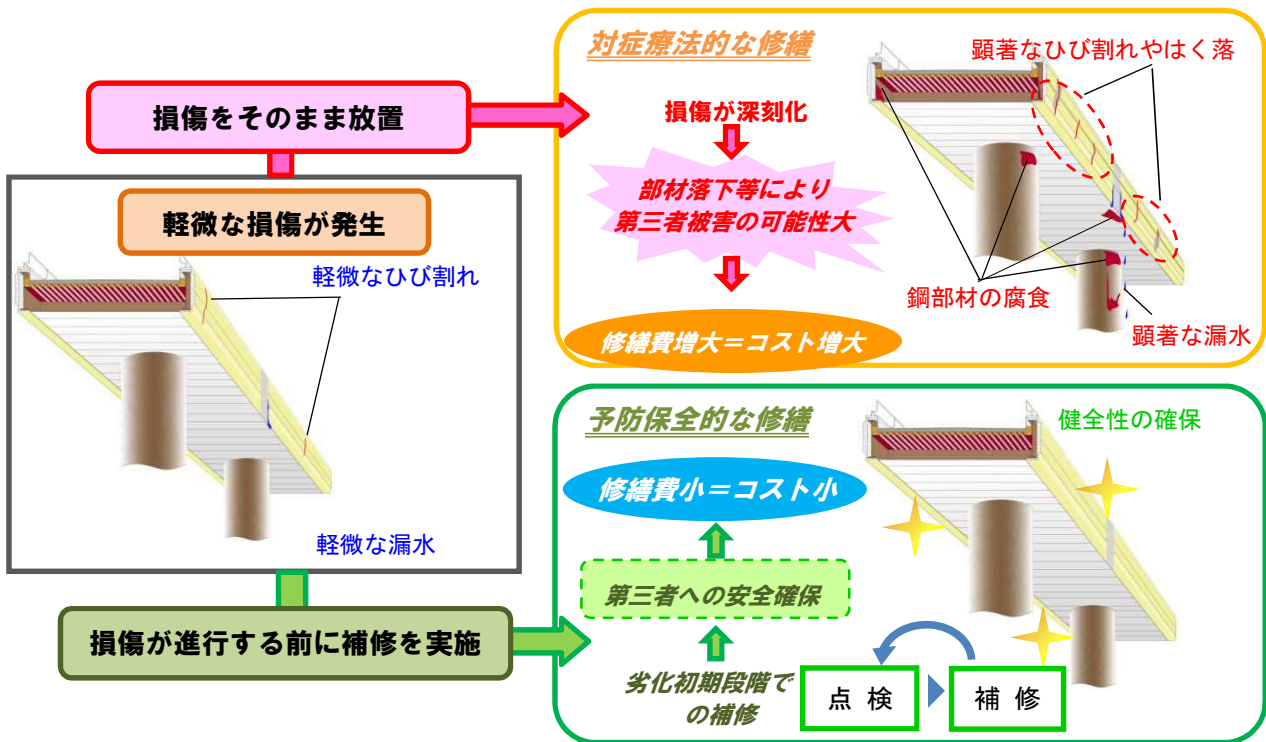
対症療法的な修繕と予防保全的な修繕のイメージ

ペDESTリアンデッキの架け替えは周辺への影響など課題が多く、損傷が深刻化してから修繕を行う『対症療法型維持管理』から、定期的に点検を実施し、損傷が深刻化する前に修繕を行う『予防保全型維持管理』へ転換することで、施設の長寿命化とライフサイクルコストの縮減、維持管理費用の平準化を図る。

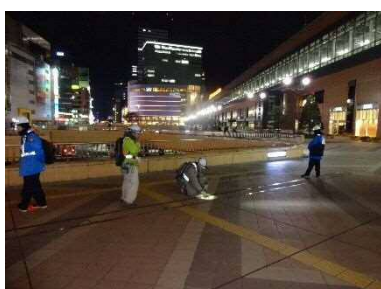
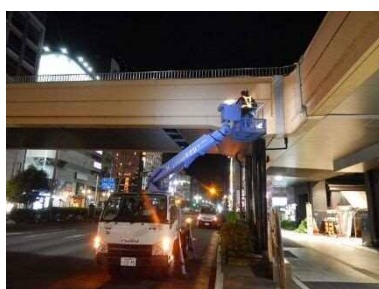
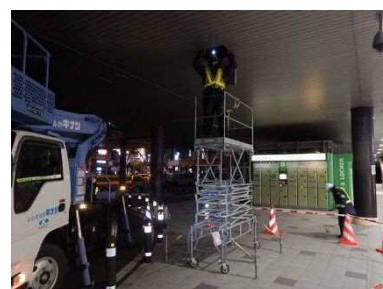
ペDESTリアンデッキの点検状況

損傷が深刻化する前に修繕を行う「予防保全型維持管理」を行うにあたっては、5年に一度の近接目視等による点検を実施し、部材の変状を確認のうえ、施設の健全度を把握する。

点検については、「横断歩道橋定期点検要領（平成31年2月 国土交通省道路局）」に基づき実施し、施設の健全度を把握する。

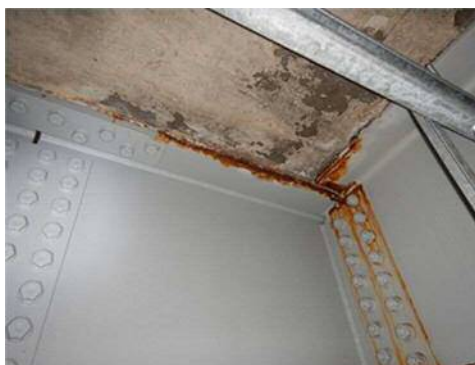
主桁の腐食【健全度：Ⅱ】

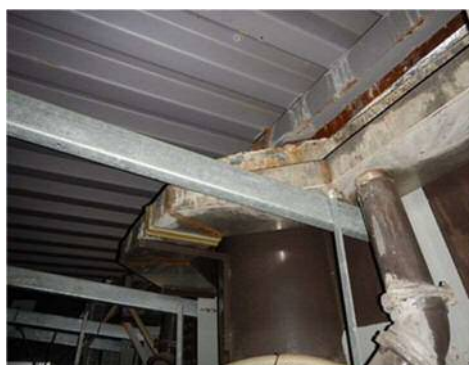
床版の腐食【健全度：Ⅱ】

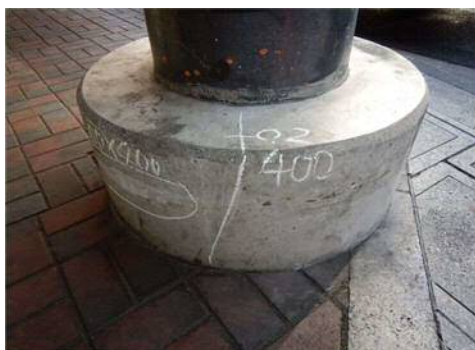
根巻コンクリートのひびわれ【健全度：Ⅱ】

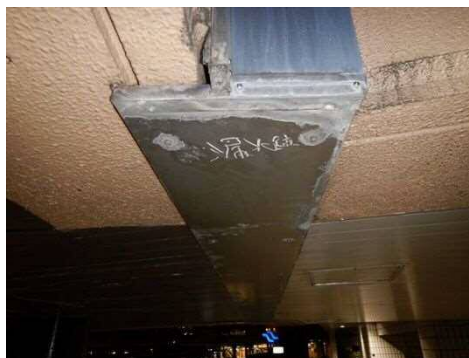
伸縮装置の漏水・滞水【健全度：Ⅱ】

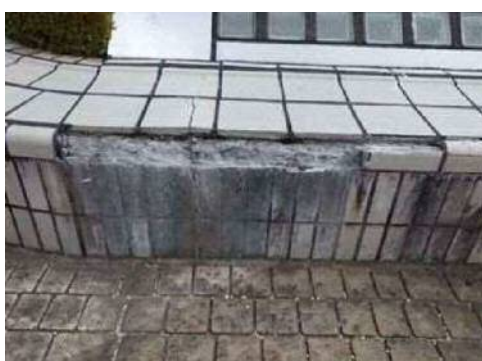
タイルの欠損【健全度：Ⅱ】

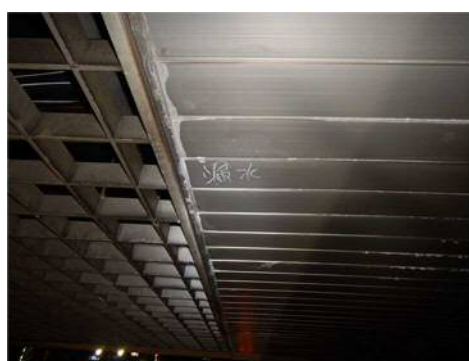
化粧パネルの漏水・滞水【健全度：Ⅱ】

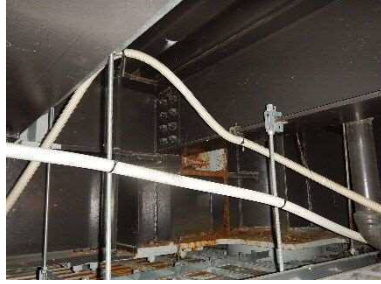
主桁、横桁

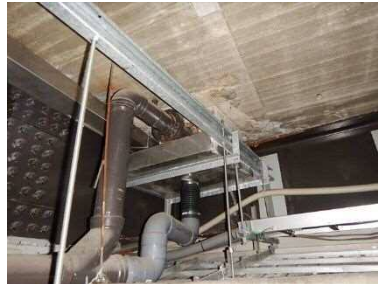
RC床版

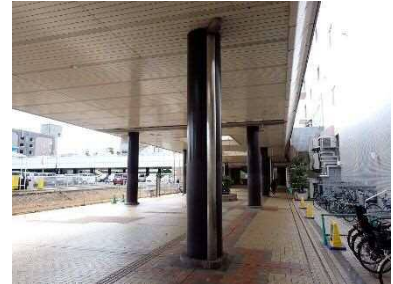
鋼製橋脚

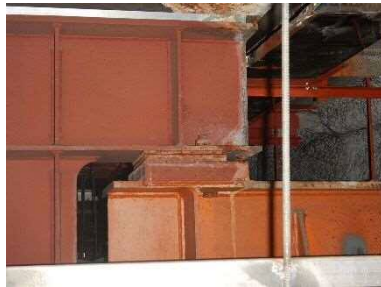
支承

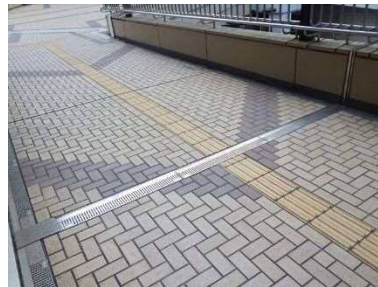
伸縮装置

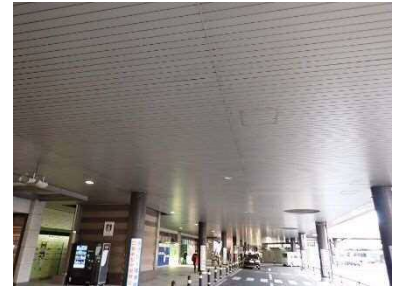
化粧パネル
