第41回 仙台市宅地保全審議会

双葉ヶ丘1丁目地区宅地法面の工事の進捗状況について

令和3年11月24日  
仙台市都市整備局開発調整課

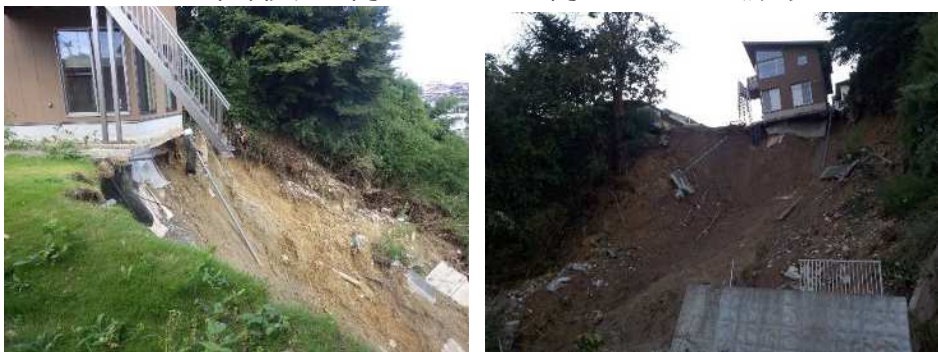
### 【被害状況】

台風第19号により、仙台川に面した宅地がけ面が崩壊（幅15m、高さ15m、延長23m）

※宅地面積 約280㎡→約140㎡に減少

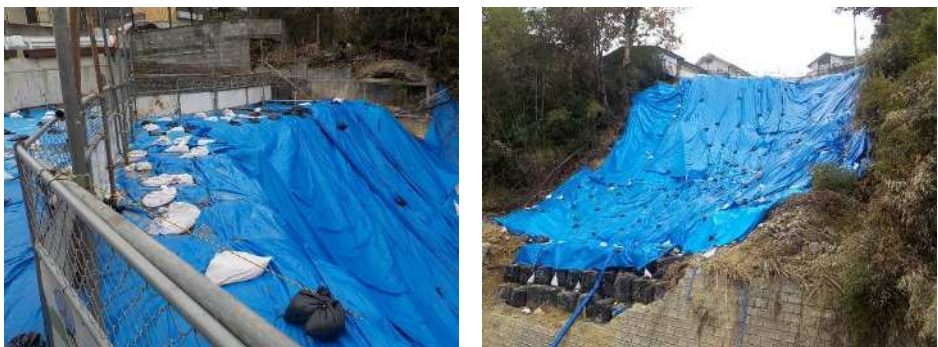
### 【対応状況】

建物の解体作業及びブルーシートによるがけ面の養生を実施

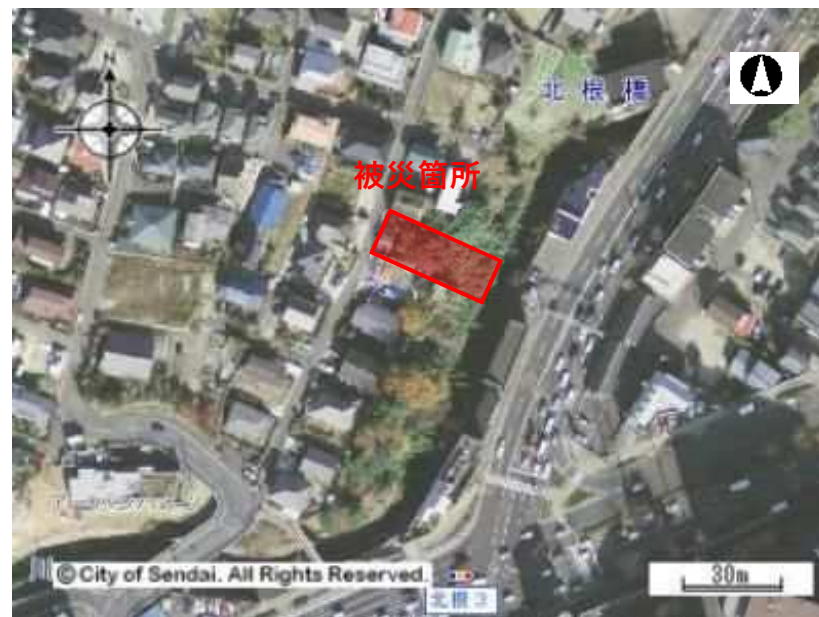
### 令和元年台風第19号

発生日 : R1.10.12~13

総雨量 : 383.5mm

最大雨量 : 63.5mm/時間

仙台管区气象台HPより（観測地：仙台市宮城野区五輪）

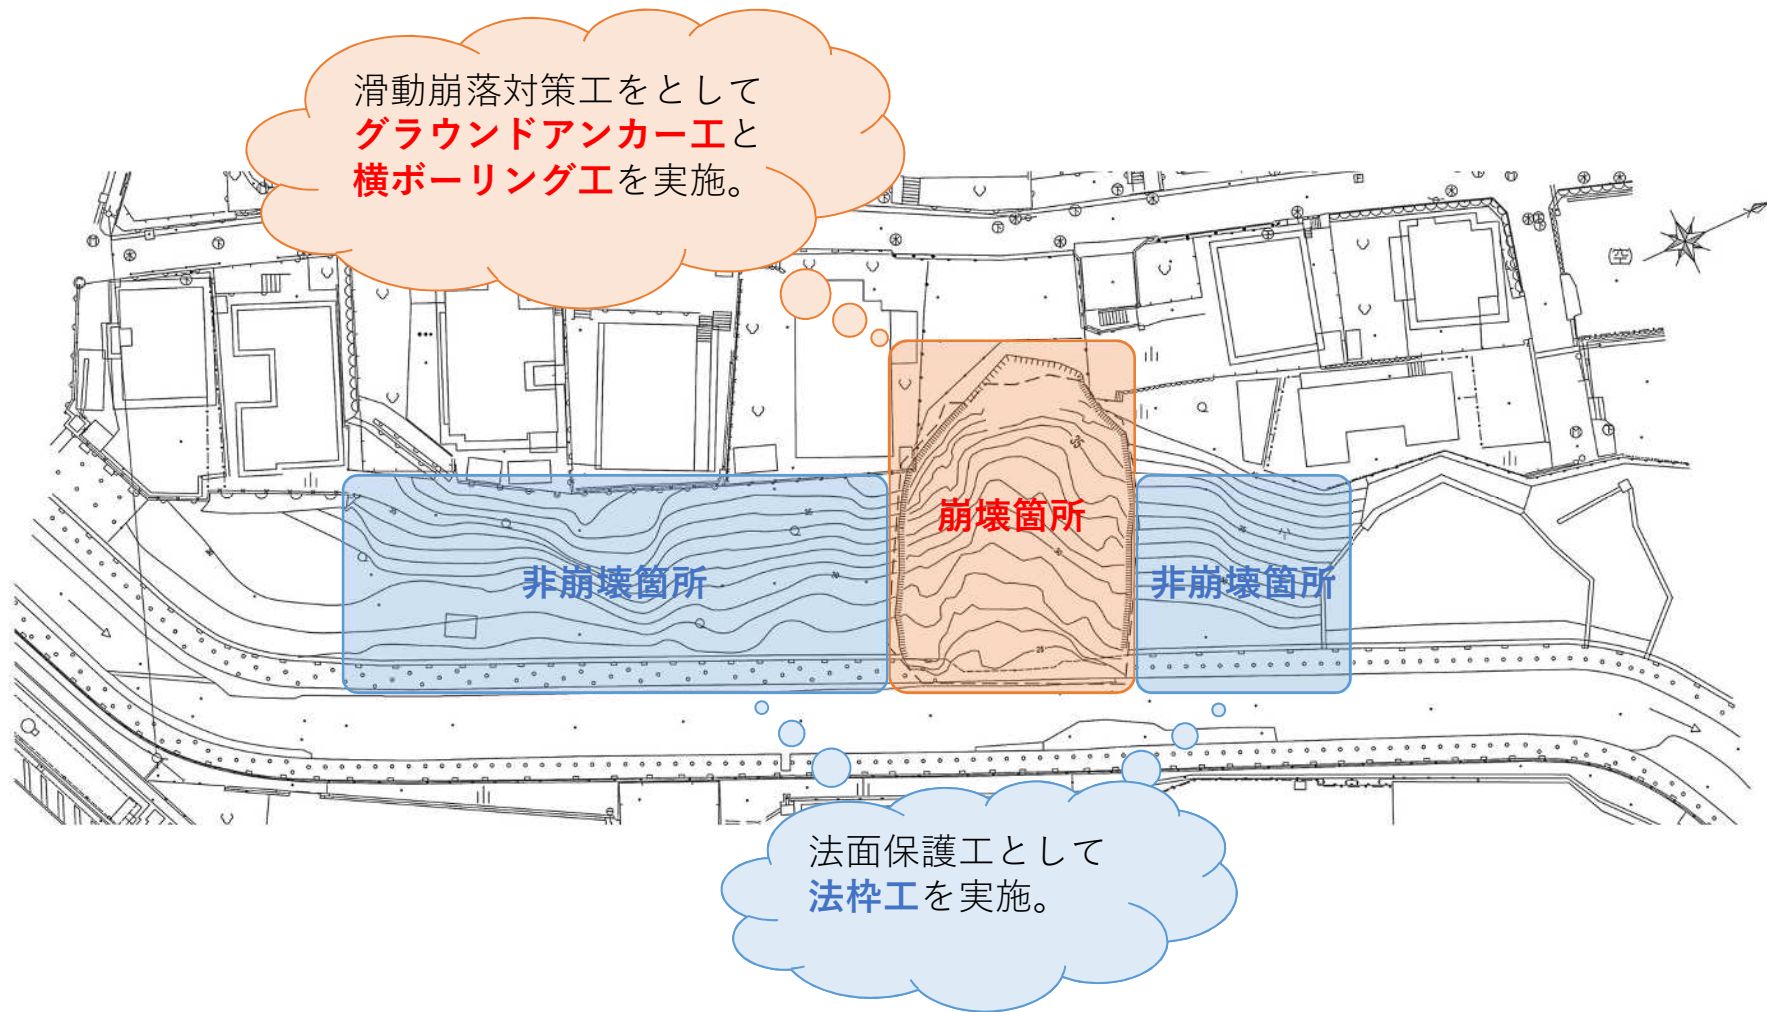
## (1) 対策工の概要

- 崩壊箇所：盛土の安定性が損なわれる可能性があることから、滑動崩落対策工として**グラウンドアンカー工**と**横ボーリング工**を実施。
- 非崩壊箇所：斜面表層の風化の進行を抑止するため、法面保護工として**法枠工**を実施。

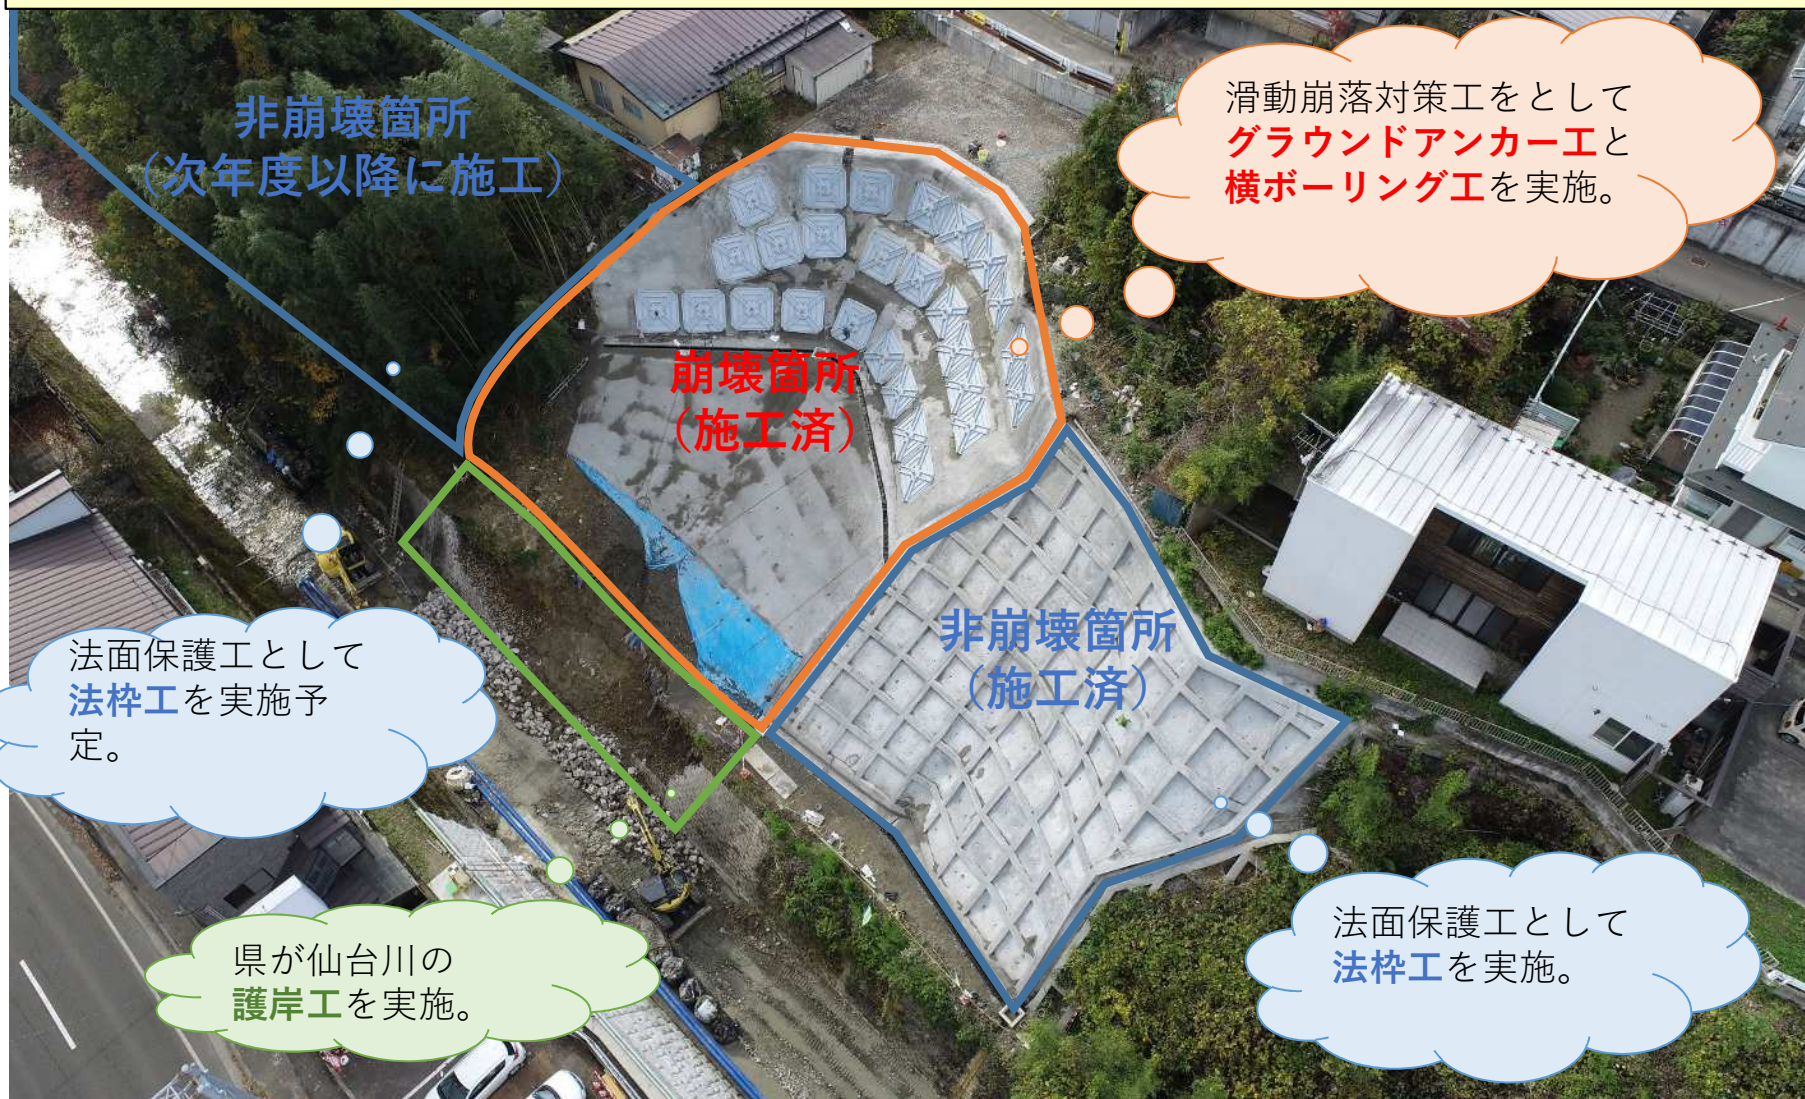
## 4.対策工事の実施状況

- 崩壊箇所：盛土の安定性が損なわれる可能性があることから、滑動崩落対策工として**グラウンドアンカー工**と**横ボーリング工**を実施。
- 非崩壊箇所：斜面表層の風化の進行を抑止するため、法面保護工として**法枠工**を実施。
