仙台市東部復興道路整備事業に関する  
施工方法の一部変更について

仙台市東部復興道路整備事業事後調査報告書（第1回）（案）

2-10p「2.6.2 緑化計画」差し替え

平成27年6月

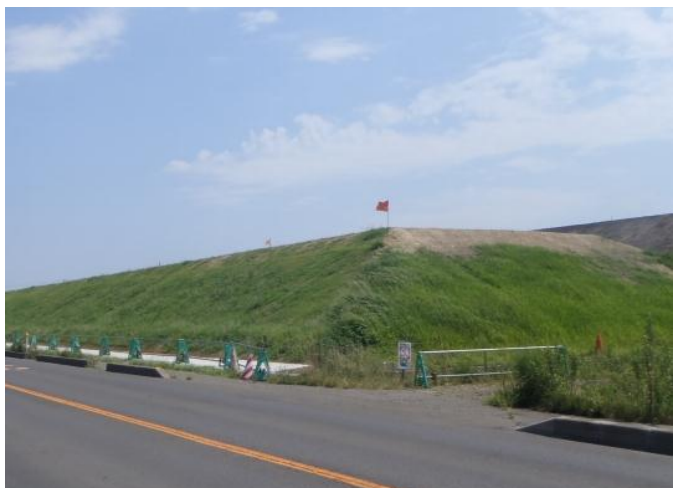
緑化後の状況は、写真 1 に示すとおりであり、散布した種子由来の外来種が盛土の全面を覆っている状況である。施工区間の西側の状況は写真 2 に示すとおりであり、圃場整備が行われ、裸地となっている。平成 27 年 4 月の時点（写真 3）では地上部が枯れている状況であり、外来種生育範囲の拡大の有無について確認することはできなかった。

写真 1 緑化後の状況（平成 26 年 8 月 7 日撮影）

今後盛土を実施する区間については、盛土完了後、在来種 3 種を混合した種子散布工により緑化を行う予定である。この区間については、施工後の植生の生育状況や外来種の侵入状況を確認するために、固定した調査区を設定して定期的な植生調査を実施する予定である。

また、外来種を使用した平成 26 年度施工区間についても、施工区間周辺の一定範囲内における外来種の確認位置を定期的に記録し、震災前に生育が確認されていないイトコヌカグサを指標とすることで、外来種の生育範囲の拡大の有無を把握する予定である。

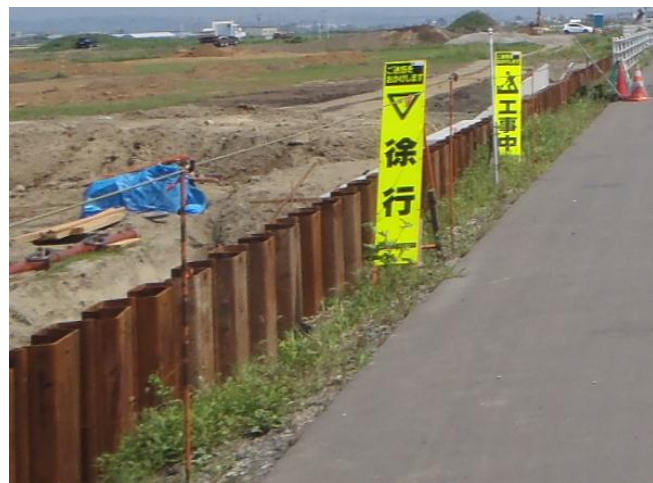
写真 2 緑化法面西側の農地の状況（平成 26 年 8 月 7 日）

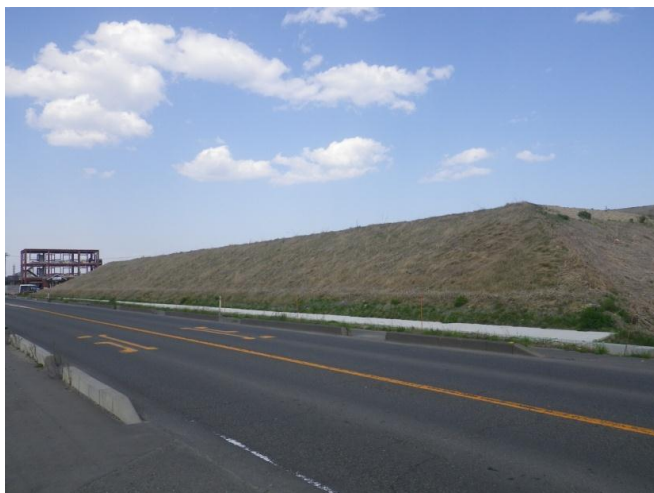
写真 3 緑化後の状況（平成 27 年 4 月 25 日）
