### 3. 対象事業の実施状況

#### 3.1. 対象事業の進捗状況

本事業では、自由通路、商業施設、宿泊施設、業務施設等の複合用途施設から構成されており、それぞれの施設の工事期間の重複を可能な限り少なくすることにより、工事による環境影響の低減化を図っている。

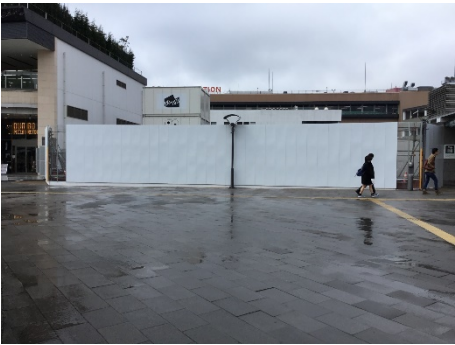
環境の保全・創造等に係る方針	工事完了までの実施状況
<p>工事実施前に, 工事区域の外周に仮囲い(高さ 3.0m)を設置し, 粉じんの飛散防止及び騒音の低減に努める。</p>	<ul style="list-style-type: none"> <li>工事実施に先立ち, 平成 31 年 2 月に工事区域の外周に仮囲い(高さ 3.0m)を設置し, 粉じんの飛散防止及び騒音の低減に努めた。</li> </ul>

<p>写真 4-4 仮囲いの設置状況 (平成 31 年 4 月 1 日撮影)</p>
<p>工事期間中は, 粉じんの飛散等が発生しないように計画地内や周辺道路への散水・清掃等を十分に行う。</p>	<ul style="list-style-type: none"> <li>粉じんの飛散等が発生しないように対象事業地内や周辺道路への散水・清掃等を行った。</li> </ul>

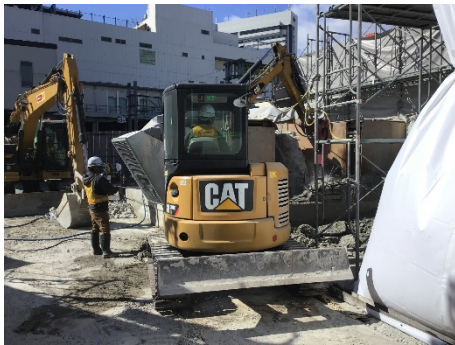
<p>写真 4-5 対象事業地内への散水状況 (平成 31 年 3 月 25 日撮影)</p>   <p>写真 4-6 出入口付近の清掃状況 (令和元年 7 月 1 日撮影)</p>
<p>オゾン層破壊物質対策として, テナント等の施工に対しては影響の少ない工法を用いるように努める。また, 面積の広い外装及び内装における吹きつけは, 主にコンプレッサーを用いるように努める。</p>	<ul style="list-style-type: none"> <li>面積の広い外装及び内装における吹きつけは, エアコンプレッサーを用いた施工とし, オゾン層破壊物質を排出しないよう努めた。</li> </ul>
<p>温室効果ガス及びオゾン層破壊物質を排出する機器を選定しないように努めるとともに, テナント設置者に対しても同様に周知する。</p>	<ul style="list-style-type: none"> <li>温室効果ガス及びオゾン層破壊物質を排出する機器を選定しないよう努めた。</li> </ul>

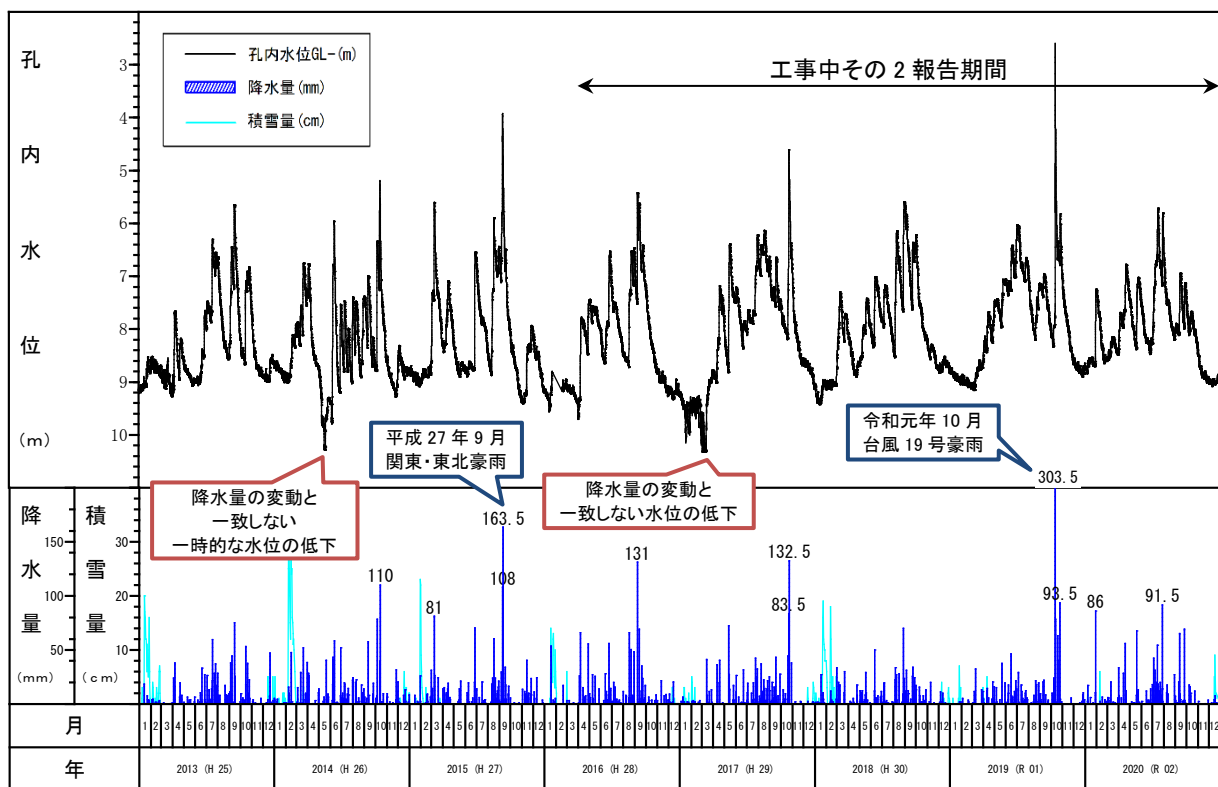
図 6.1-2 地下水位変動図（工事中の全期間）

地下水位の変化を図 6.1-2 及び図 6.1-3(1)～(19)に示す。グラフにはアメダス（地域気象観測システム）の仙台観測地点における日降水量及び積雪量を合わせて表示した。

報告期間中の地下水位は GL-10.33m～-2.60m，工事前を含む全期間も GL-10.33m～-2.60m で推移した。

地下水位はほぼ降水量を反映した変動をしているが，観測期間最低水位（-10.33m）を記録した平成 29 年 1 月 16 日～3 月 14 日頃の期間について一時的に降水量の変動と一致しない水位の低下がみられたことから，当該期間に行っていた工事の状況を確認した。その結果，当該期間は宿泊施設の建設中であったが，掘削・基礎工事等は平成 28 年 2 月までに終了しており，平成 29 年 1 月～3 月は設備・仕上・外構工事の段階であったため，地下水位に大きな影響を与えるような工事を行っていなかった。よって，工事による影響ではないものと考えられる。

地下水位は，これらの期間の後に回復しており，工事完了まで，水位の低下はみられなかった。

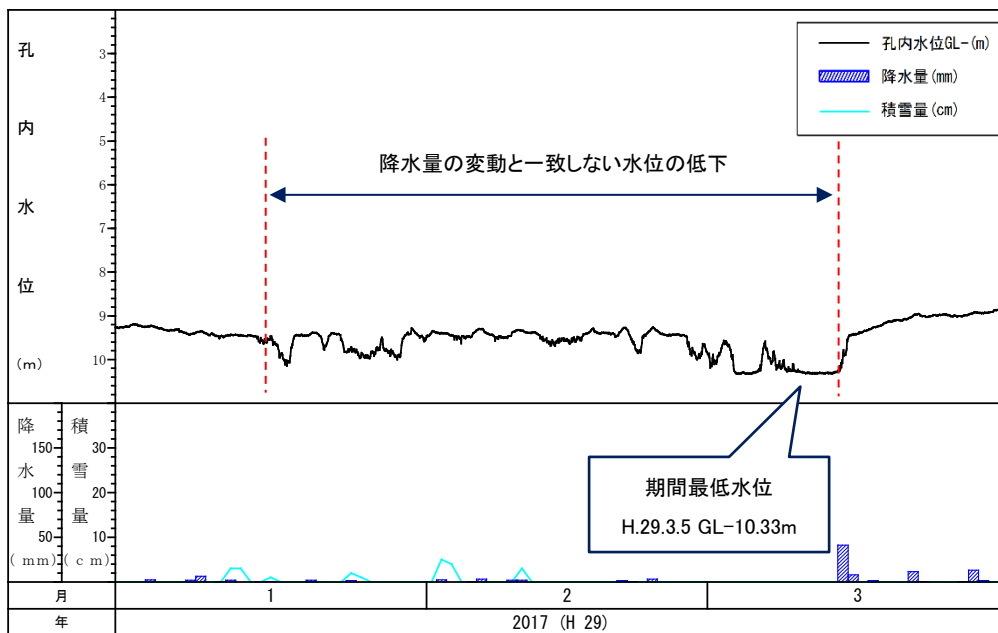
図 6.1-3(4) 地下水位変動図 (詳細:平成 29 年 1~3 月)

※〔降水量の変動と一致しない水位の低下について〕当該時期は宿泊施設の建設中であったが、設備・仕上・外構工事の段階であり、地下水位に大きな影響を与える工事を行っていない。

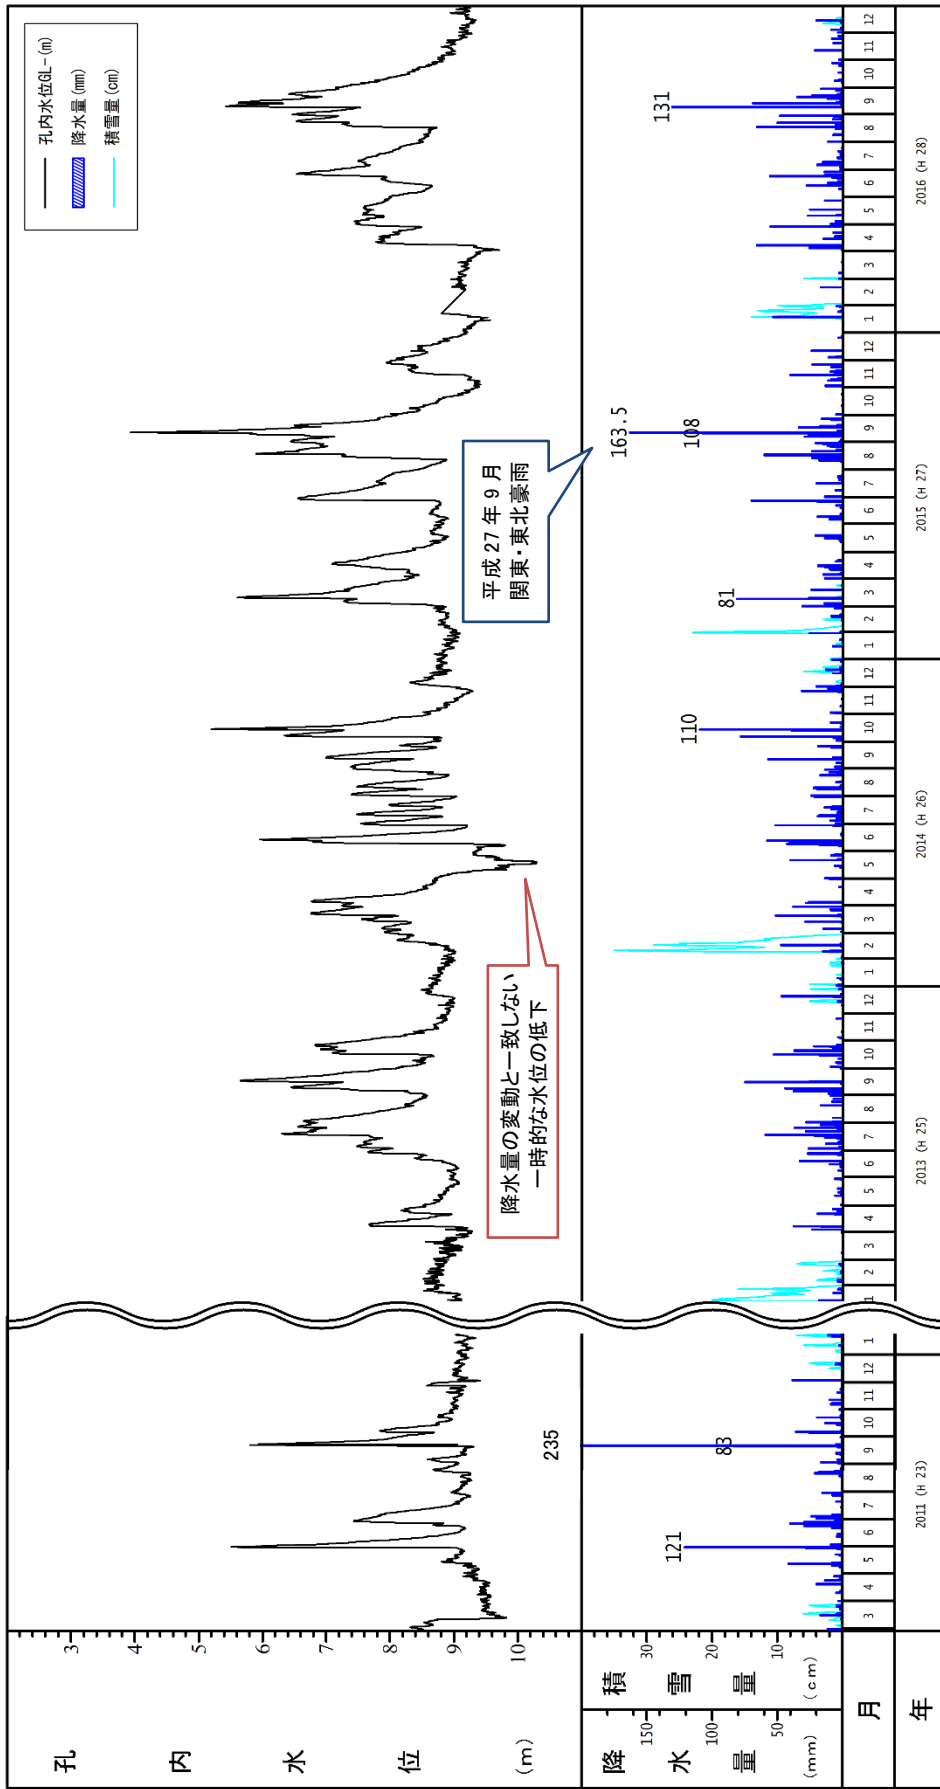
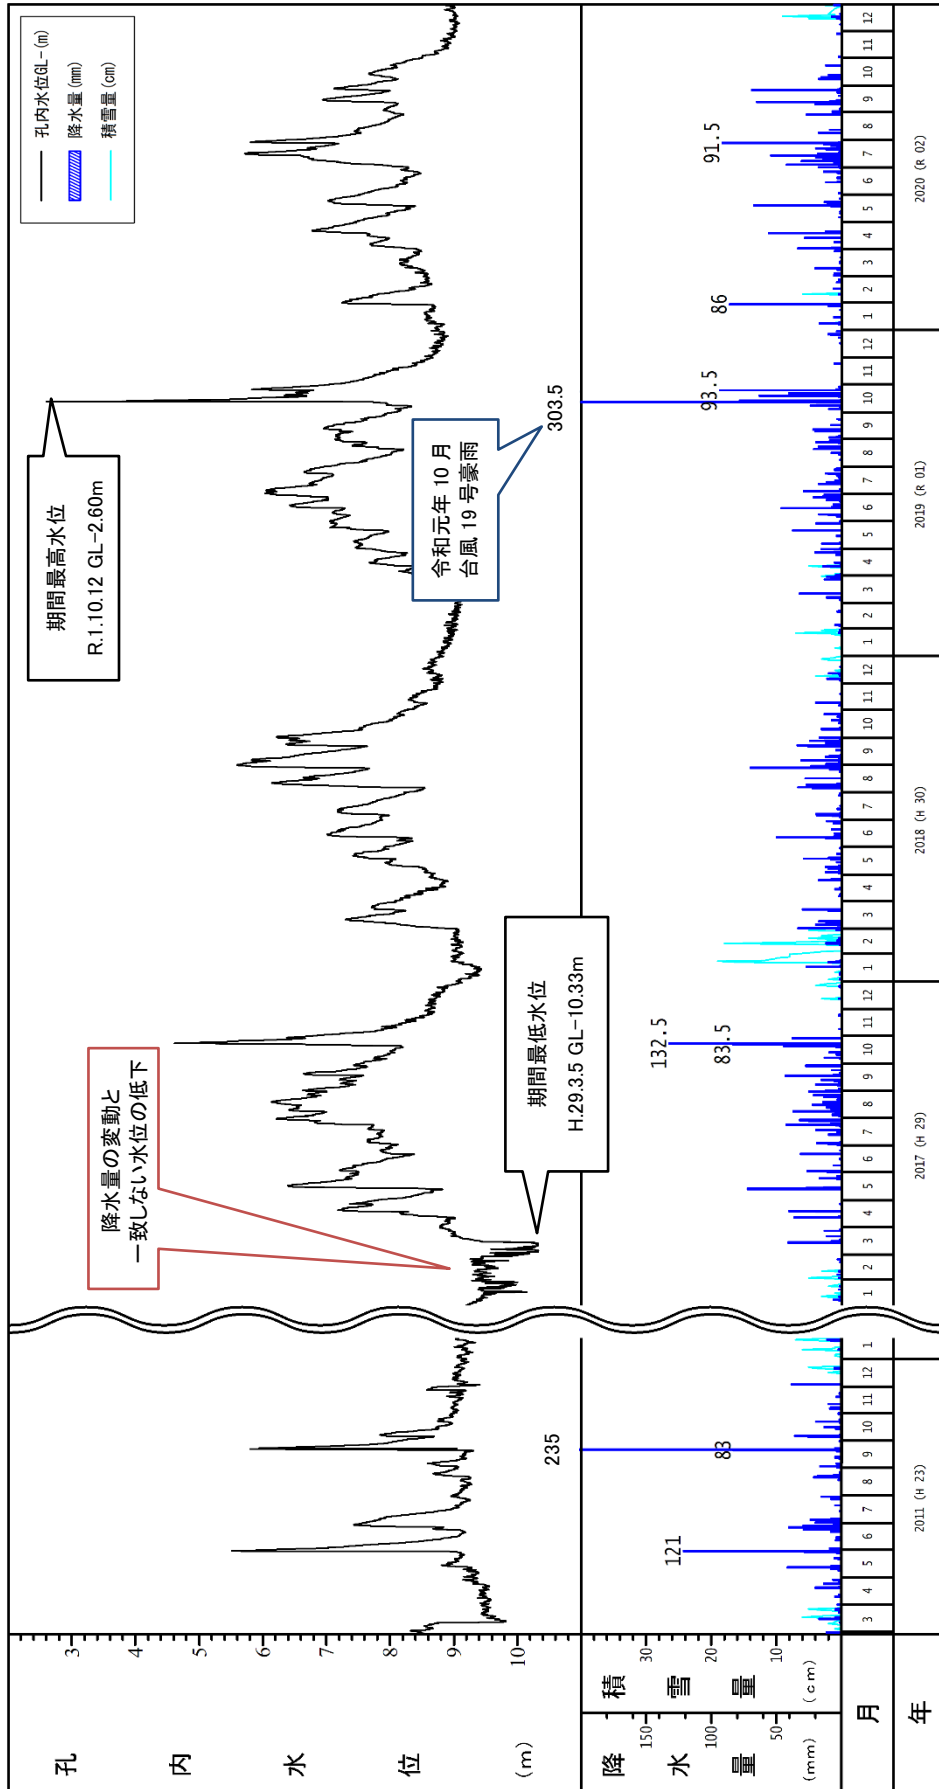
評価書において示した工事着手前の地下水位観測結果と、「工事中その1」報告期間を含む工事中の事後調査期間全体の地下水位観測結果を表 6.1-9 及び図 6.1-4 のとおり比較した。

観測期間平均水位は、工事着手前は GL-8.92m であったのに対し、事後調査結果は GL-8.17m であり、平均水位の低下はみとめられなかった。観測期間最高水位は、工事着手前は GL-5.51m であったのに対し事後調査結果は GL-2.60m と上昇したが、これは令和元年 10 月の台風 19 号豪雨時の突出した降水量（10/12：303.5mm，10/13：78.5mm）による上昇であり、工事による変化ではない。観測期間最低水位は、工事着手前は GL-9.82 m であったのに対し、事後調査結果は GL-10.33 m であった。最低水位を記録した前後の平成 29 年 1 月 16 日～3 月 14 日の間で、降水量の変動と一致しない水位の低下が見られたが、同時期に地下水位に大きな影響を与えるような工事を行っていなかったことから、工事による影響ではないものと考えられる。

継続的な地下水位観測の結果、工事着手前と比べて平均水位の低下はみとめられなかった。降水量の変動と一致しない一時的な地下水位の低下は確認されたが、当該期間に行っていた工事の状況を確認した結果、地下水位の低下は本工事による影響ではないものと考えられる。

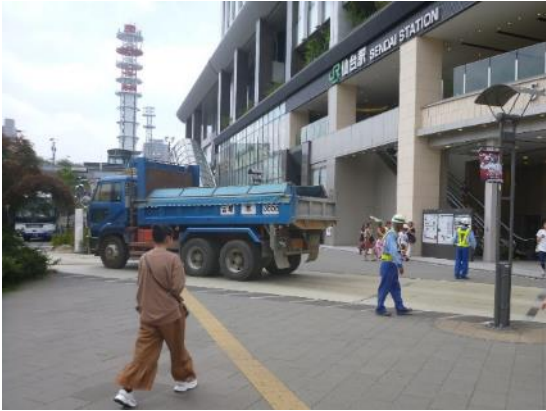
工事中の環境保全措置	実施状況
<p>工事用車両の走行を円滑にするために走行経路の配慮，走行時間帯の配慮等による交通誘導を実施する。                      &lt;資材等の運搬&gt;</p>	<p>工事用車両が集中しないよう走行経路及び走行時間帯を分散，平準化した。また，工事区域の出入口において交通誘導を実施した。</p>

<p>写真 6.4-4 工事区域出入口での工事車両の誘導(令和元年8月7日撮影)</p>
<p>工事用車両の輻輳が考えられる掘削工事における発生土の搬出，仕上げ工事における資材の搬入等の時期においては，工事用車両が集中しないように配慮する。                      &lt;資材等の運搬&gt;</p>	<p>工事計画の策定にあたっては，全体工程を踏まえつつ，毎日の朝礼，協力会社との作業打合せ，毎週の工程会議ならびに毎月の月間工程会議において工程管理を行い，工事用車両及び重機等が特定の場所，日，時間帯に集中しないよう平準化に努めた。</p>
<p>建設機械の稼働が増加することが考えられる掘削工事における発生土の搬出，基礎・躯体工事におけるコンクリートの打設，仕上げ工事における資材の搬入等の時期においては，重機等及び工事用車両が集中しないように配慮する。                      &lt;資材等の運搬&gt;                      &lt;重機の稼働&gt;</p>	
<p>重機の稼働について，可能な範囲で省エネモードでの作業に努める。                      &lt;重機の稼働&gt;</p>	<p>工事関係者に対して，入場前教育及び朝礼において，重機の高負荷運転を避け，可能な範囲で省エネモードを使用するよう指導・教育を行った。</p>
