(第一面)  
安全点検報告書

表示又は設置場所	(地名地番) 仙台市 青葉区〇〇町〇丁目〇番地〇号				
	(住居表示) 仙台市 青葉区〇〇町〇丁目〇番〇号				
現許可年月日	令和5年 3月 1日	現許可番号	仙台市(R5 青建街) 指令 第〇〇〇号	現許可期間	令和5年 3月 1日から 令和7年 2月 28日まで
点検報告事由	<input type="checkbox"/> 新規許可 <input checked="" type="checkbox"/> 継続許可 <input type="checkbox"/> 改造許可 <input type="checkbox"/> 移転許可 <input type="checkbox"/> その他 ( )				
点検実施者	住所 仙台市宮城野区〇〇町〇丁目〇番〇号 電話 022-000-0000 氏名 (株)せんだい景観看板 担当:〇〇 〇〇 資格番号(各資格に付された登録番号等) 第〇〇〇号 点検した広告物等の整理番号 ( 1 )	資格の名称(※は屋外広告物講習会修了者に限る) <input checked="" type="checkbox"/> 屋外広告士 <input type="checkbox"/> 一級広告美術仕上げ技能士 <input type="checkbox"/> 一級建築士又は二級建築士※ <input type="checkbox"/> 特種電気工事資格者(ネオン工事)※ <input type="checkbox"/> 電気主任技術者※ <input type="checkbox"/> 施工管理技士(土木、建築、電気工事)※ <input type="checkbox"/> 技術士(電気電子部門、建設部門)※ <input type="checkbox"/> 点検技能講習会修了者※			
	住所 電話 氏名 資格番号(各資格に付された登録番号等) 点検した広告物等の整理番号 ( )	資格の名称(※は屋外広告物講習会修了者に限る) <input type="checkbox"/> 屋外広告士 <input type="checkbox"/> 一級広告美術仕上げ技能士 <input type="checkbox"/> 一級建築士又は二級建築士※ <input type="checkbox"/> 特種電気工事資格者(ネオン工事)※ <input type="checkbox"/> 電気主任技術者※ <input type="checkbox"/> 施工管理技士(土木、建築、電気工事)※ <input type="checkbox"/> 技術士(電気電子部門、建設部門)※ <input type="checkbox"/> 点検技能講習会修了者※

広告物等の現況写真

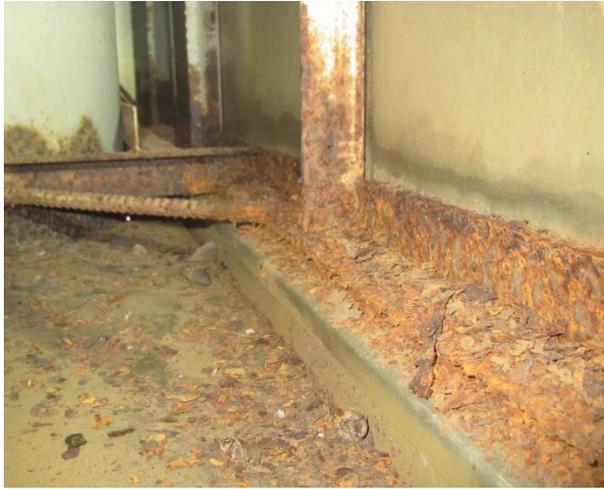
整理番号	1	
項目	写真	備考
点検時 ① 基礎部 上部構造部

■異常の有無 <input checked="" type="checkbox"/> (経過観察・ <input checked="" type="checkbox"/> 要改善) 無 ■点検結果の状況 内部鉄骨がボロボロの状態。 該当部分の交換が必要。
点検時 ② 支持部

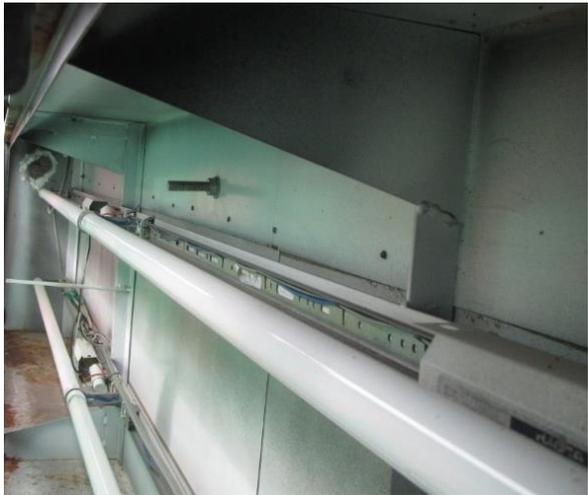
■異常の有無 有 (経過観察・要改善) <input type="checkbox"/> 無 ■点検結果の状況 表示面板を外し、内部を確認したが、異常は見られなかった。
点検時 ③ 取付部

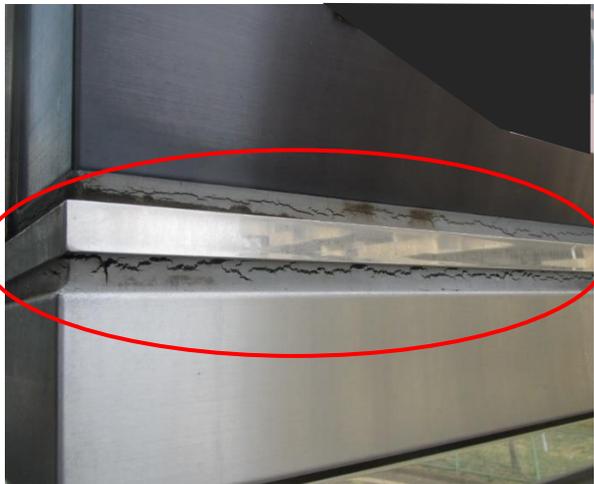
■異常の有無 <input checked="" type="checkbox"/> (経過観察・ <input checked="" type="checkbox"/> 要改善) 無 ■点検結果の状況 経年劣化でシリコンに亀裂が入っており、雨の侵入の可能性 がある。

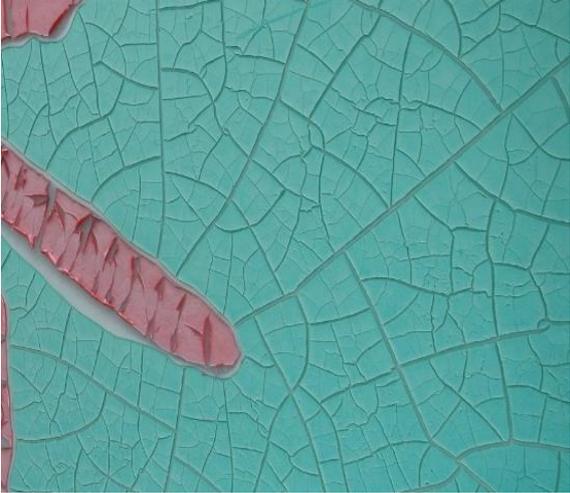
整理番号	1	
項目	写真	備考
点検時 ④ 広告板

④ 広告板	1 表示面板・切り文字等の腐食、破損、変形、ビスの欠落等	<input type="checkbox"/> 実施 <input checked="" type="checkbox"/> 対象外	<input checked="" type="checkbox"/> 有 (経過観察・要改善) <input type="checkbox"/> 無	改善済・改善予定 ( 年 月) 表示面板にひび割れが発生	
	2 側板、表示面板押さえの腐食、破損、ねじれ、変形、欠損等	<input type="checkbox"/> 実施 <input checked="" type="checkbox"/> 対象外	<input type="checkbox"/> 有 (経過観察・要改善) <input checked="" type="checkbox"/> 無	していたため、撤去後新設	
	3 広告板底部の腐食、水抜き孔の詰まり等	<input type="checkbox"/> 実施 <input checked="" type="checkbox"/> 対象外	<input type="checkbox"/> 有 (経過観察・要改善) <input checked="" type="checkbox"/> 無		
⑤ 照明装置	1 照明装置の不点灯、不発光等	<input type="checkbox"/> 実施 <input checked="" type="checkbox"/> 対象外	<input type="checkbox"/> 有 (経過観察・要改善) <input checked="" type="checkbox"/> 無	改善済・改善予定 ( 年 月)	
	2 照明装置の取付部の破損、変形、さび、漏水等	<input type="checkbox"/> 実施 <input checked="" type="checkbox"/> 対象外	<input checked="" type="checkbox"/> 有 (経過観察・要改善) <input type="checkbox"/> 無

■異常の有無 <input checked="" type="checkbox"/> (経過観察 ・ <input checked="" type="checkbox"/> 要改善) 無 ■点検結果の状況 <b>全面に亀裂が入っている。            表示面板の交換が必要。</b>
点検時 ⑤ 照明装置

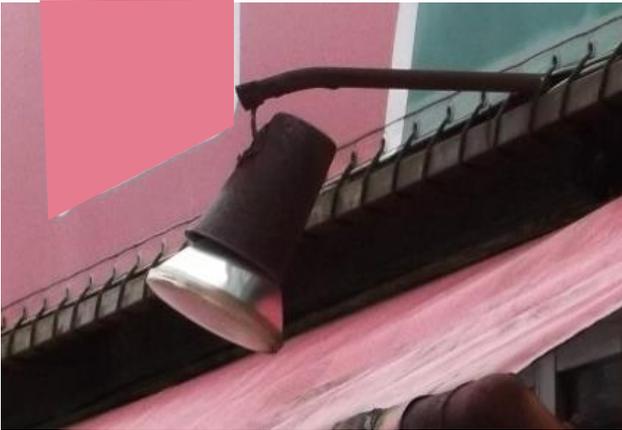
■異常の有無 <input checked="" type="checkbox"/> (経過観察 ・ 要改善) 無 ■点検結果の状況 <b>配線のみでぶら下がっている            状態。落下や漏電の危険性が            ある。</b>
点検時 ⑥ 付属部材等

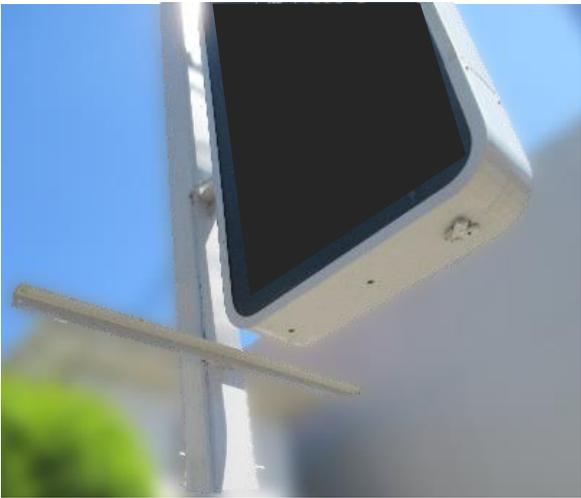
■異常の有無 <input checked="" type="checkbox"/> (経過観察 ・ <input checked="" type="checkbox"/> 要改善) 無 ■点検結果の状況 <b>下部振れ止めが無い。</b>

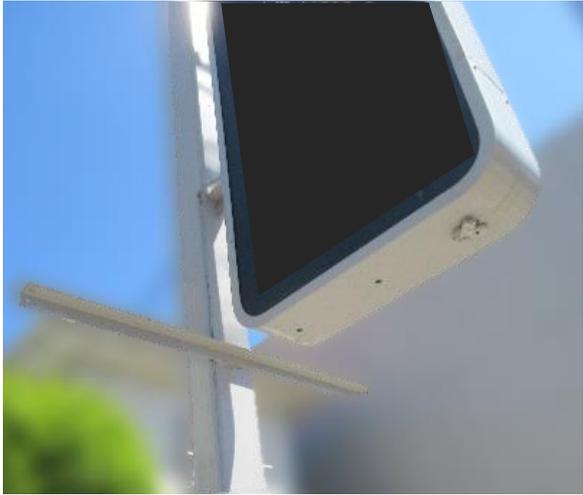
下部振れ止めが無い。
異常箇所 修繕後

■補修時期 令和6年12月 下部振れ止めを追加。
