利用実績報告書

| 企業名等 | メイワフォース株式会社 | | 利用実績（h） | 8 h |
| 課題名 | Os コーティング膜の状態分析 | | | |

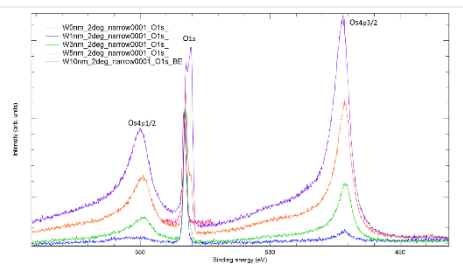
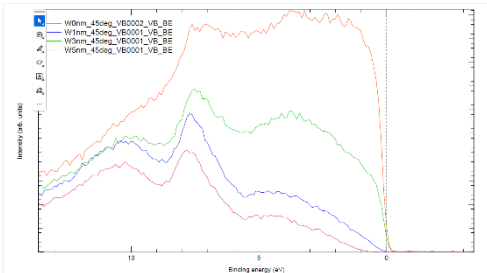
| 結果概要 | Si における SiO2 のように酸化物が存在する際に出る純物質の傍のピークは Os の測定では 2°、45° の角度それぞれでも発生していなかった。ただし、最表面には自然酸化物が存在することが予想されており、Os3d それぞれのピークの Binding Energy は純 Os のそれと数 eV のズレが発生していることから、酸化物からの影響を受けていると推察される。<br>膜厚が薄くなるにつれ、酸化物の影響は小さくなっていくことが分かった。<br>また、VB の解析により膜は金属特性を持っていることも明らかとなった。 <div><div></div><div></div></div> | | | |

| 測定条件・内容 | Si 基板（ノンドープ、抵抗値 1000 Ω）上に Os 膜を成膜したサンプルを作成した。<br>角度をつけて測定をおこなうことでより表面の情報を得ることができるため、それぞれのサンプルに対して通常照射の 2 度だけではなく 45 度の角度で HAXPES の 6000eV を照射し Os の Binding Energy を測定した。 <div></div> | | | |
