仙台城跡石垣災害復旧工事 現場説明会

令和6年11月16日(土)・17日(日)
仙台市教育委員会文化財課

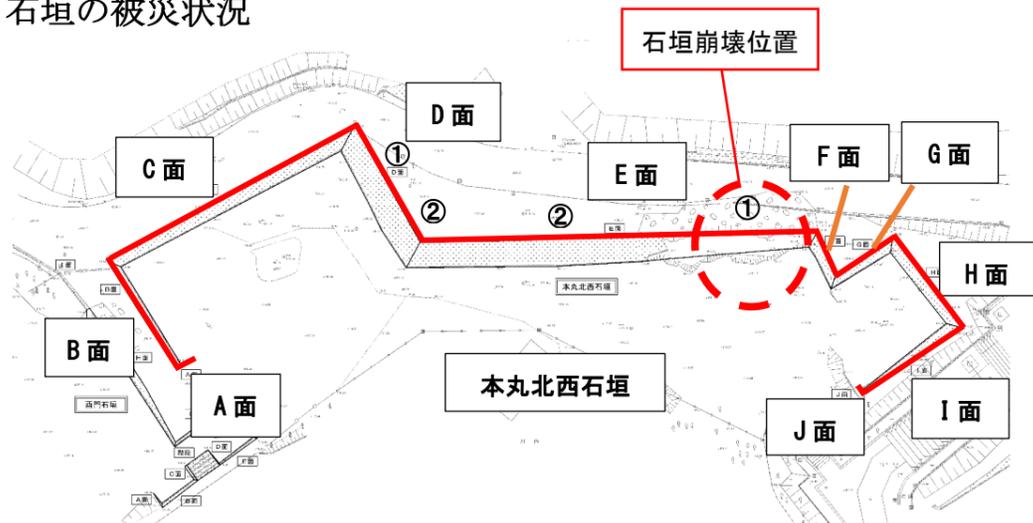
【図1】本丸北西石垣平面図

石垣の種類	被災状況		東日本大震災時復旧時 現代工法施工の有無
		東日本大震災 H23	福島県沖地震 R3, R4	
C面	切石積み	崩壊	変形	○
D面①	切石積み	変形	変形	×
D面②	野面積み	一部変形	一部変形	×
E面①	切石積み	崩壊	崩壊	×
E面②	野面積み	一部変形	一部変形	×
F面	切石積み	変形	変形	×
G面	切石積み	変形	変形	×
H面	切石積み	崩壊	変形	×

※【野面積み】：自然石で積む方法 / 【切石積み】：石材正面の縁を直線に加工した石で積む方法

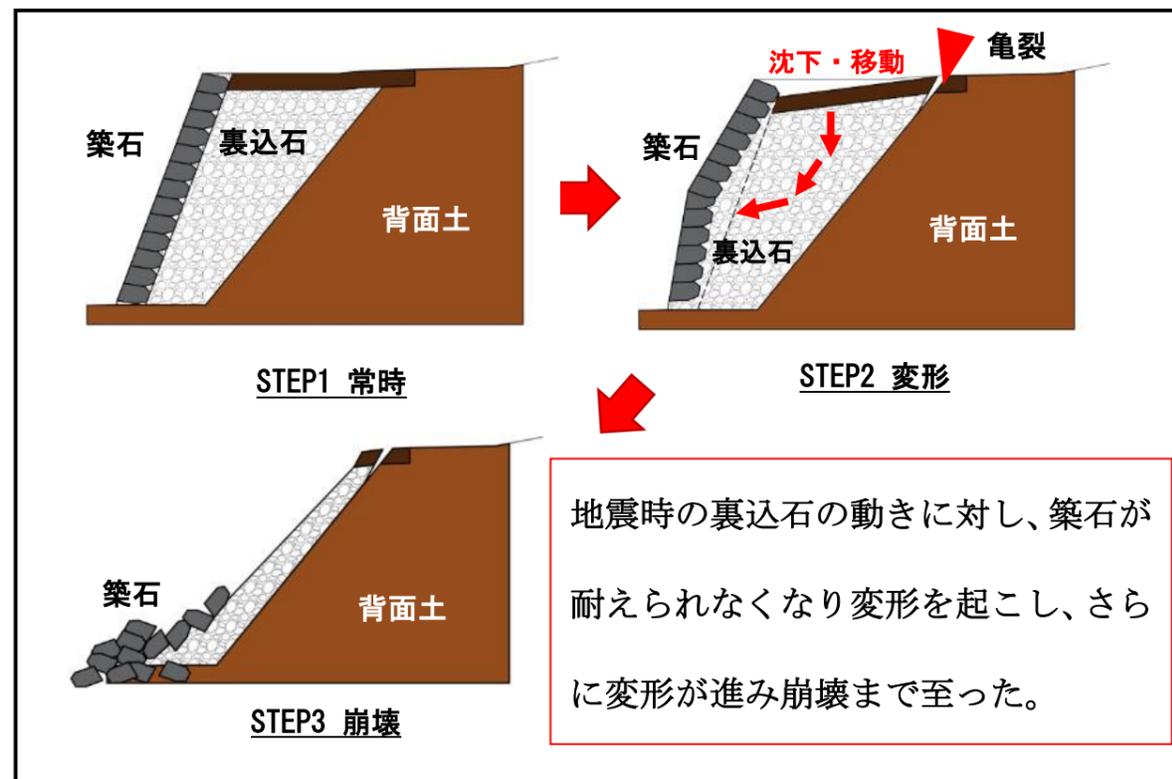
【図3】福島県沖地震における石垣崩壊のメカニズム

崩落石材の位置から
「く」の字状に折れるように崩壊し

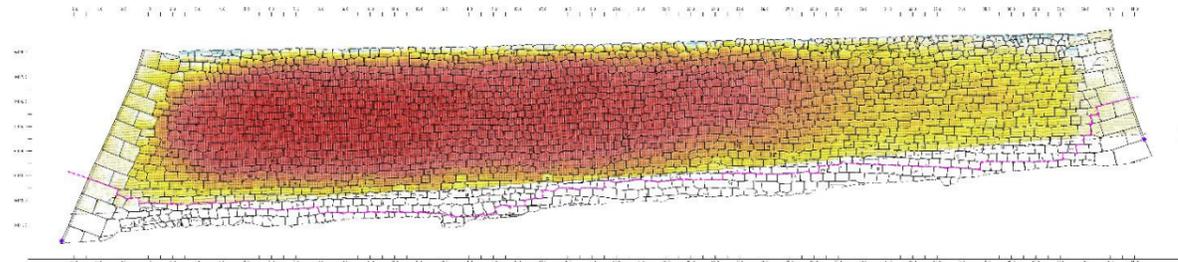
【図4】本丸北西石垣C面差分図

被災前後の石垣の3D計測データを重ね、差分図を作成し地震による変形箇所を可視化
変形量の大きい箇所を解体範囲(案)として現地確認

赤色：前面側に張り出した箇所
青色：背面側に窪んだ箇所

→解体範囲の決定

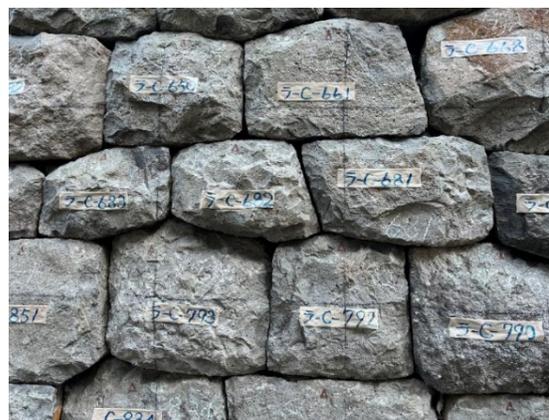
【写真3】石材への番付・墨打

② 石垣を元どおりの姿に戻すための工夫…元々の材料を元々の位置へ当時の工法で復旧

石材番号、石垣表面のグリッド線、被災前測量データの活用等

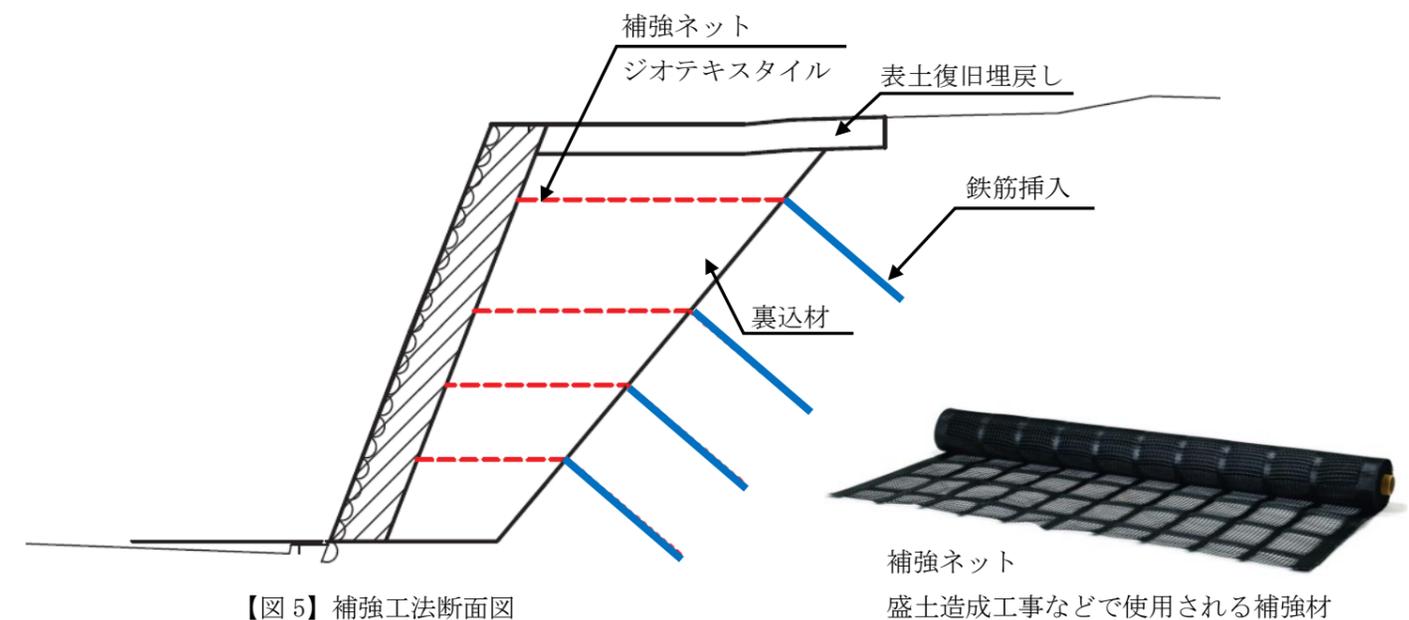
【図5】補強工法断面図

② 仙名城の石垣で採用した補強工法…補強ネット+鉄筋挿入

- 地震で変形しやすい裏込層をネットで補強
- 鉄筋を介して安定している背面盛土へネットを定着

補強ネット
盛土造成工事などで使用される補強材
