令和 5 年度 郡山遺跡・陸奥国分寺跡 調査成果概要

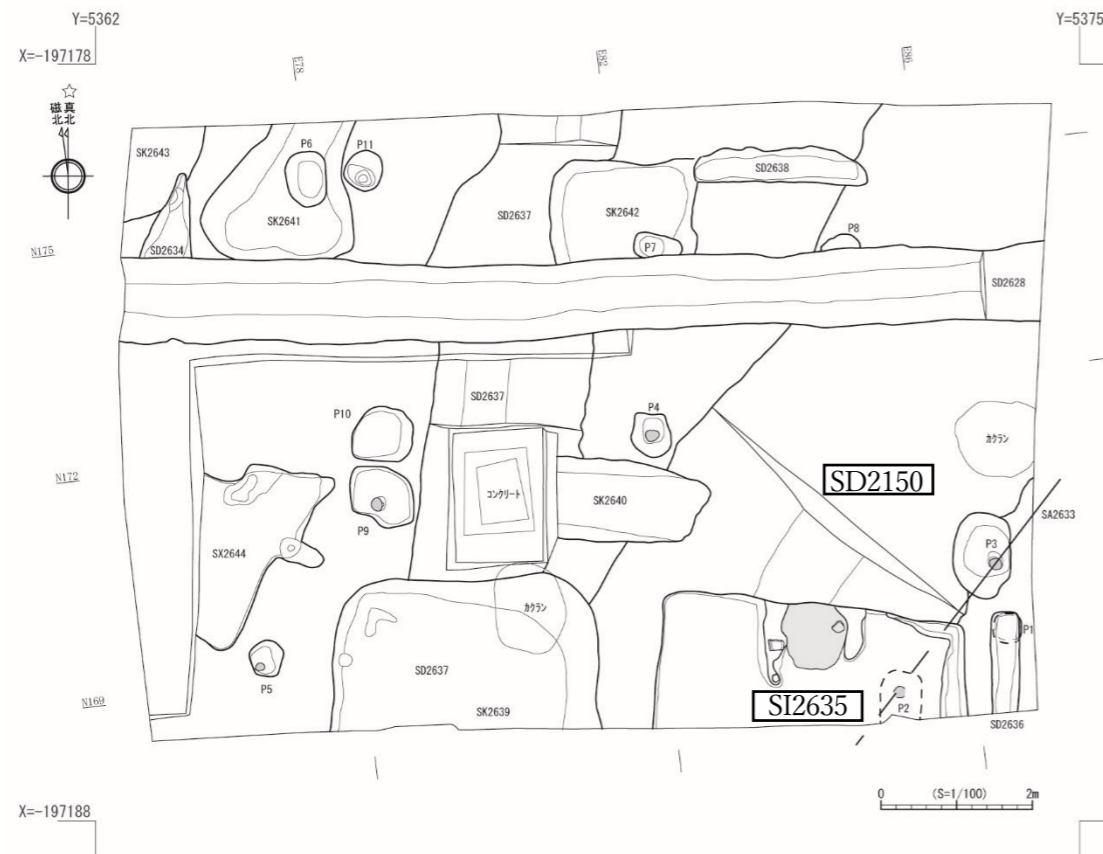
第 329 次調査遺構配置図

調査地点は遺跡北東部に位置し、I 期官衙においては官衙東辺付近、II 期官衙においては方四町官衙の東部にあたり、I 期官衙東辺施設もしくは関連施設の遺構の検出が予想された。発掘調査の結果、竪穴住居跡 1 軒、柱列 1 列、溝跡 6 条、土坑 5 基、性格不明遺構 1 基、ピット 11 基が検出された。

このうち I 期官衙に関連すると推定される遺構は SD2150 溝跡がある。規模は上幅 4.3m、下幅 1.0m、深さ 150cm と比較的大きな規模である。SD2150 溝跡は南側延長において第 171・178・284・285 次調査で検出されており、総長 115m 以上にわたり続いていることが確認された。第 171 次調査区ではこの SD2150 溝跡から西に約 8～13m 離れて I 期官衙東辺の材木列跡が平行しているため、SD2150 溝跡は I 期官衙東辺の外側に位置することになる。本遺構の機能としてはこれまで区画や防御、運河としての機能が想定されている。

II 期官衙に関連すると推定される遺構は SI2635 竪穴住居跡がある。残存壁高が約 5cm と遺存状況は悪いが、住居内施設として周溝及びカマドが確認された。カマドの構築材として角柱状に加工した切石凝灰岩を用いており、隣接する第 320 次調査で検出された 3 軒の竪穴住居跡と同様の特徴を有しており、この地区におけるカマド構造の特徴の一端を示している可能性がある。

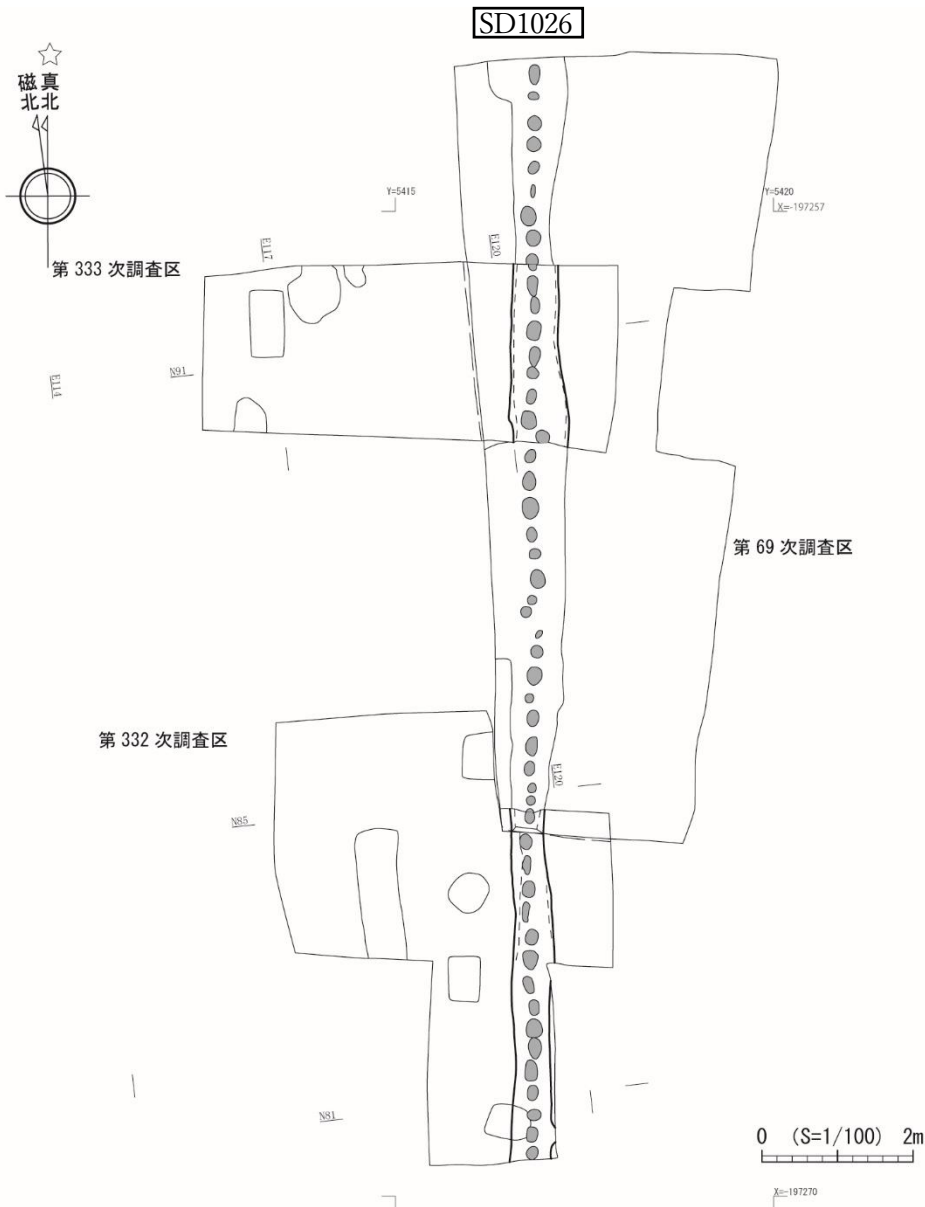
第 332・333 次調査遺構配置図

調査地点は方四町Ⅱ期官衙東辺材木列上に位置する。両調査区は第 69 次調査と一部重複しており、隣接していることから併行して調査を実施した。調査では各調査区で材木列跡が 1 列検出され、その位置から方四町Ⅱ期官衙東辺材木列と考えられる。材木列跡の調査については原則、材木列の布掘り掘方および、材木痕跡の平面的な把握にとどめ、φ200 mm、長さ 5m の柱状改良によって材木痕跡の大部分が損なわれると判断される部分（材木痕跡 4 本分）でのみ、断面形状を記録するため、遺構の断割りを実施した。第 69 次調査を含め検出長は 14.6m で布堀上端は 42～110 cm 以上である。材木痕跡は直径 8～25 cm で、第 69 次調査を含め 50 本検出された。

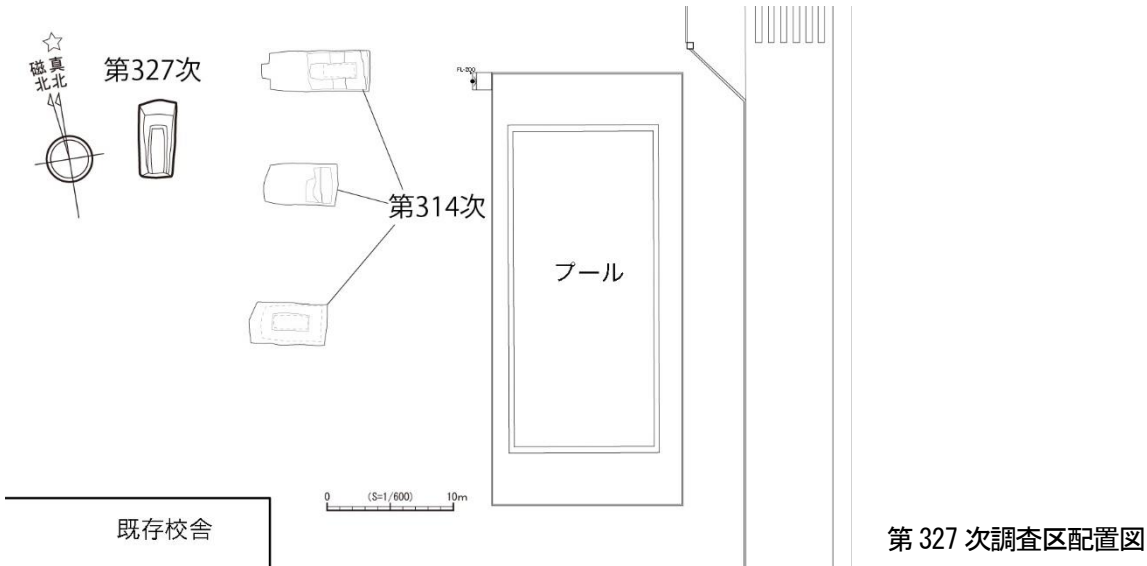
調査地点は遺跡南西部に位置する。調査では官衙に関する遺構および遺構検出面は検出されなかったが、河川堆積層と考えられる層序を確認しており、調査地周辺は地形分類から河川跡と想定されているため調査地周辺まで旧河川が及んでいた可能性がある。

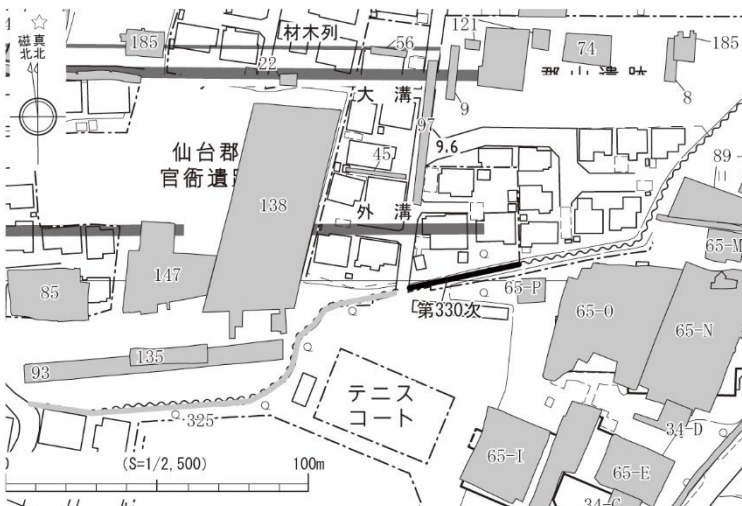
第 330 次調査位置図

調査地点はⅡ期官衙の南方官衙地区に位置する。管路敷設に伴い遺構の有無確認を行った。調査の結果、今回の計画においては大部分が遺構検出面に到達せず、一部確認された遺構検出面においても遺構は確認されなかった。

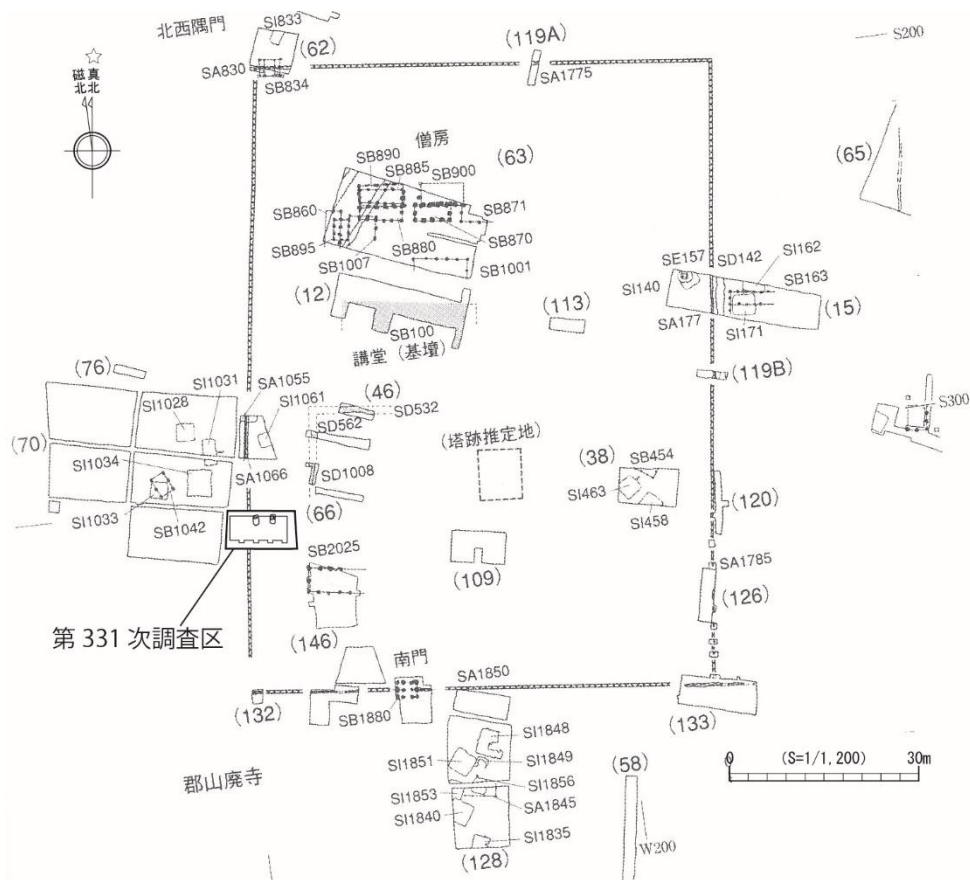
郡山廃寺と第 331 次調査位置図

調査地点はⅡ期官衙の郡山廃寺推定西辺上に位置する。事業者との協議により、遺構を損なわない計画を検討するため、事前に遺構検出面までの深さを確認するために深さ確認調査を実施した。調査の結果、GL-約 95 cm で遺構検出面に到達し、遺構等は検出されなかった。また、この結果に基づき設計された計画通りに施工されていることを 12 月 20 日に工事の立ち合いを実施し、確認した。

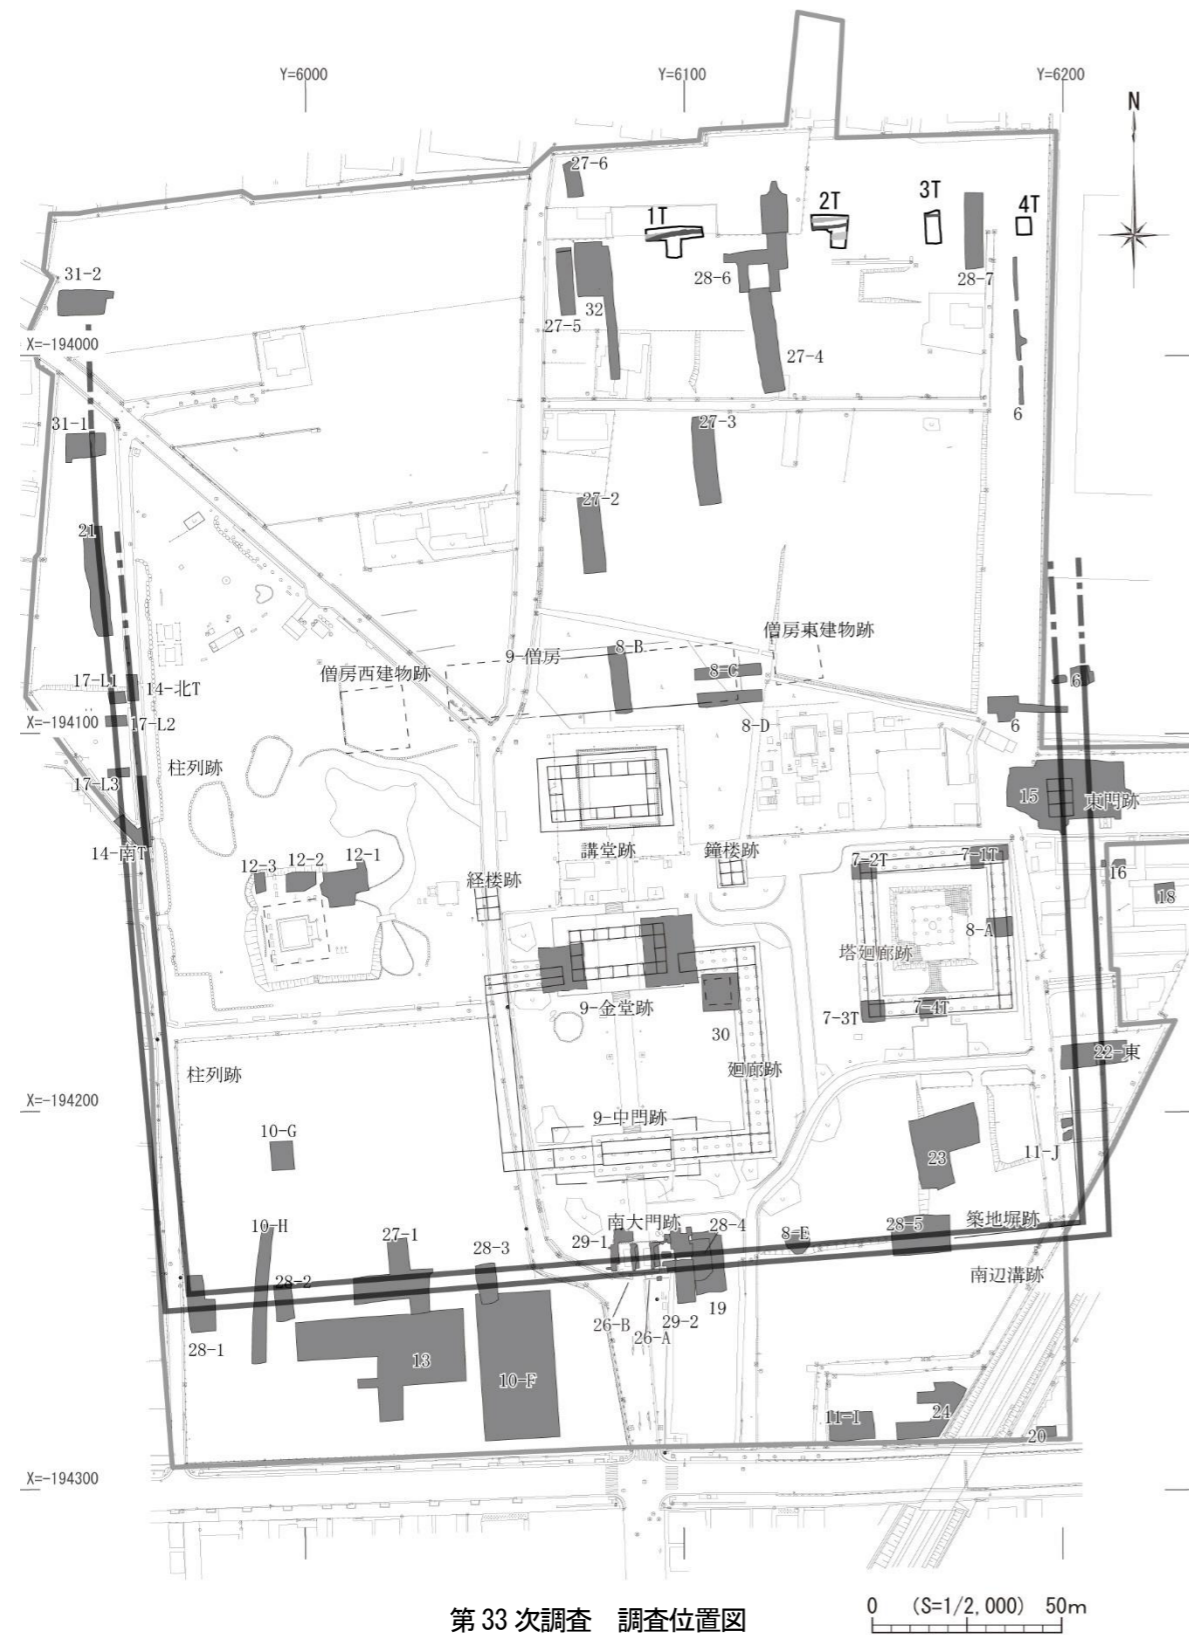
第33次調査 調査位置図

調査地点は遺跡北部に位置する。未だ確定されていない寺地北辺の区画施設の検出を目的として遺跡北東部に調査区を4か所設定した。

調査成果として、陸奥国分寺跡の区画施設の可能性がある溝跡（溝跡1・2）と築地塀の掘込地業跡（SF1）を検出した。溝跡1は東西100m以上続いていることが確認されたが、その方向は一定ではなく蛇行しており、SF1掘込地業跡の推定延長と重複するため、築地塀と同時に存在していた可能性は低いと考えられる。

溝跡2とSF1掘込地業跡と傾きが近く平行していると考えられることから、寺院の北辺区画施設の可能性がある。2Tでは掘込地業跡の北端から溝跡2（SD5）の中心までの距離は約3.4m離れており、南辺区画溝と溝跡2（SD5）との距離はそれぞれ約274mで、また、南辺築地塀と掘込地業跡（SF1）中心までの距離は約267mである。
