# 令和5年度仙台市産業廃棄物セミナー

「低濃度PCBの調査及び適正処理について」

# 低濃度PCBの調査及び適正処理について

公益財団法人  
産業廃棄物処理事業振興財団

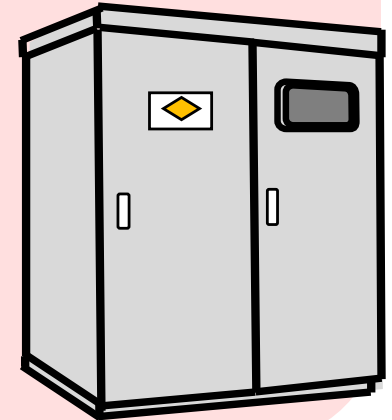
キュービクル

- ・ 自家用電気工作物の高圧受電設備は、6600V以上の電気を工場やビル等の事業場内に引込み、低圧に変換する設備である。
- ・ 通常はキュービクルと呼ばれる金属箱の中に変圧器・コンデンサー・遮断器等が設置されている。

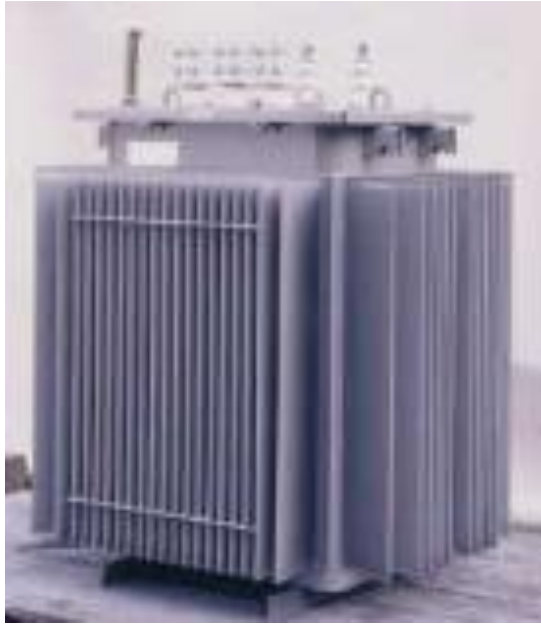
変圧器

# 1-④ 絶縁油がPCBに汚染されている可能性がある自家用電気工作物

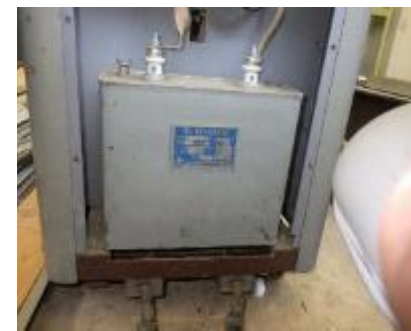
電気溶接機の側面に取り付けられた低圧コンデンサー

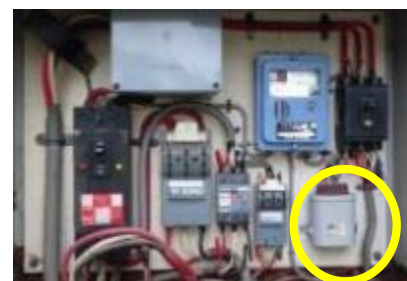
低圧分電盤内の低圧コンデンサー

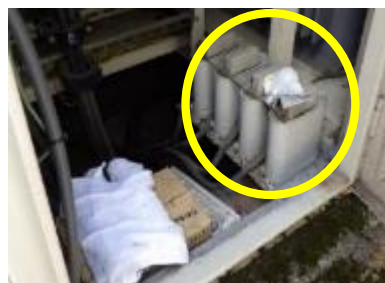
キュービクル内に残置された廃コンデンサー

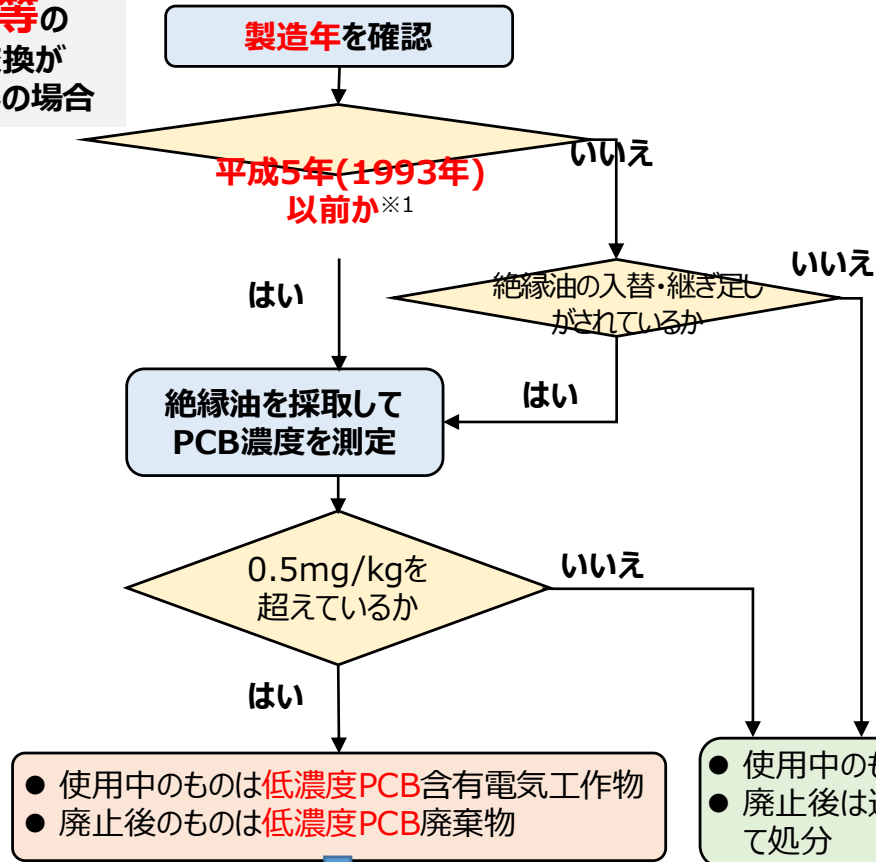
変圧器等の  
絶縁油交換が  
可能な機器の場合

使用中・廃止後問わずPCB汚染が判明した後は後述の「調査後の手続き」に従い必要な届出を行う。廃止後の低濃度PCB廃棄物は適正に保管し処分すること

※1 富士電機(株)製の一部の機器では平成6年(1994年)までに出荷された機器にもPCB汚染の可能性が残るとされている。

※3 使用中のものについては、PCB汚染の疑いありとして記録し、廃止後分析を実施すること。若しくは低濃度PCB廃棄物とみなし、濃度測定をせずに処分することも可能。

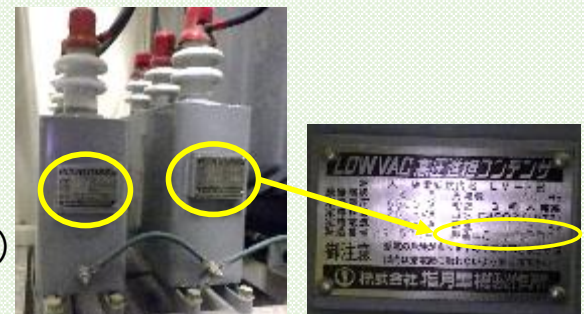
【銘板の例】

電力用  
コンデンサー

昭和48年(1973年)

6月製造

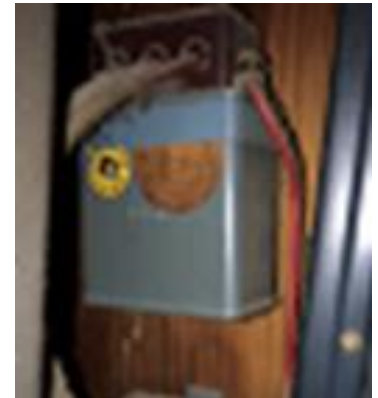
分電盤に設置された  
低圧コンデンサー

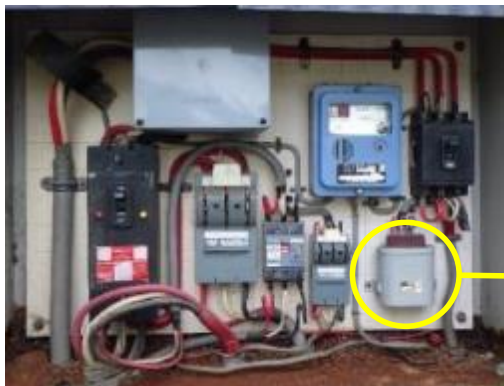
分電盤に設置された低圧コンデンサー

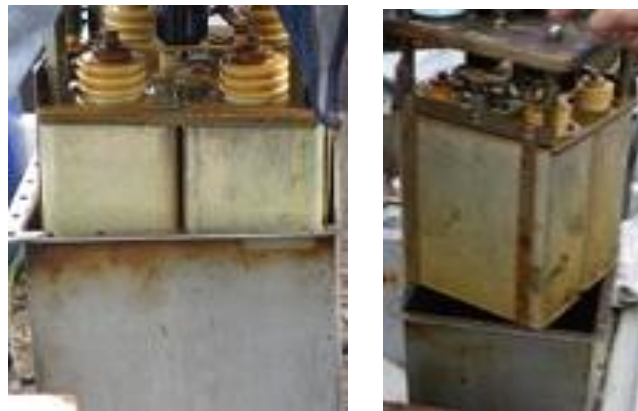
X線発生装置の低圧コンデンサーは一般に電源ユニットの蓋に取り付けられ絶縁油槽の中に漬け込まれて設置されている。

低圧コンデンサーのPCB汚染有無を判断する製造年に関する情報は、多くは絶縁油槽から低圧コンデンサーを抜き出して貼付された銘板を見て判断することになる。

絶縁油槽からのコンデンサー取り出しでは、コンデンサーが損傷してPCBが漏れ出している可能性があるため、吸油マット等を敷き詰めたオイルパン等の上に絶縁油槽を置き、絶縁油がこぼれ出ないように電源ユニットの蓋に取り付けられた低圧コンデンサーを慎重に引き抜く。

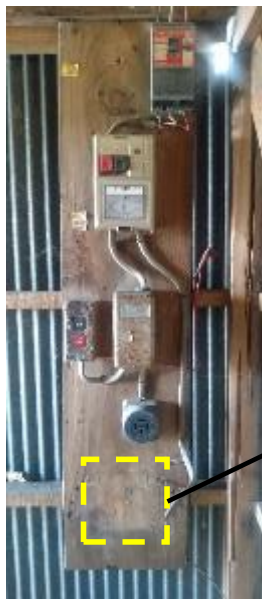
揚水ポンプの分電盤  
に設置されていた  
低圧コンデンサー

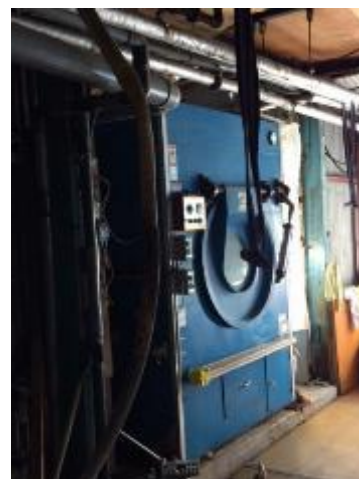
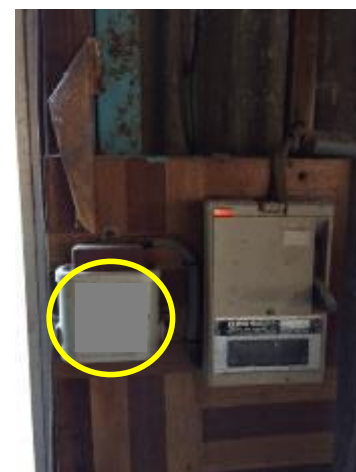
業務用乾燥機と分電盤に  
設置されていた低圧コンデンサー  
※上記写真のコンデンサーはPCB含有無し

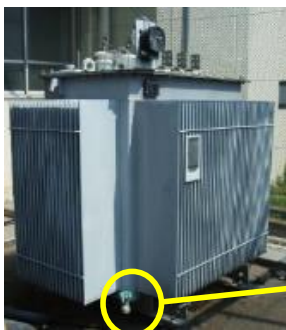
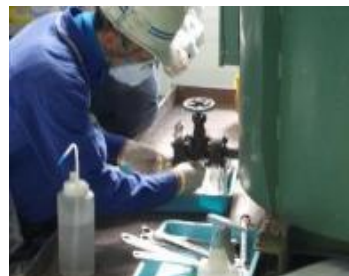
採取口付きの変圧器からの絶縁油の採取

排出口の下に受け皿を置き、漏洩に備えて吸油マットを用意して、保護メガネ、マスク、手袋等の防護具を装着して注意しながらコックを開け、少量（1～2 ml）を採取

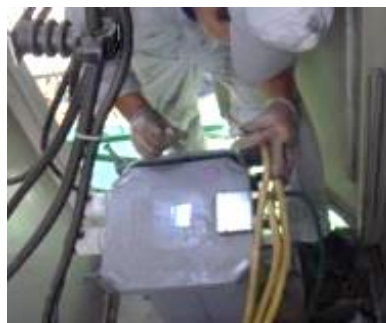
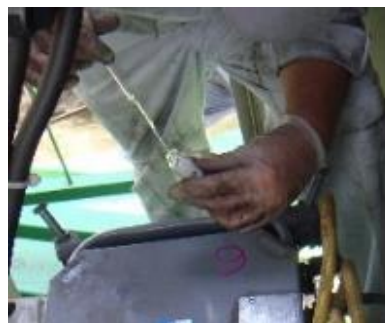
採取口がない変圧器からの絶縁油の採取

上部の蓋を外してピペットで1～2mlを採取

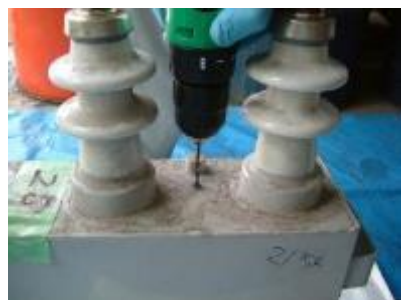
#### ①開口

吸油マットを敷いたオイルパン等の上にコンデンサーを置き、上面にドリルで小孔を開ける。  
コンデンサーから絶縁油が噴き出ることがあるため慎重に行い、絶縁油が噴き出た場合はウエス等で拭き取る。

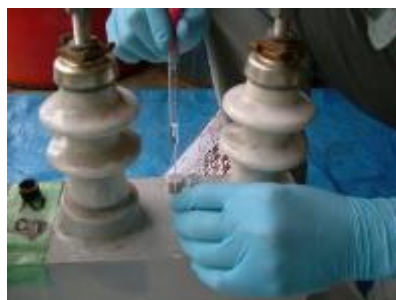
#### ②採取

開口部にピペットを差し込み、絶縁油を1～2mℓ採取し、サンプルびんに入れる。

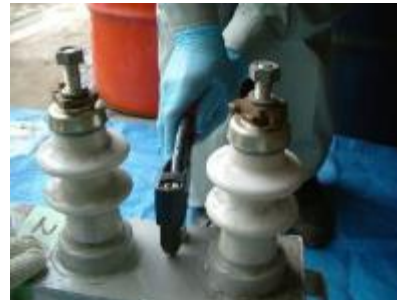
#### ③封口

開口部にリベットを差し込み封口する。

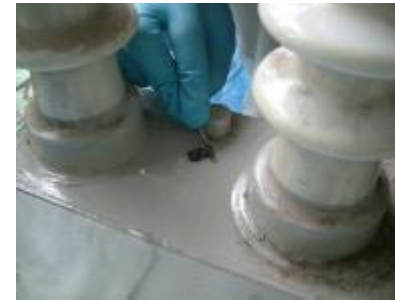
#### ④補強

リベットの頭部に接着剤(デブコン等)を塗り、漏油を防止する。

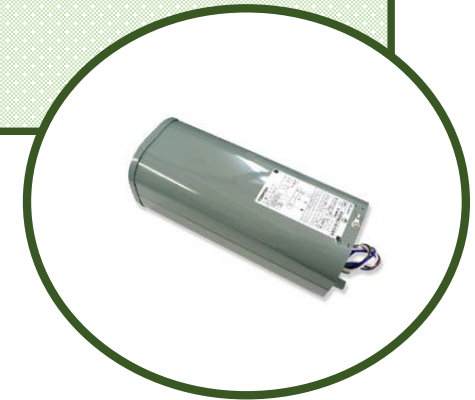
PCBが使用されている可能性がある安定器

**安定器とは**…電源とランプの間に抵抗を入れて電流を一定の値にし、放電を安定させる電気機器。

昭和32年（1957年）1月～昭和47年（1972年）8月に製造されている高力率型（85%以上）安定器の一部にPCBが使用されている可能性がある。昭和52年3月以前に建設された事業用建物を中心に調査を実施。PCB使用安定器は原則、高濃度PCB廃棄物とみなしてJESCOで処分がされてきた。
