第3章 地震・津波の概要と被害状況

第3節 被害状況

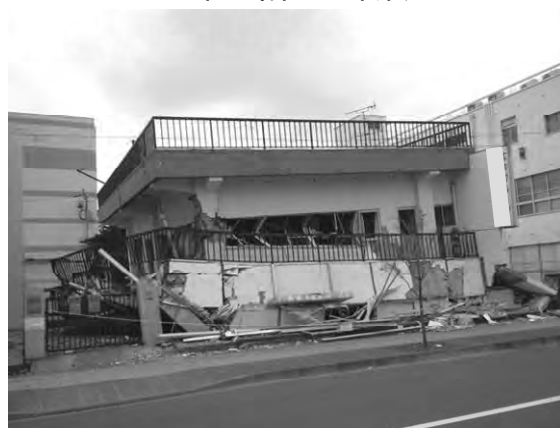
昭和 53 年に発生した宮城県沖地震を契機として昭和 56 年には建築基準法が改正され、新耐震設計基準となった。旧耐震設計基準では、中規模の地震でほとんど損傷しないことが基準とされていたが、新耐震設計基準においては、これに加えて大規模な地震でも倒壊・崩壊しないことなどが盛り込まれた。今回の地震では、構造躯体に関して、新耐震設計基準以降の建物には大きな被害は比較のみられず、新耐震設計基準より前に建てられた建物で一部大きな被害が生じていた。

写真 建物被害例：若林区卸町（RC 2 階建て
1969 年・昭和 44 年築）

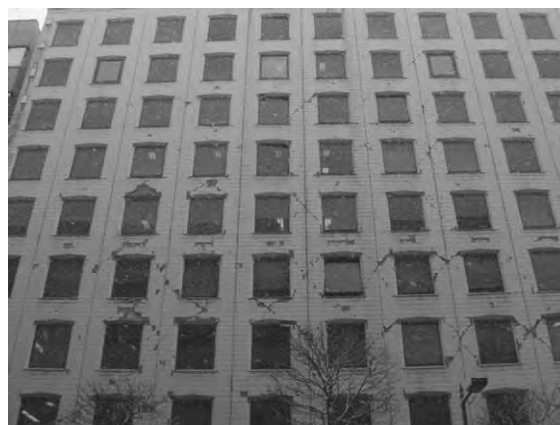
特にマンションについては、構造躯体に問題がなくても、方立壁や玄関周辺の非構造部材である壁に被害が多く見られ、ドアが開閉しないなどの生活に支障が生じるケースも見られた。

写真 非耐力壁におけるせん断破壊：青葉区一
番町（SRC 造地上 10 階地下 1 階 1972 年・
昭和 47 年築）

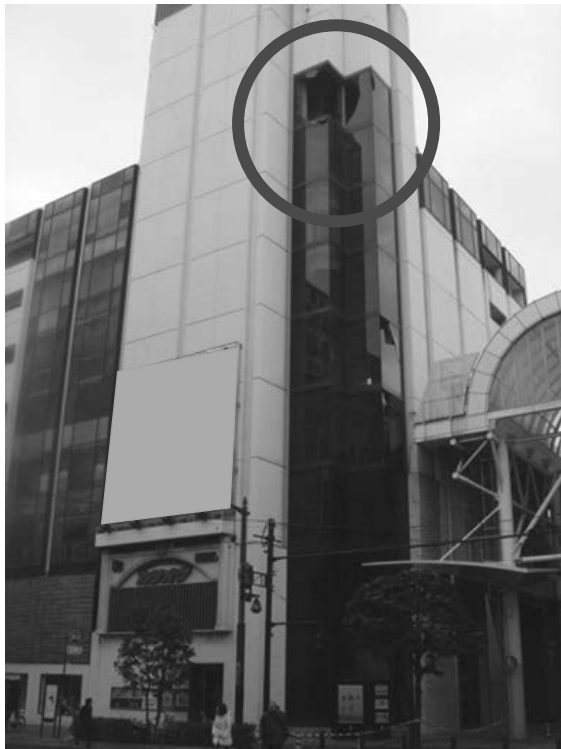
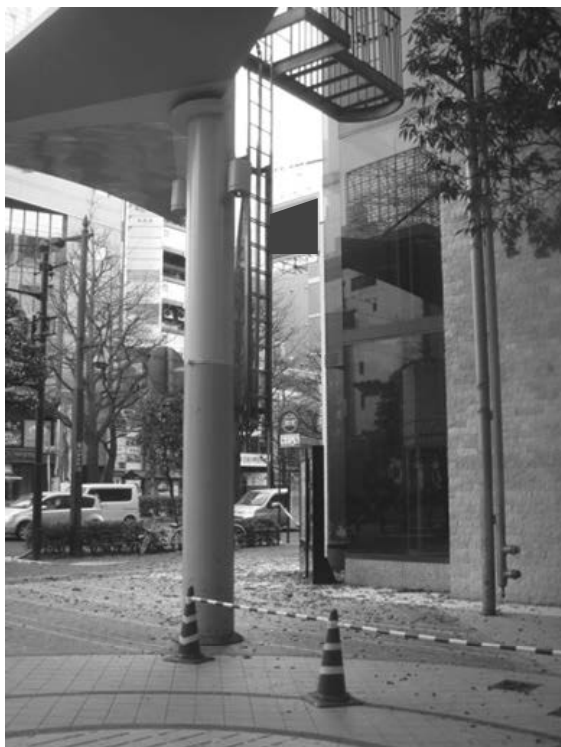
また、外壁やガラス等の被害もあり、建築基準法の対象外となる非構造部材では、落下の危険も大きくあった。

写真 商業ビルのガラス破損

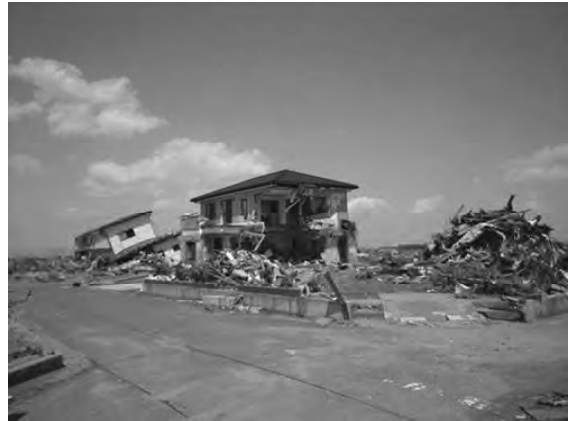
写真 若林区深沼の津波被害

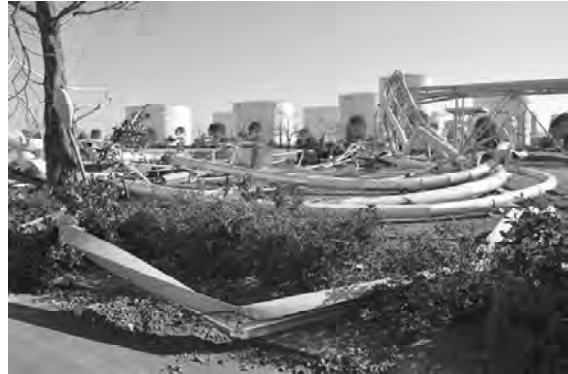
さらに、海岸沿いにある本市ガス局製造工場（港工場）や下水処理施設（南蒲生浄化センター）、消防ヘリポート等も浸水し、インフラ施設も大きな被害を受けた。

写真 ガス局港工場の津波被害

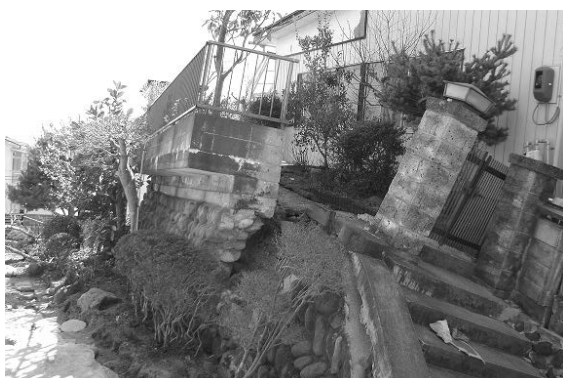
写真 宅地被害の状況（太白区青山）
