第 11 章 ライフライン

第1節 水道

第2節 下水道

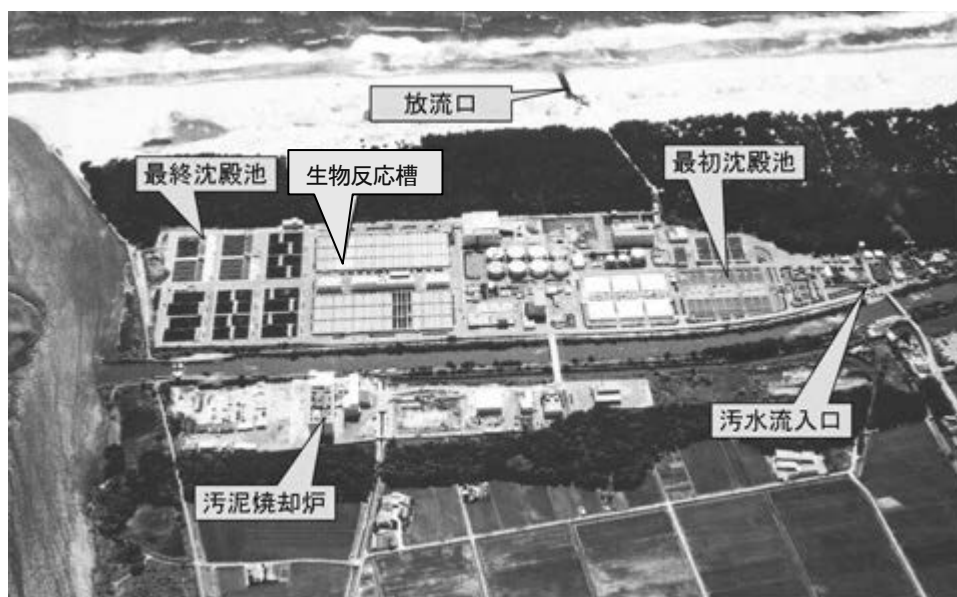
写真 南蒲生浄化センター全景

浄化センターに流入した汚水は、最初沈殿池に入って、大きな汚れが取り除かれ、水に溶けた細かい汚れだけが、生物反応槽に送られる。ここで微生物によって汚れが取り除かれて、最終沈殿池に運ばれる。最終沈殿池では、塊となった微生物が時間をかけて底へ沈み、残った上澄み水が消毒され海や川へ放流される。残った汚泥は、焼却炉にて焼却処理される。

南蒲生浄化センターは、津波により、施設が水没し、水処理系のほとんどの機器類が損傷し使用不可になるなど、処理機能が停止した。

南蒲生浄化センターでは、「下水の未処理防止」を焦点とした応急復旧を行った。策定中であった事業継続計画（BCP）に基づき、職員は放流機能を確保するため、津波による浸水がまだ収まっていない中で、災害時に自動的に開かれる、緊急放流ゲートが閉まっている状態を確認し、旧放流渠の放流ゲートを手動で開放して放流機能を確保した。その後、十分な放流機能を確保するため、緊急放流ゲートを3月17日に重機で破壊撤去した。

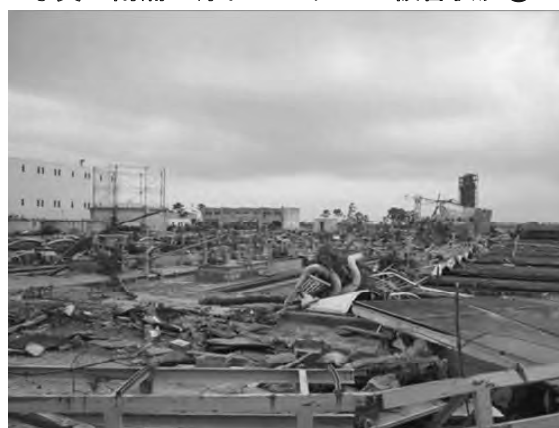
写真 南蒲生浄化センターの被害状況①

(汚水受入施設等の設備やパイプが破壊)

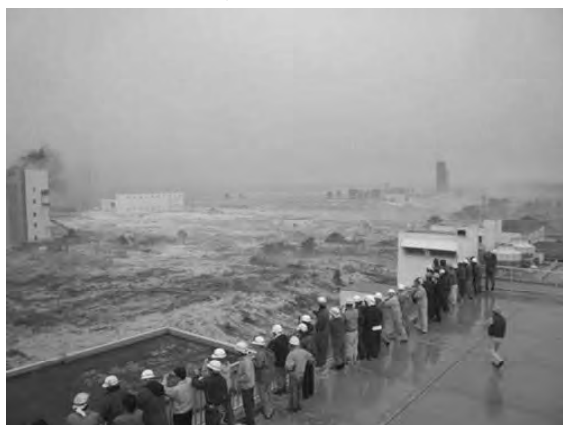
写真 南蒲生浄化センターの津波襲来時の様子

(津波が押し寄せ職員等が管理棟屋上に避難)

津波襲来時には、職員および委託・工事業者等 101 名が業務に従事していたが、全員が管理棟屋上に避難し無事であった（水没状況が続いたため、翌 3 月 12 日に自衛隊ヘリコプターで救助された）。

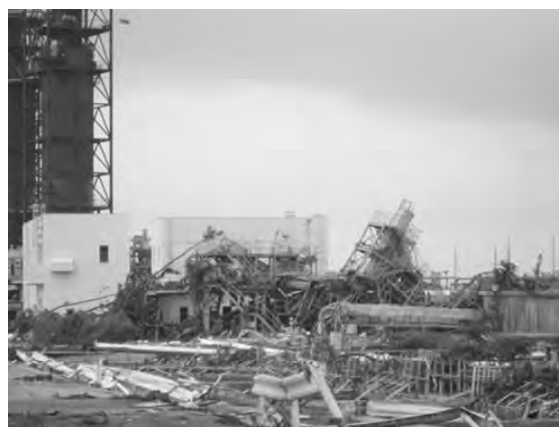
写真 南蒲生浄化センターの被害状況②

(電気・機械設備等が破壊され津波によるがれきが散乱)

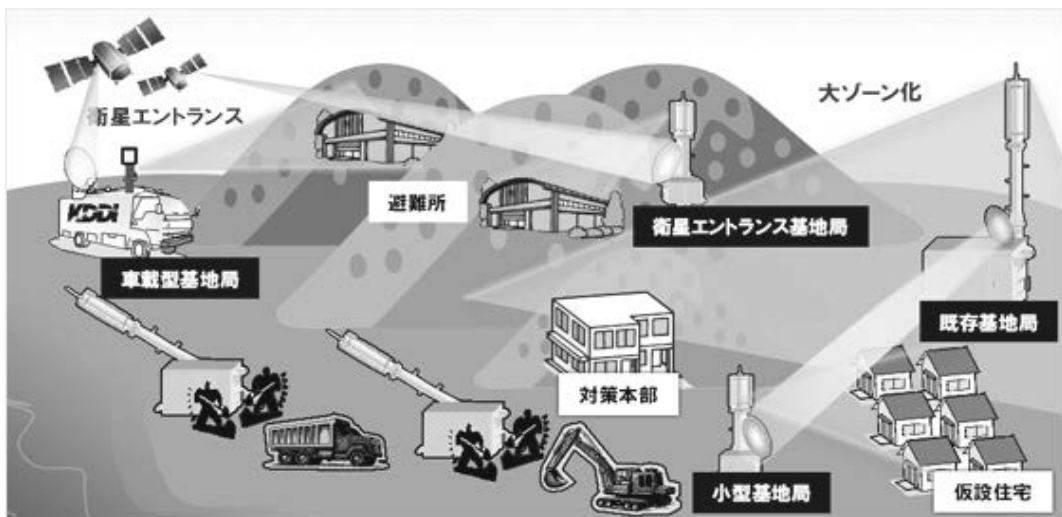
図表 11-4-5 携帯電話・PHS基地局の早期復旧に向けた取組みイメージ

特に、携帯電話・PHS基地局については、1つの基地局で複数基地局エリアをカバーする大ゾーン化や、光ファイバ等のエントランス回線として、衛星回線等を利用した対策を実施するなどして、通信サービスの早期復旧を図った（下記イメージ）。
