図1 これまでの主な調査（工事に伴うもの）

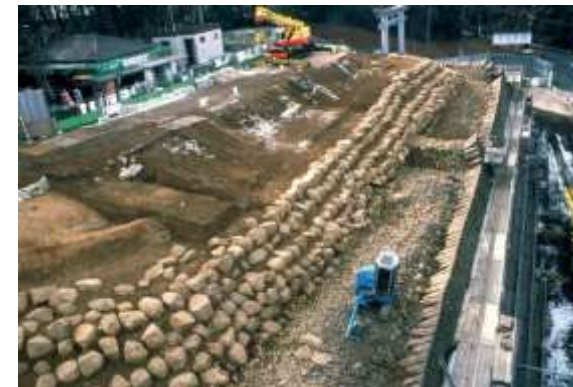
図4 本丸北壁石垣修復工事に伴う調査

現在の石垣の背後に、盛土築造に伴う階段状石列を発見した。

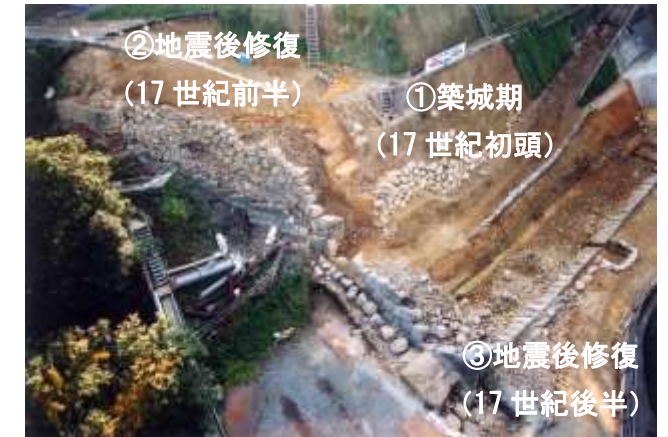
図3 本丸北壁石垣修復工事に伴う調査

現在の石垣の内部から、2時期の旧石垣を発見した

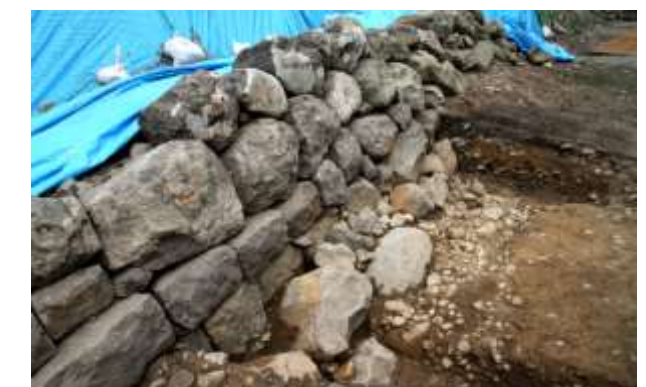
図5 本丸北西石垣修復工事に伴う調査

石垣の基部で、江戸時代の修復痕跡を発見した。

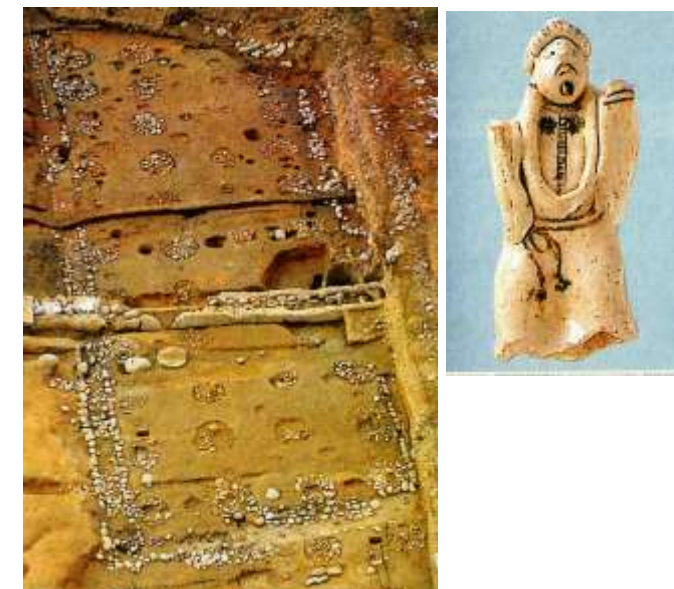
図6 東北大学施設整備に伴う二の丸跡の調査

左：西屋敷の建物跡（第5地点）
右：南蛮人の人形（志野・17世紀初頭 第9地点）
（「東北大学埋蔵文化財年報6・8」より転載）

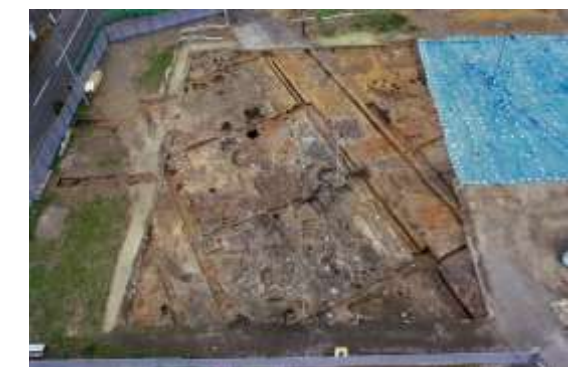
図7 公園整備に伴う追廻地区の調査

片倉家屋敷跡の遺構確認調査では、建物跡の位置や規模等は確認出来なかったが、石敷き遺構や数多くの穴、溝跡などが発見された。
