図1 これまでの主な調査 (遺構の性格究明のための確認調査)

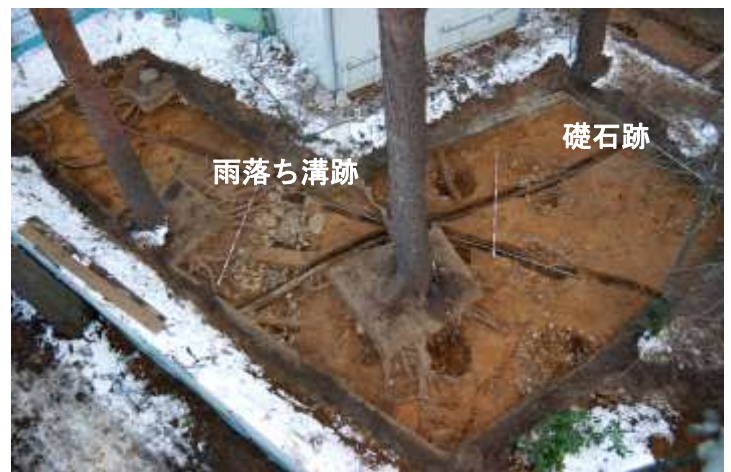
図2 本丸大広間跡遺構確認調査
礎石跡、雨落ち溝跡、整地層などを確認した。

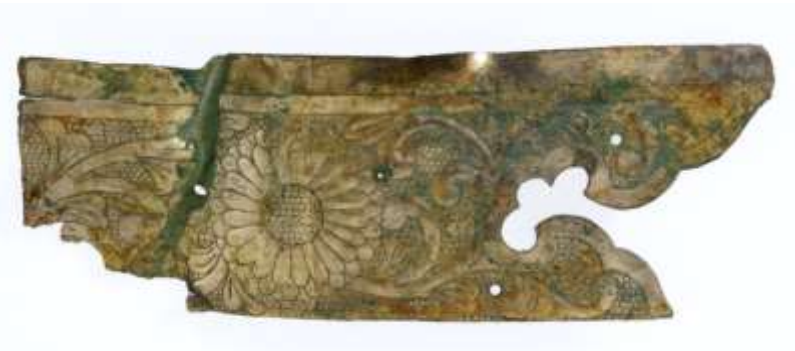
図3 本丸大広間跡から出土とした金銅飾金具
菊文、唐草文、牡丹文などが表されている。

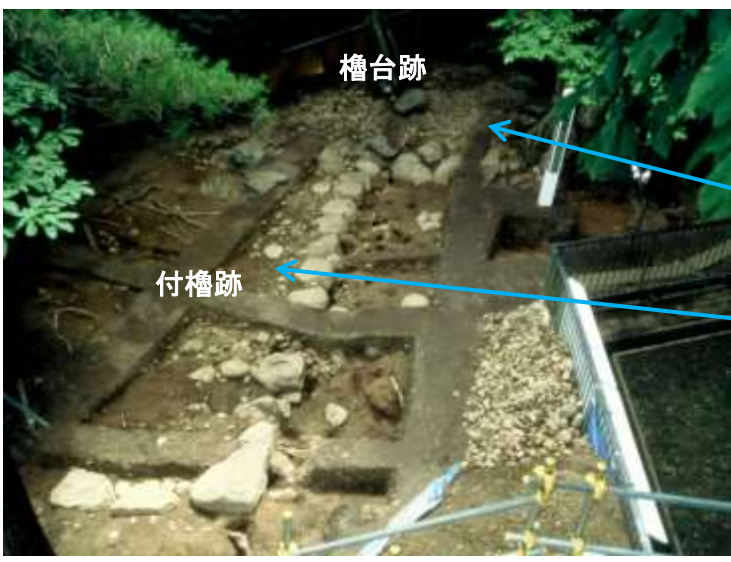
図4 巽檣跡遺構確認調査
南東部分は崩落しているが、残存規模は、檣台跡は南北約10.2m、付檣台は南北約7.8mである。

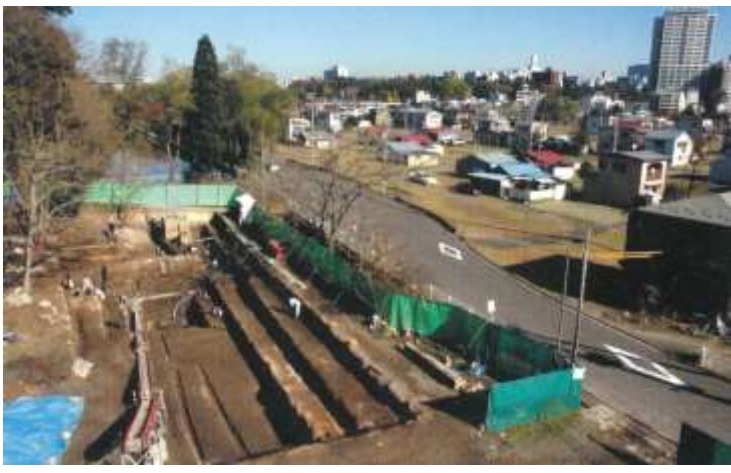
図6 埋没堀跡 (巽門馬出堀?) 遺構確認調査
堀跡の西端の幅は、約35~40mと確認された。

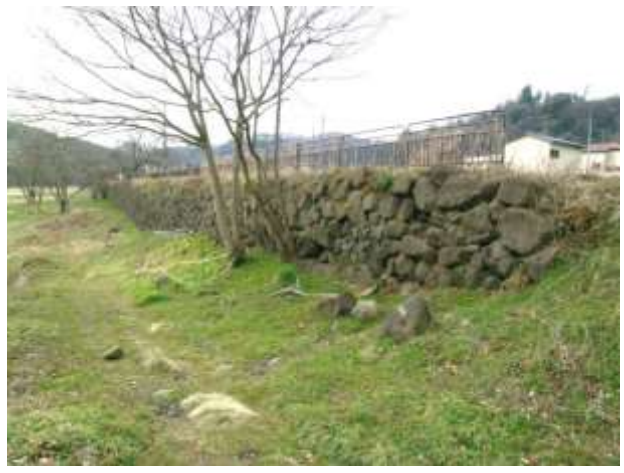
図7 広瀬川護岸石垣測量調査
平成15~17・21年度に石垣の測量調査を行った。
