R3年度 高森小学校 通学路対策箇所図

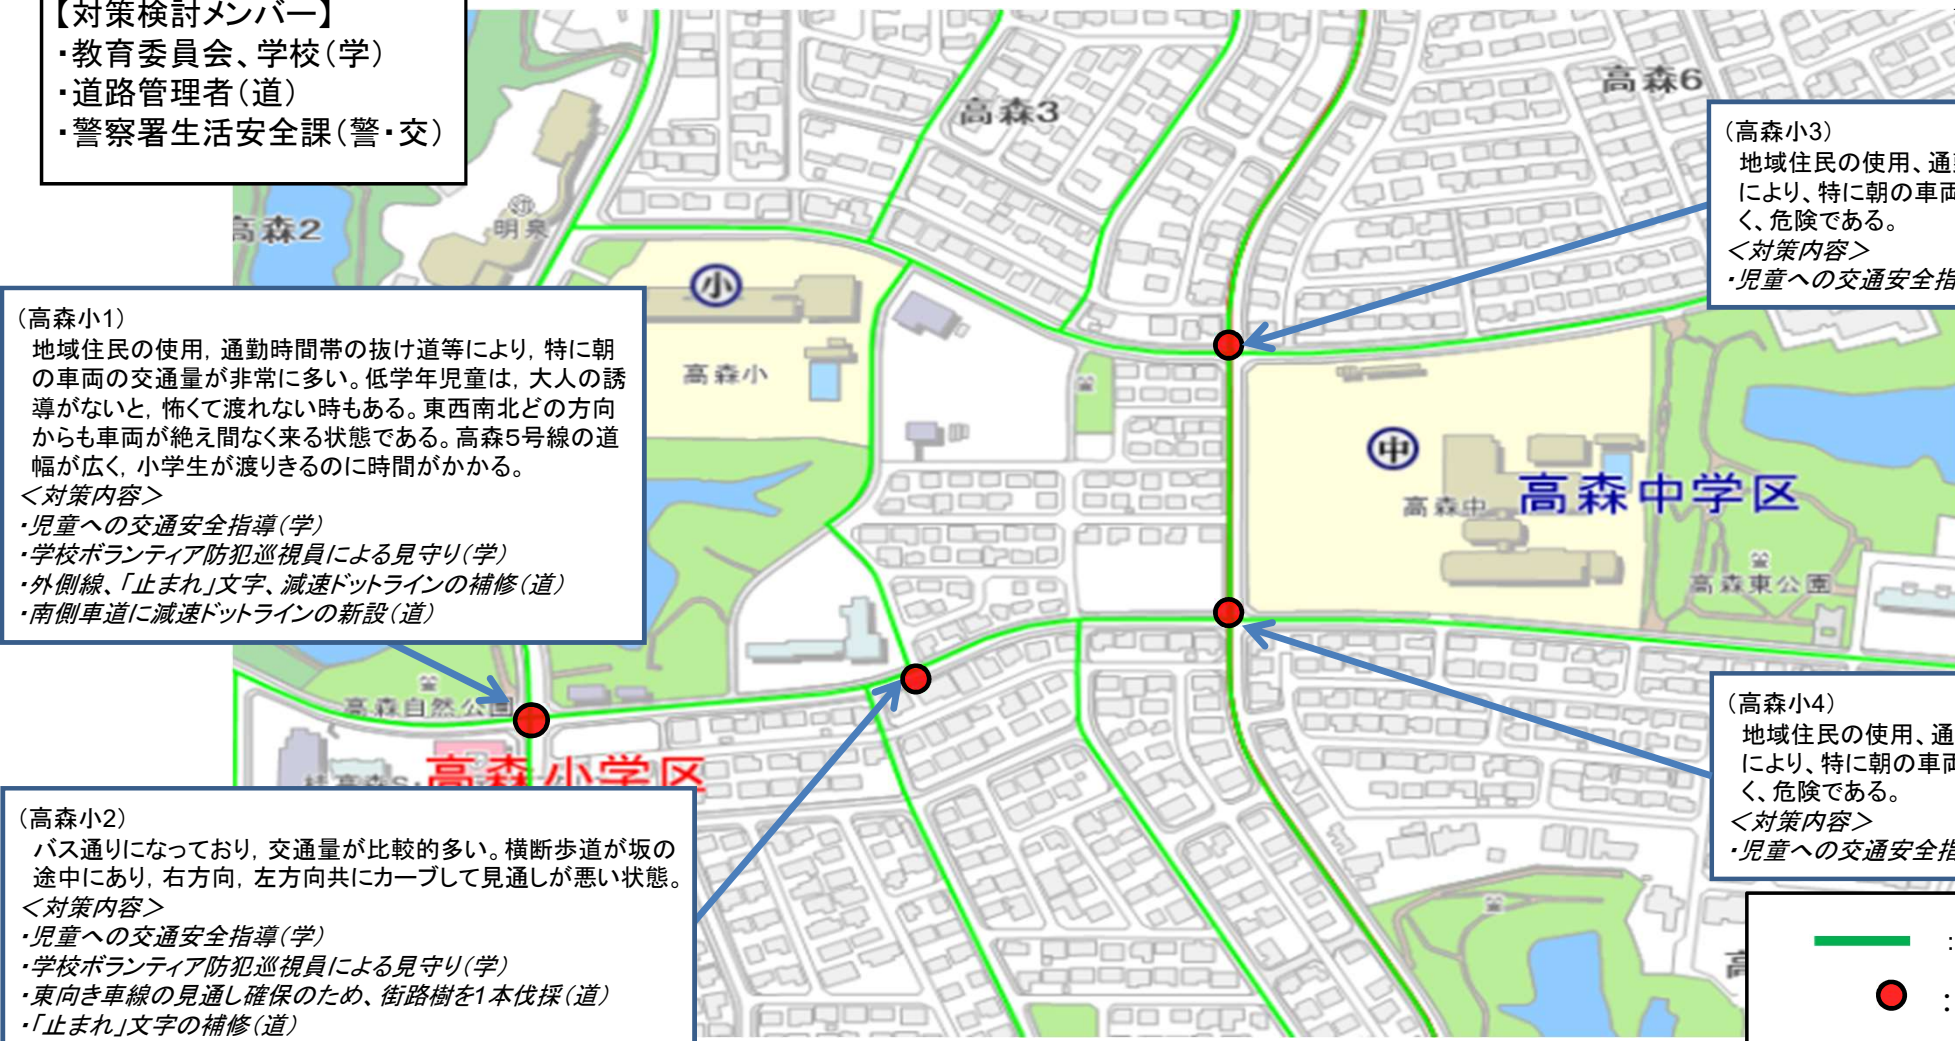
(高森小1)
 地域住民の使用、通勤時間帯の抜け道等により、特に朝の車両の交通量が非常に多い。低学年児童は、大人の誘導がないと、怖くて渡れない時もある。東西南北どの方向からも車両が絶え間なく来る状態である。高森5号線の道幅が広く、小学生が渡りきるのに時間がかかる。
 <対策内容>

(高森小3)
 地域住民の使用、通勤時間帯の抜け道等により、特に朝の車両の交通量が非常に多く、危険である。
 <対策内容>

(高森小4)
 地域住民の使用、通勤時間帯の抜け道等により、特に朝の車両の交通量が非常に多く、危険である。
 <対策内容>

(高森小2)
 バス通りになっており、交通量が比較的多い。横断歩道が坂の途中にあり、右方向、左方向共にカーブして見通しが悪い状態。
 <対策内容>

- ・児童への交通安全指導(学)
- ・学校ボランティア防犯巡視員による見守り(学)
- ・外側線、「止まれ」文字、減速ドットラインの補修(道)
- ・南側車道に減速ドットラインの新設(道)

- ・児童への交通安全指導(学)

- ・児童への交通安全指導(学)
- ・学校ボランティア防犯巡視員による見守り(学)
- ・東向き車線の見通し確保のため、街路樹を1本伐採(道)
- ・「止まれ」文字の補修(道)
- ・住居標示柱の移設(株泉パークタウンサービス)
