総合獣舎新築等工事の進捗状況

令和7年5月から始まった「総合獣舎新築等工事」の進捗状況をお知らせします

◇「総合獣舎」とは？

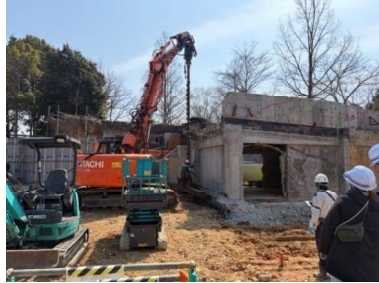
← 親杭作業中
（穴あけ）

総合獣舎はカバ洞窟と隣接するため、建物に近い位置に親杭を打込んでいきます

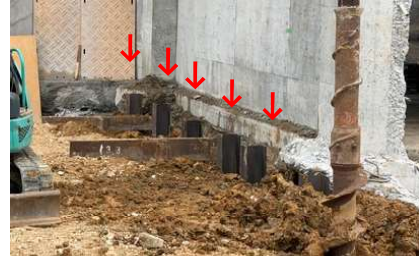
← 打込み完了

親杭が等間隔に設置されました

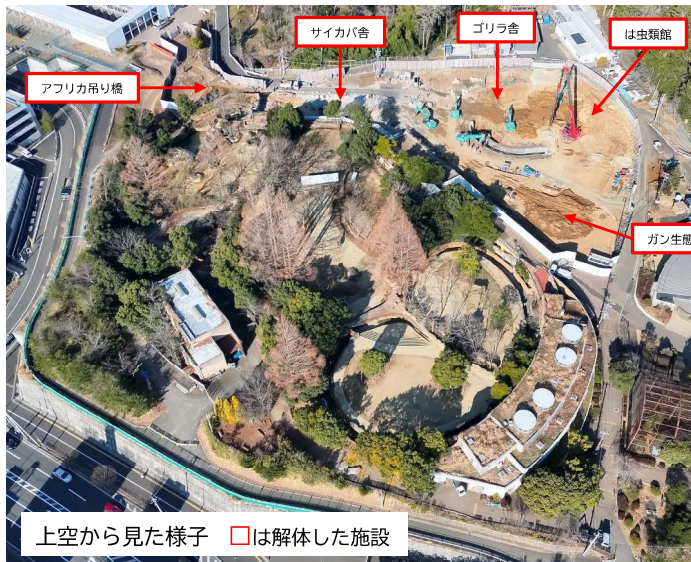
上空から見た様子 □は解体した施設

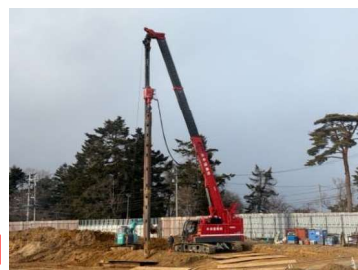
← 杭抜き用の重機

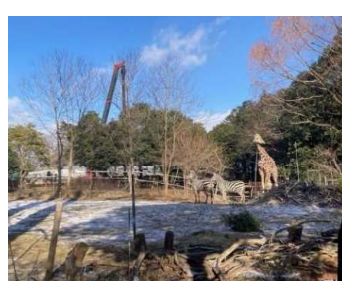
← アフリカ園路から見える杭抜き用重機

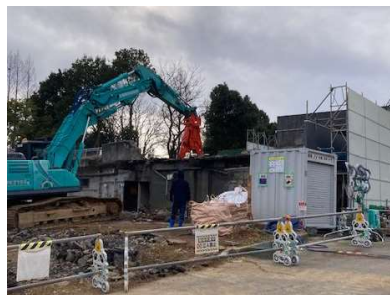
← 左の写真
解体が始まりました。
壁を倒しています。

防音パネルの表面には
パネルの落下防止用の
ネットを張っています。

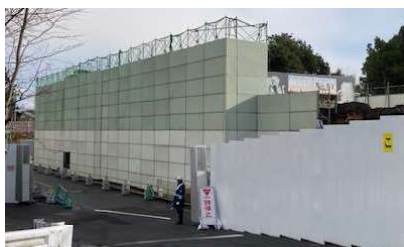
右の写真 →

飼料室部分の解体が終わり、
アフリカ園売店の壁を壊し
はじめています。

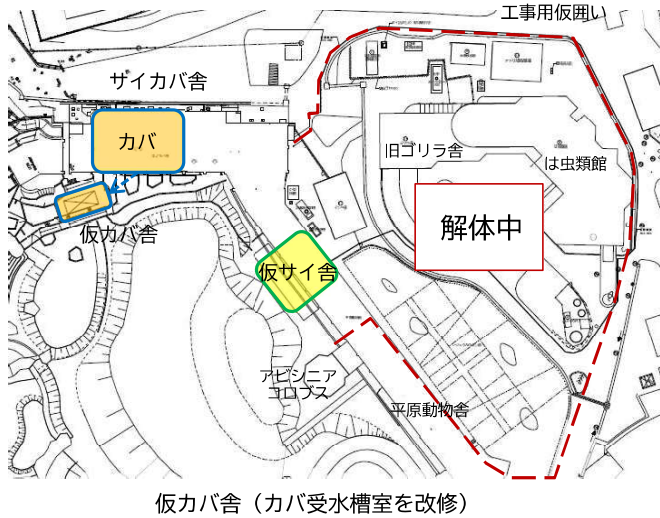
【改修前】受水槽撤去後の室内

【改修後】プールと階段を新設

工事中の仮獣舎に使用するため、隣接するカバ受水槽室を「仮カバ舎」に改修しました。カバを適切に飼育するため、室内には温水を溜められるプールを2頭分用意しています。また、壁を開口し、仮カバ舎から屋外と洞窟のプールへ出るための扉も新設しています。

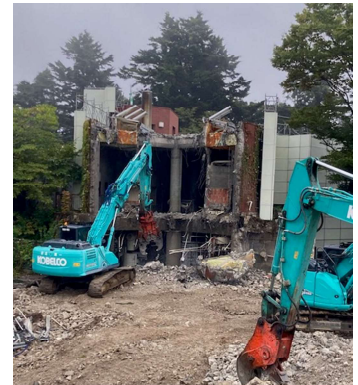
解体用重機を使用し、旧ゴリラ舎側から解体を始めていきます。

↑上の写真では、は虫類館外壁が撤去され、内部の丸い柱が見えています。

←左の写真は、屋根の撤去作業中。どんどん進んでいます。

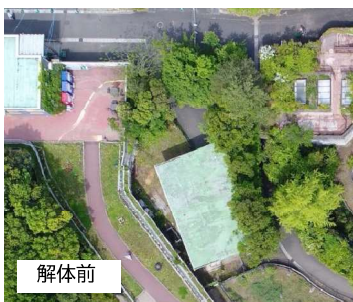
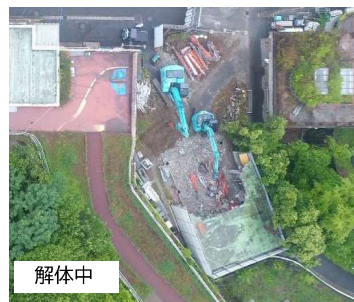
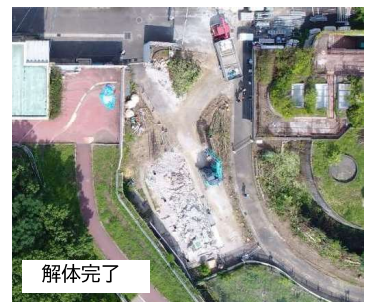
解体前

外壁パネル撤去

解体中

解体完了

外壁パネルを撤去した後、解体用の重機を使用し「ひよこの家」を解体しました。
解体に伴い伐採した樹木の一部（枝や丸太）は、動物の展示等に活用する予定です。

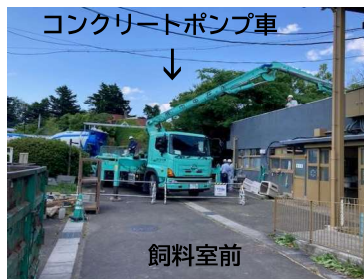
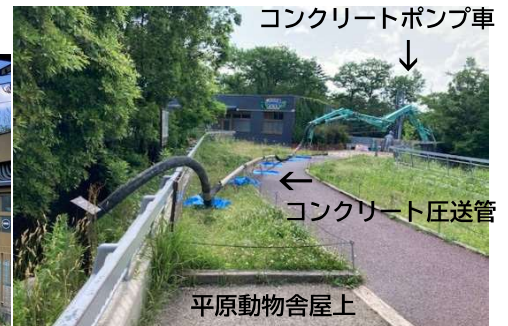
コンクリートポンプ車が打設場所へ近寄れなかったため、コンクリート圧送管を平原動物舎屋上に配置して、コンクリートを打設しました。
