H26 中田小学校　通学路対策箇所図（1/2）

【対策検討メンバー】
・教育委員会、学校、PTA（学）
・道路管理者（道）
・警察署（警）

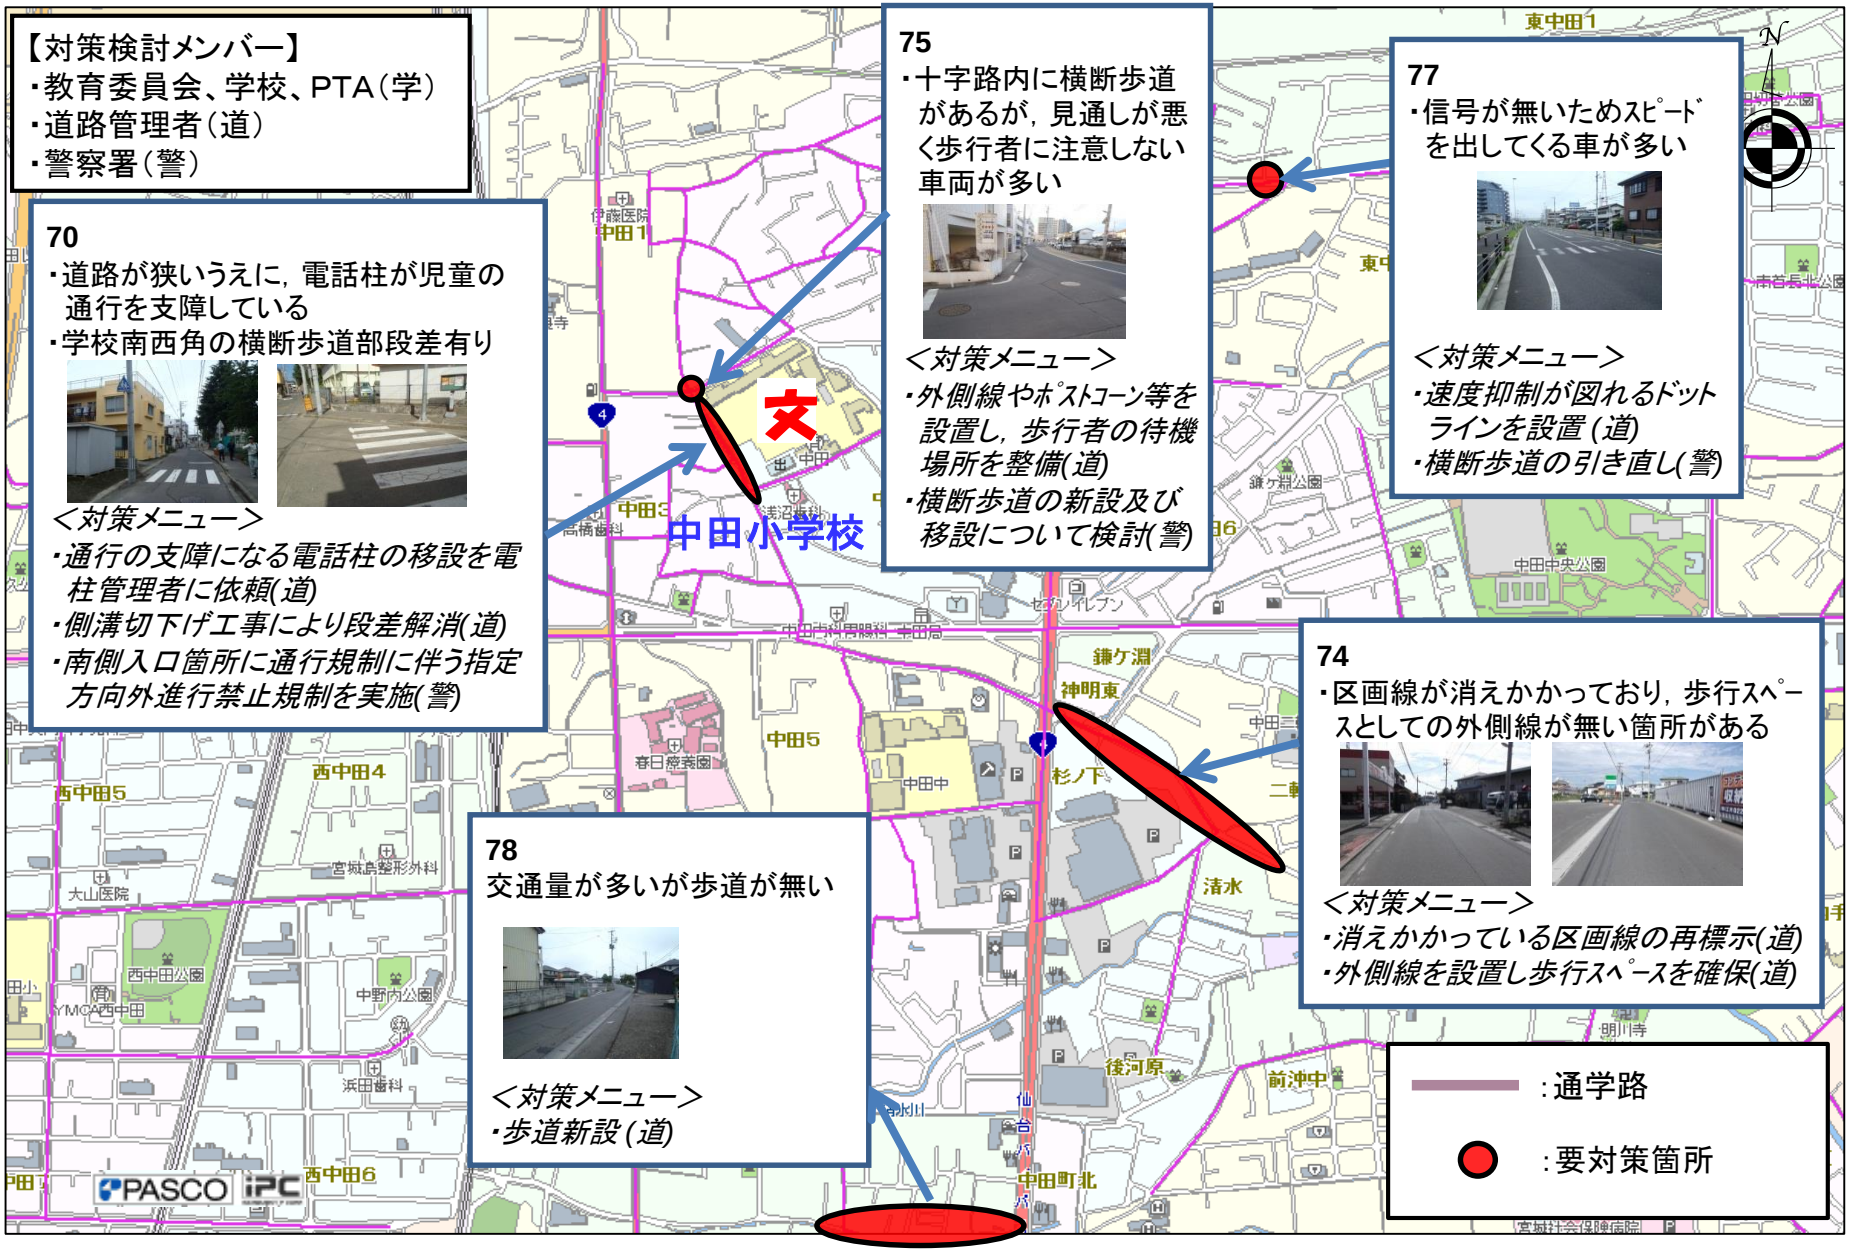
70
・道路が狭いうえに，電話柱が児童の通行を支障している
・学校南西角の横断歩道部段差有り

75
・十字路内に横断歩道があるが，見通しが悪く歩行者に注意しない車両が多い

77
・信号が無いためｽﾋﾟｰﾄﾞを出してくる車が多い

74
・区画線が消えかかっており，歩行ｽﾍﾟｰｽとしての外側線が無い箇所がある

78
交通量が多いが歩道が無い

＜対策メニュー＞
・通行の支障になる電話柱の移設を電柱管理者に依頼(道)
・側溝切下げ工事により段差解消(道)
・南側入口箇所に通行規制に伴う指定方向外進行禁止規制を実施(警)

＜対策メニュー＞
・外側線やﾎﾟｽﾄｺｰﾝ等を設置し，歩行者の待機場所を整備(道)
・横断歩道の新設及び移設について検討(警)

＜対策メニュー＞
・速度抑制が図れるドットラインを設置（道）
・横断歩道の引き直し(警)

＜対策メニュー＞
・消えかかっている区画線の再標示(道)
・外側線を設置し歩行ｽﾍﾟｰｽを確保(道)

＜対策メニュー＞
・歩道新設（道）
