H27　福室小学校　通学路対策箇所図

【対策検討メンバー】
・教育委員会、学校、PTA（学）
・道路管理者（道）
・警察署（警）

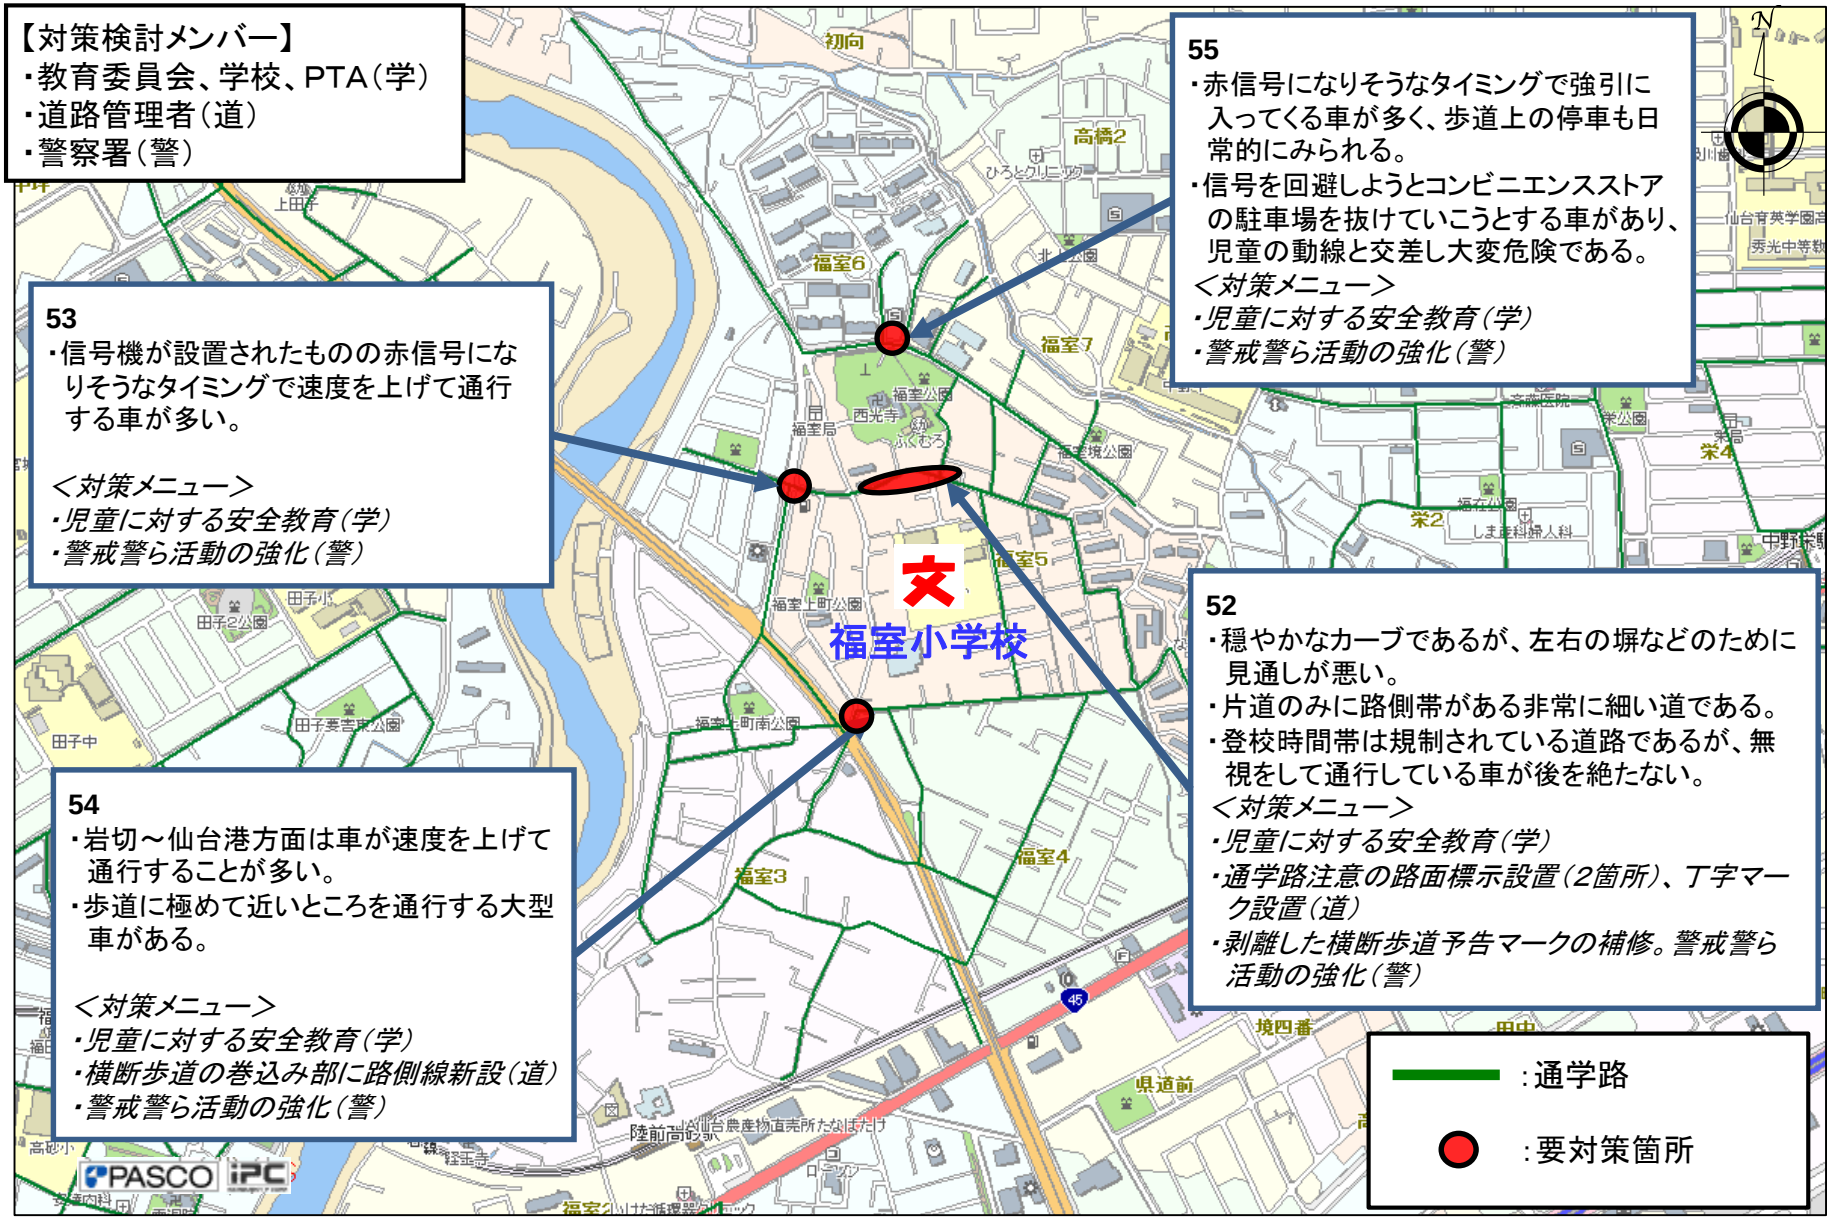
53
・信号機が設置されたものの赤信号になりそうなタイミングで速度を上げて通行する車が多い。

55
・赤信号になりそうなタイミングで強引に入ってくる車が多く、歩道上の停車も日常的にみられる。
・信号を回避しようとコンビニエンスストアの駐車場を抜けていこうとする車があり、児童の動線と交差し大変危険である。

52
・穏やかなカーブであるが、左右の塀などのために見通しが悪い。
・片道のみに路側帯がある非常に細い道である。
・登校時間帯は規制されている道路であるが、無視をして通行している車が後を絶たない。

54
・岩切～仙台港方面は車が速度を上げて通行することが多い。
・歩道に極めて近いところを通行する大型車がある。

＜対策メニュー＞
・児童に対する安全教育（学）
・警戒警ら活動の強化（警）

＜対策メニュー＞
・児童に対する安全教育（学）
・通学路注意の路面標示設置（2箇所）、T字マーク設置（道）
・剥離した横断歩道予告マークの補修。警戒警ら活動の強化（警）

＜対策メニュー＞
・児童に対する安全教育（学）
・横断歩道の巻込み部に路側線新設（道）
・警戒警ら活動の強化（警）
