仙台城跡災害復旧事業について

仙台市教育委員会文化財課

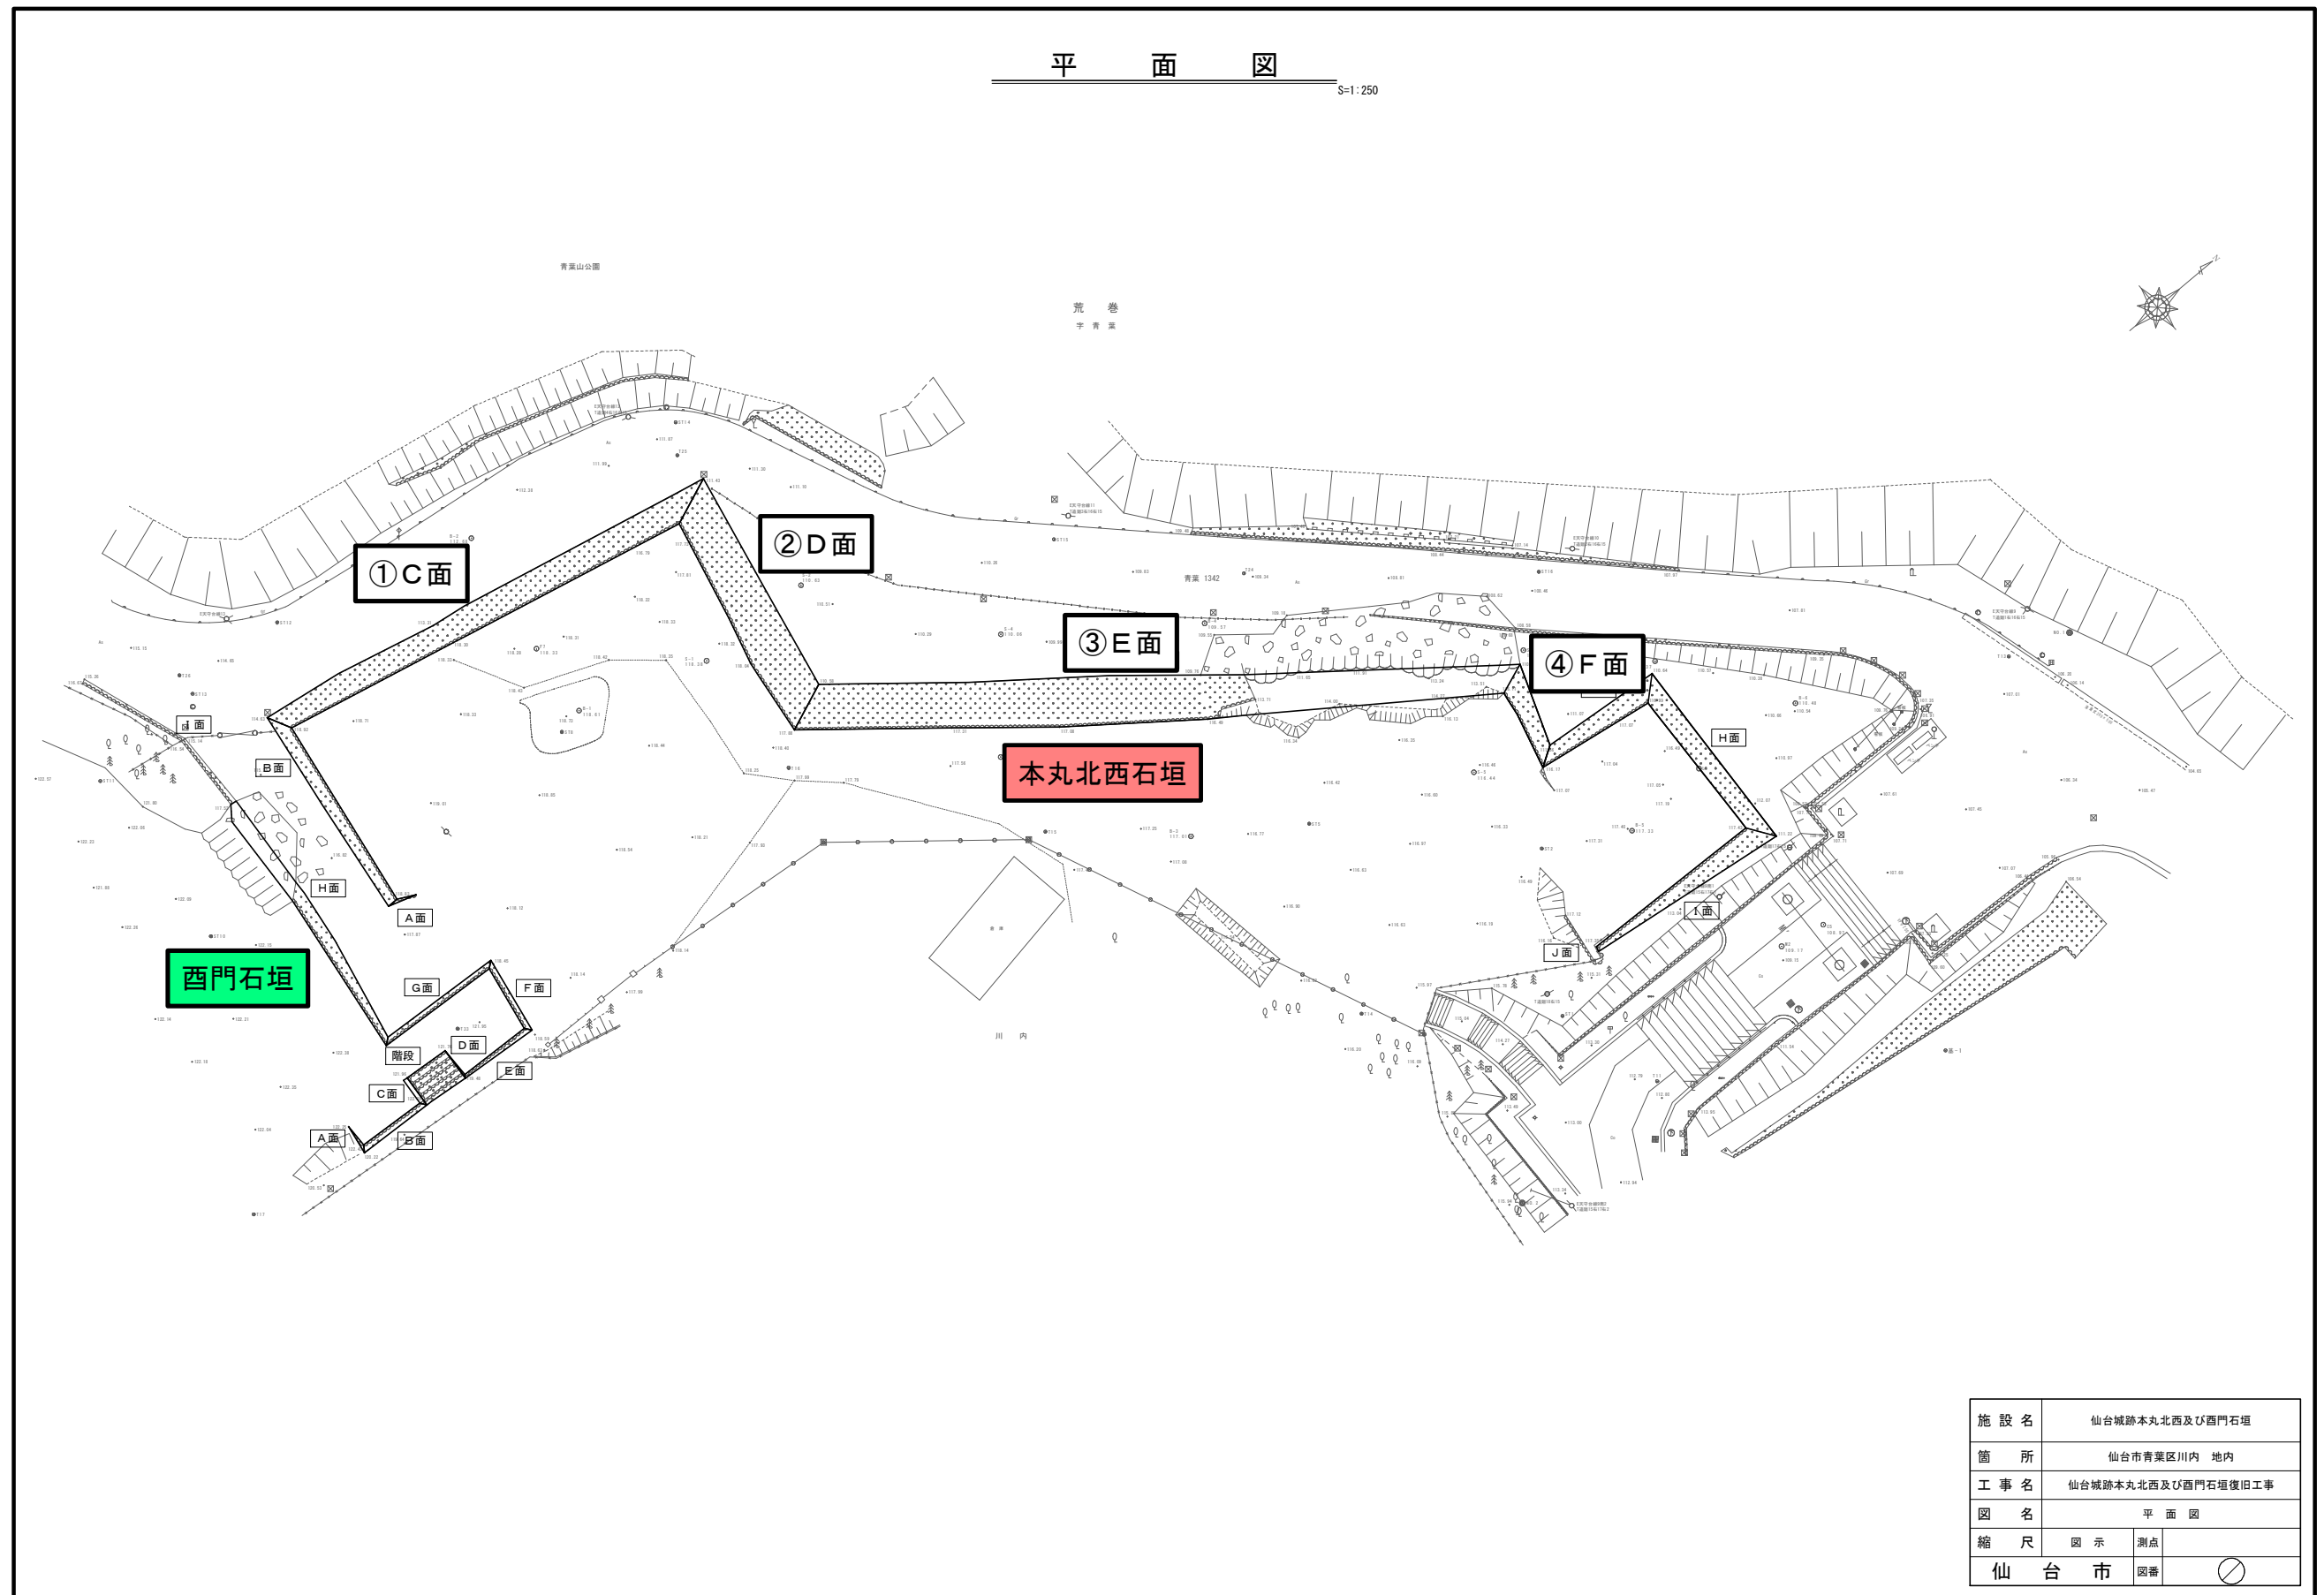
図 2.2 各石垣の箇所平面図

① 本丸北西石垣 C面		② 本丸北西石垣 D面		③ 本丸北西石垣 E面		④ 本丸北西石垣 F面	
2011. 3. 11 東日本大震災		2011. 3. 11 東日本大震災		2011. 3. 11 東日本大震災		2011. 3. 11 東日本大震災

変形	○	変形	○	変形	○	変形	○
崩壊	◎	崩壊	○	崩壊	◎	崩壊	○
2022. 3. 16 福島県沖地震		2022. 3. 16 福島県沖地震		2022. 3. 16 福島県沖地震		2022. 3. 16 福島県沖地震

変形	○	変形	○	変形	○	変形	○
崩壊	×	崩壊	×	崩壊	◎	崩壊	○
<p><前回との比較></p> <ul style="list-style-type: none"> 両地震ともほぼ同じ範囲の被災状況ではあるが、崩落を伴う被災があったのは東日本大震災のであり、福島県沖地震では崩落までは至っていない。当該石垣については、現代工法の効果もあったと判断している。 		<p><前回との比較></p> <ul style="list-style-type: none"> 両地震ともほぼ同じ範囲の被災状況ではあるが、崩落を伴う被災があったのは東日本大震災のであり、福島県沖地震では崩落までは至ってなく、はらみ等が主な変状であった。 		<p><前回との比較></p> <ul style="list-style-type: none"> 両地震ともほぼ同じ範囲の被災状況であり、又両地震とも崩落を伴う被災があった。崩落した範囲としては、向かって左側の比較的小ぶりの切石を用いている範囲であった。 		<p><前回との比較></p> <ul style="list-style-type: none"> 両地震ともほぼ同じ範囲の被災状況であり、又両地震とも崩落を伴う被災があった。崩落した範囲としては、E面との出隅みの箇所であり、E面の崩落に伴い崩落したと見られる。
