保存樹木の指定解除について

■ 指定解除する保存樹木

指定番号	107	樹種 (呼称)	ヒイラギ (モクセイ科) (柳生のひいらぎ)		
指 定	第 1 次指定 (昭和 50 年 6 月 5 日)				
推定樹齡	300 年	樹 高	7.5 m	幹 周	0.8 m
所 在 地	太白区柳生 7 丁目				
解除理由	指定基準に適合しなくなったため (平成 29 年 12 月 5 日解除願申請)

「柳生のヒラキ」保存樹木解除の件

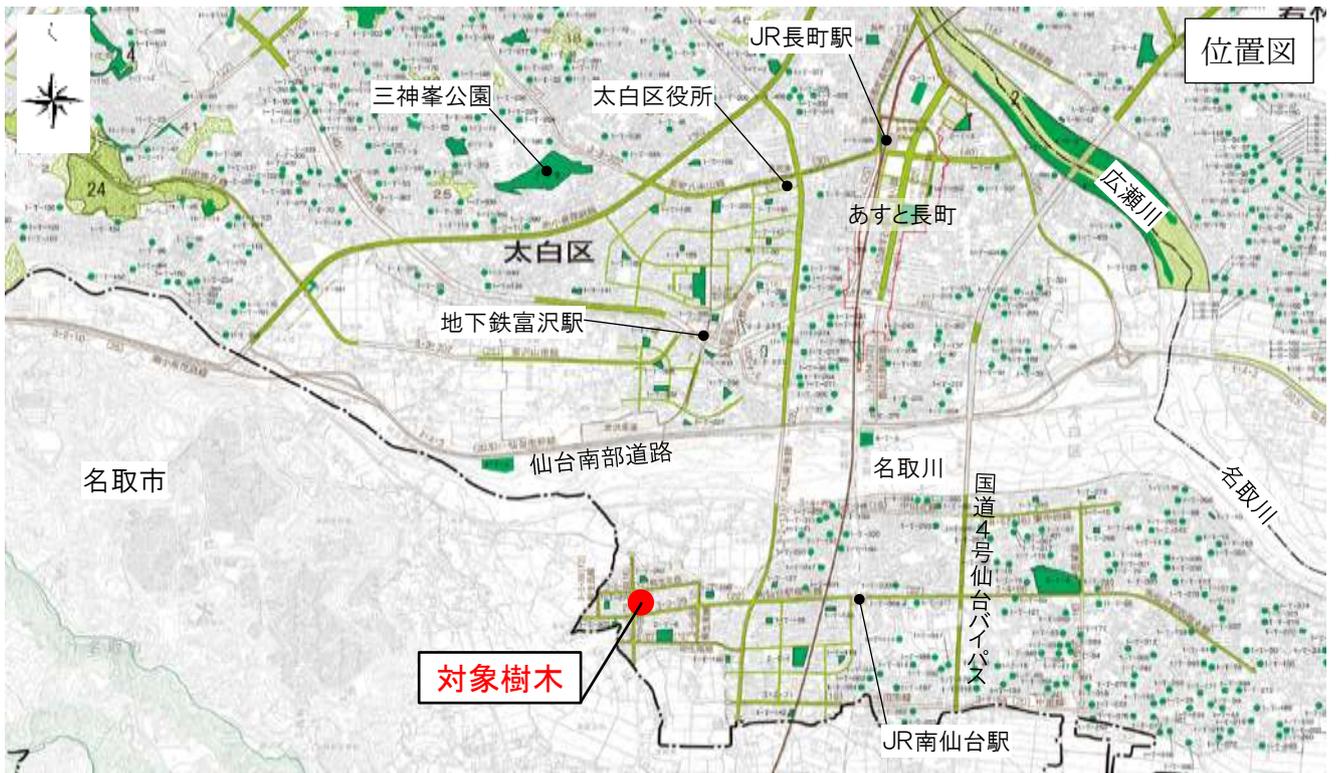
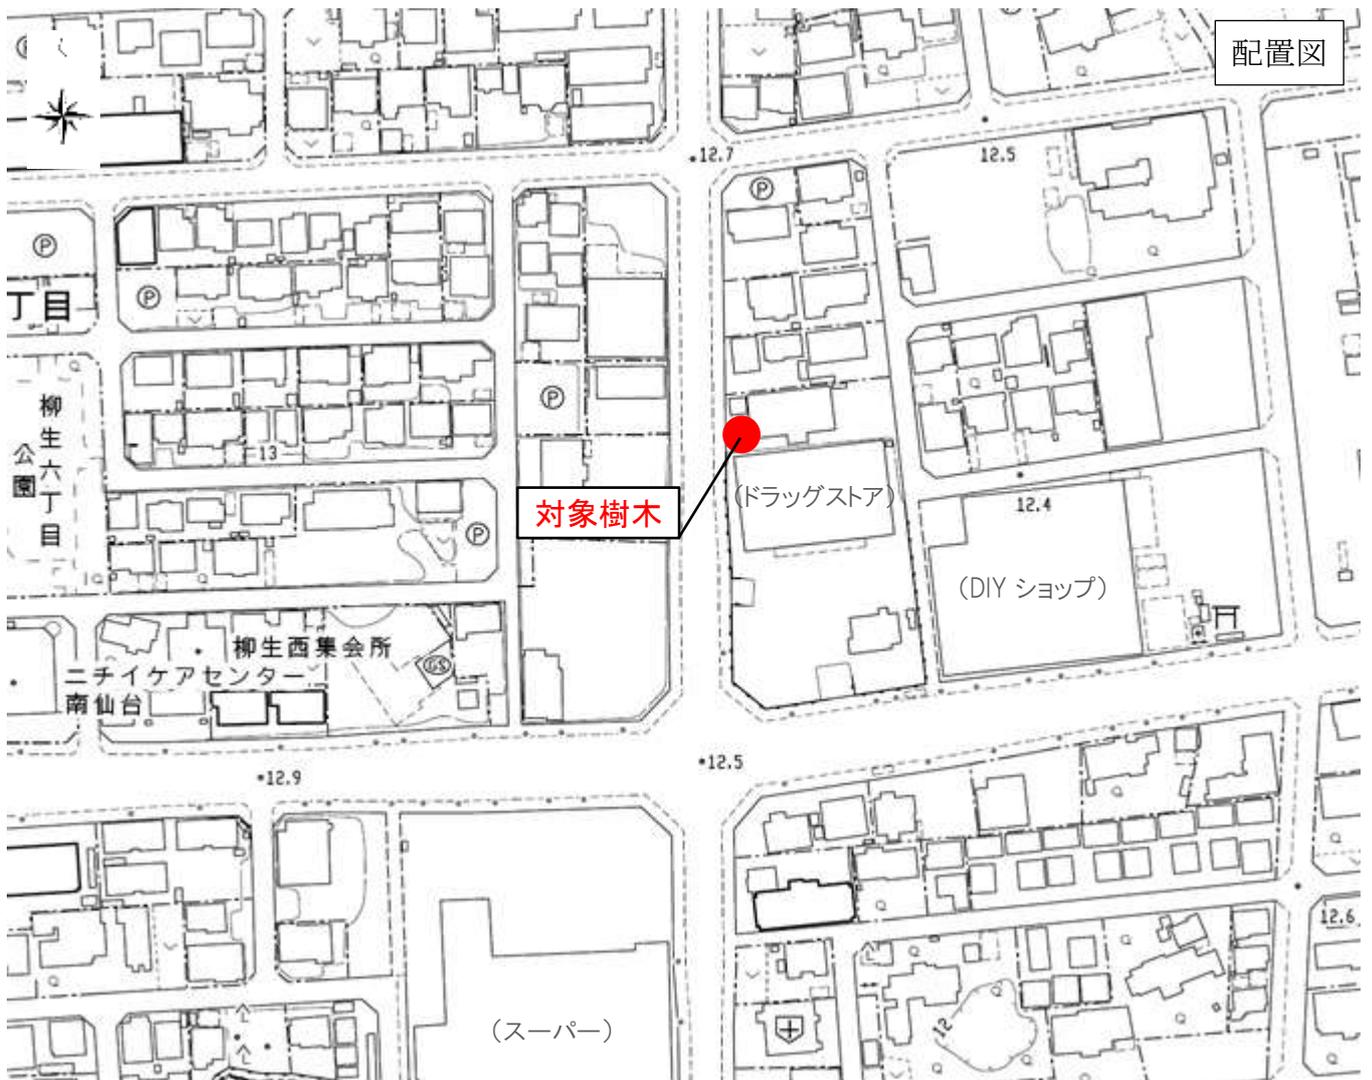
- ・ S59年、柳生土地区画整理事業（事業期間 S57～H8）により移植。
- ・ H9年、敷地割のため移植。移植時に大枝を切除される。
- ・ H22年度保存樹木一斉調査実施。異常落葉や胴吹きが見られ、幹下部に子実体が発生するなど衰退が進行しており、腐朽程度把握のため精密診断が必要であるとの所見（H22.9.22調査）。
- ・ H24年台風4号（H24.6.19）により、南側株立ち部が根元から倒木。倒木した幹の撤去費用として災害時応急措置の助成を行う（H24.6.21交付決定）。
- ・ H27年度保存樹木一斉調査実施。H24年台風で残った幹1本も非常に衰弱しており枯損が懸念されるため、腐朽程度や根茎発達程度の調査を行ったうえで回復措置が必要であるとの所見（H27.11.17調査、H28.2.18調査結果通知）。
- ・ H28.3保存樹木保全のため助成制度を活用し枯損防止措置を行うよう依頼。
- ・ H29.11所有者より保存樹木の樹勢に関する相談を受け、宮城県樹木医会に樹勢調査依頼。腐朽がかなり進行し地際付近は樹皮部で保っている状態であり樹姿は大きく崩壊していることから、保存樹木として指定を継続することは適当ではないとの診断を受ける（H29.11.24調査）。
- ・ H29.12.5土地所有者より指定解除申請提出。

仙台市保存樹木に指定されている「柳生のヒラキ」について、仙台市から現状判断と今後の対応についての調査を依頼され、現状視察を行った。現状については、腐朽がかなり進行していて、根系を含め地際付近の状態は一部樹皮部で保っているだけの状態で、現在の支柱で辛うじて立っているといえる。以前の樹姿からすれば、樹皮のみで残っていると言って過言ではなく、すでに樹姿は大きく崩壊していると言えます。その上残っている樹体の枝葉部分は、辛うじて樹皮の一部で生き残っているといった状態である。その一本の幹もすでに腐朽が進行し根元はすっかり空洞化した状態となっている。

このヒラキを保護保存のために移植・挿し木・取り木等を行う事もできるが、子孫を残すことと保存樹木を残すことは少し意味合いが違ってくると思います。すでに元の樹形樹姿はまったくと言って残っていない現状で、仙台市の保存樹木の指定を続けることは意味がないと思われます。指定を解除し所有者の負担を軽減することも必要かと思えます。
